# RAPORT KOŃCOWY

2023-0040

**Szybowiec SZD-24-4A Foka 4, SP-2418**

**Okolice lądowiska Borsk, 7 lipca 2023 r.**

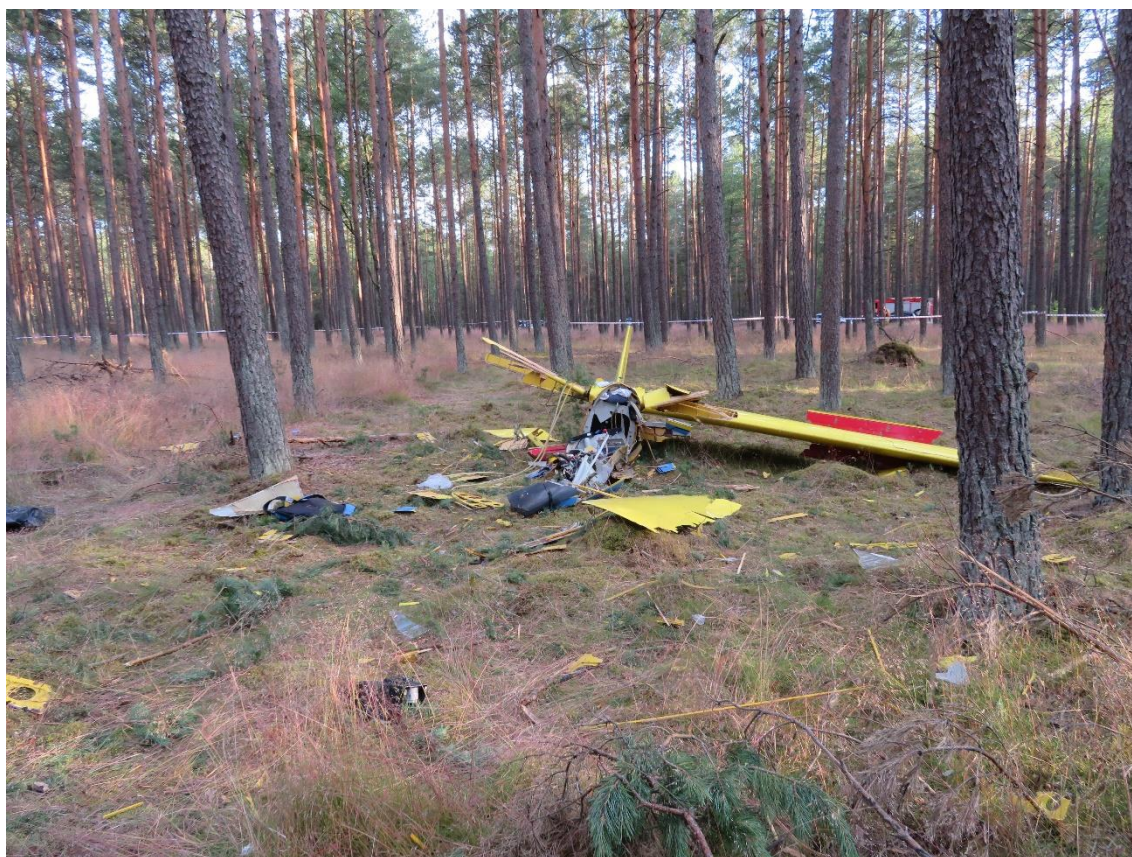
W dniu 7 lipca 2023 r. pilot szybowca „Foka 4” (dalej jako pilot 1) w godzinach porannych wykonywał czynności na swoim szybowcu przed planowanymi lotami. Pilot innego szybowca (dalej jako pilot 2), z którym pilot 1 umówiony był na wykonywanie lotów, po przybyciu na lotnisko około godz. 6:00 zauważył, że pilot 1 wykonuje nieokreślone prace przy swoim szybowcu. Z szybowca wymontowany było oparcie pilota oraz podłoga a także osłona sterownicy. Pilot 2 nie miał informacji jaki zakres prac wykonywał pilot 1. Z późniejszej rozmowy pomiędzy pilotami wynikało, że pilot 1 stwierdził, że jego szybowiec ma duże luzy w układzie sterowania. Po około 3 godzinach oba szybowce były przygotowane do lotów. W pierwszej kolejności startować miał szybowiec „Foka 4”, który uległ wypadkowi. Starty do lotów miały być wykonywane metodą autoholu, za samochodem holującym, na kierunku zachodnim z nawierzchni trawiastej, po północnej stronie pasa betonowego. Po ustawieniu szybowca do startu, podłączeniu liny do szybowca, pilot lecący i kierujący samochodem sprawdzili łączność radiową. Następnie pilot 1 zgłosił gotowość do startu. Faza rozbiegu i oderwania szybowca przebiegała prawidłowo. Na podstawie relacji świadków, którzy obserwowali szybowiec po oderwaniu od ziemi, zachowywał się on nietypowo: prędkość wznoszenia była dużo mniejsza niż przy normalnym starcie. W połowie długości lotniska, po nabraniu wysokości poniżej 100 m, pilot 1 wyczepił linę. Holujący obserwował szybowiec i widząc jego nietypowe zachowanie oraz wcześniejsze wyczepienie spytał, czy są jakieś problemy. Nie otrzymał jednak odpowiedzi tylko szum radia. Natomiast pilot, który przebywał w bazie p.poż. na lotnisku usłyszał odpowiedź pilota szybowca, że ma zablokowane stery. Po wyczepieniu, szybowiec przez około 5 sek. leciał po prostej, następnie gdy znalazł się kilka metrów nad koronami drzew, rozpoczął zakręt w prawo, z pogłębiającym się przechyleniem. Po wykonaniu zakrętu o około 120° - 130° szybowiec zahaczył prawym skrzydłem o wierzchołki drzew. W wyniku zderzenia z drzewami częściowo oderwane zostało prawe skrzydło i następowała dalsza destrukcja konstrukcji szybowca. Fragmenty skrzydła zostały na drzewach, a uszkodzony szybowiec zderzył się z ziemią przednią częścią kadłuba, która uległa całkowitemu zniszczeniu (Rys.1, 2).

Rys. 1. Widok szybowca w miejscu zderzenia

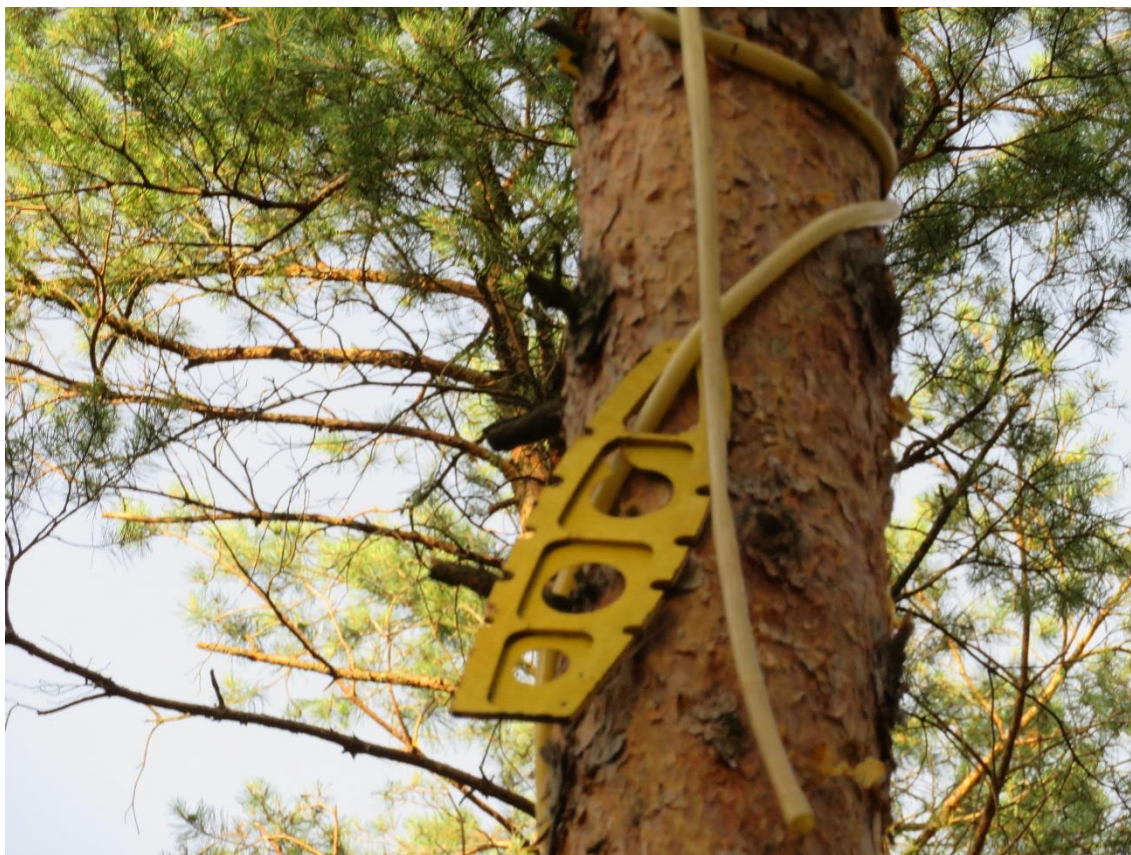
Rys. 2. Elementy skrzydła po zderzeniu z drzewem.

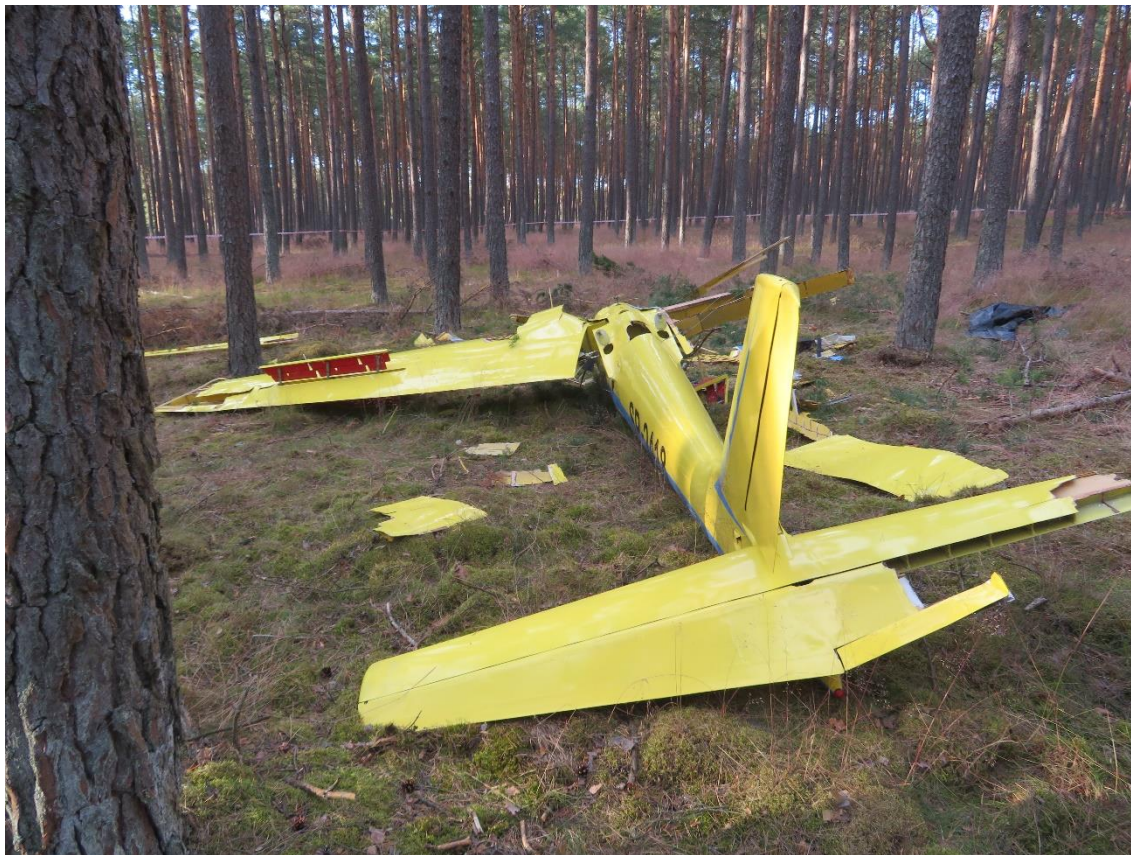
Szybowiec uległ zniszczeniu. Wszystkie uszkodzenia szybowca były skutkiem zderzenia z drzewami a następnie z ziemią (Rys. 3 i 4).

Rys. 3. Widok zniszczonego szybowca od strony ogona

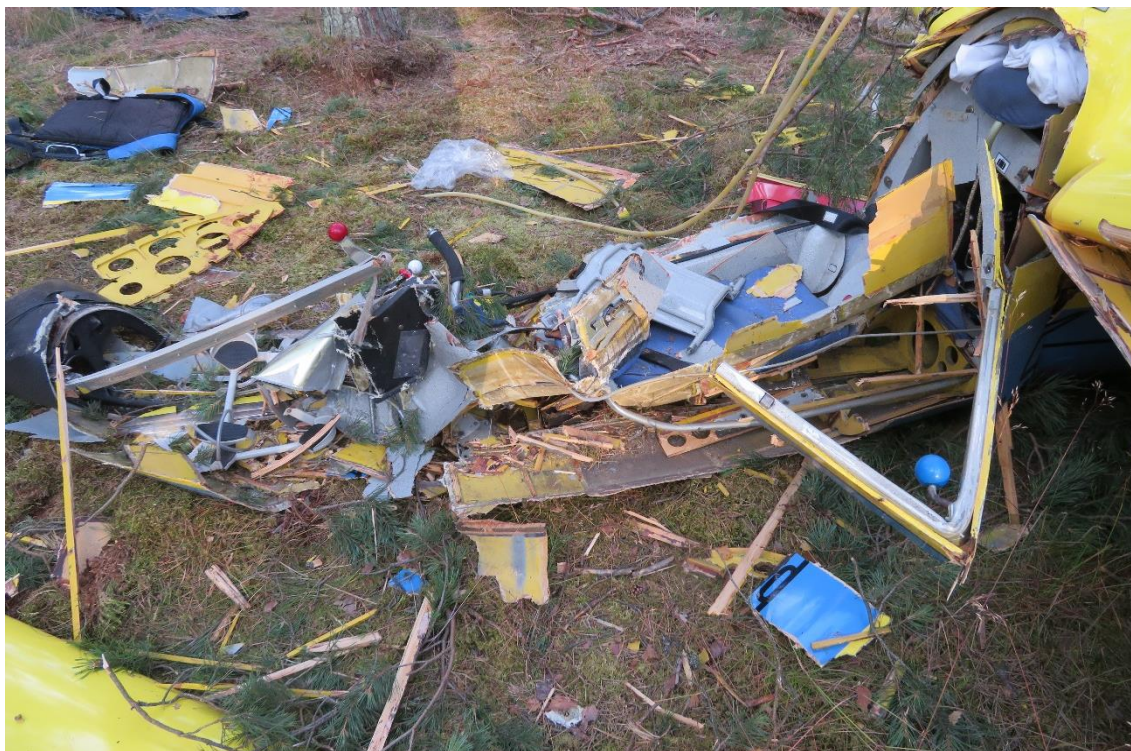
Rys. 4. Widok zniszczonej kabiny szybowca

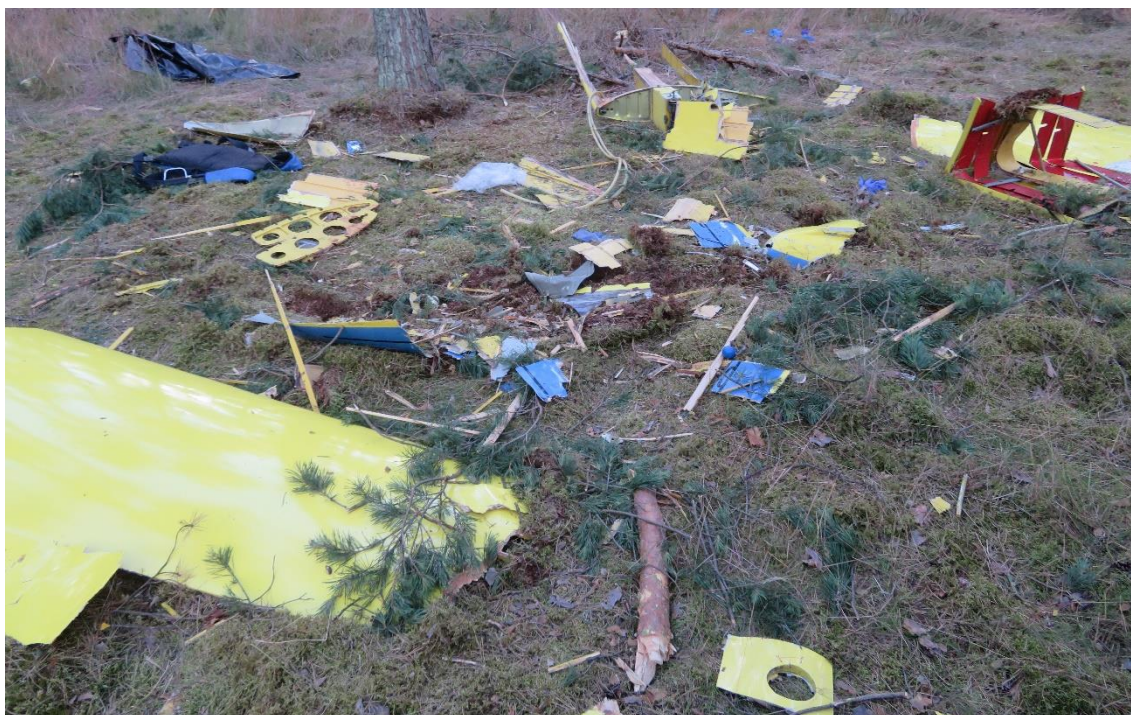
Uszkodzony szybowiec, po kontakcie z drzewami, przemieszczał się dalej i w odległości około 25 m zderzył się prawie pionowo z ziemią (Rys. 8). Kabina szybowca została doszczętnie zniszczona. Wrak szybowca, bez przemieszczania się po ziemi, zatrzymał się.

Rys. 8. Fragmenty szczątków szybowca po zderzeniu z ziemią

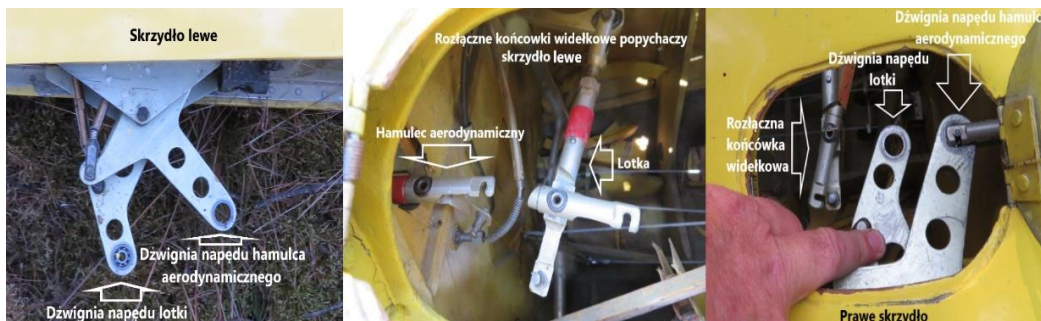
W trakcie oględzin wraku szybowca stwierdzono, że podłączenie lewej lotki było rozpięte. Łożysko na dźwigni nie posiadało uszkodzeń. Może to świadczyć, że pilot przed lotem nie podłączył, lub podłączył ale nie zabezpieczył napędu lewej lotki, po jego rozpięciu w dniu poprzedzającym(Rys.11 Podczas startu do chwili osiągnięcia lini lasu gdzie nastąpiło wyczepienie szybowiec utrzymywał równowagę poprzeczną. Pomocne w tym mogły być siły aerodynamiczne, które

Rys. 11. Widok stanu połączeń napędów sterowania lotkami i hamulcami aerodynamicznymi po wypadku

W trakcie oględzin wraku szybowca stwierdzono rozpięcie napędu lewej lotki.

1. Przyczyną wypadku była utrata sterowania poprzecznego z powodu niepodpięcia lub nieprawidłowego podpięcia napędu lotki.

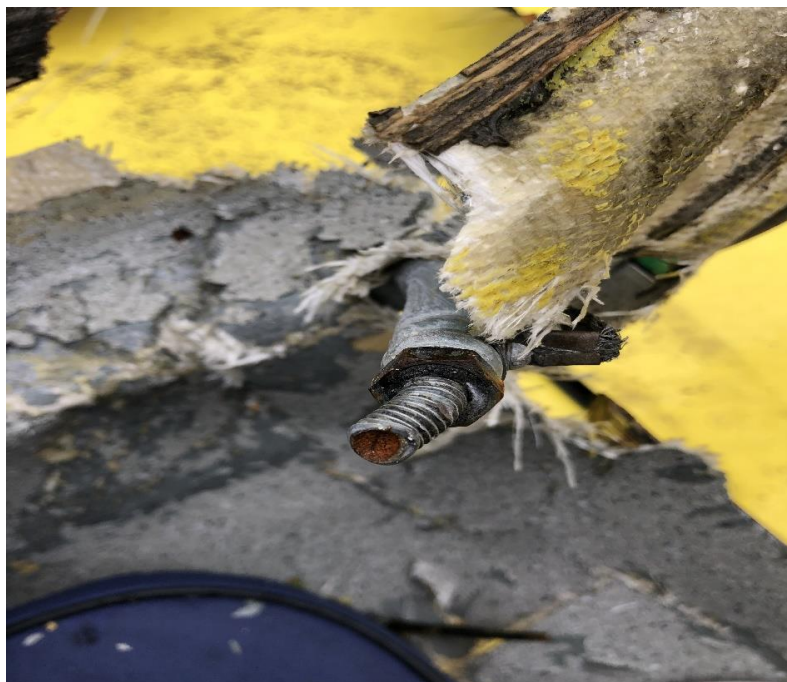
W odniesieniu do układu przeniesienia napędu steru wysokości, w trakcie dodatkowych oględzin wykonanych miesiąc po wypadku stwierdzono, że na szybowcu przeprowadzono prace regulacyjne przy popychaczu sterownicy, skutkujące zwiększeniem zakresu wychylenia steru wysokości poprzez częściowe wykręcenie końcówki oczkowej. Zauważalny był świeżo odsłonięty gwint,. Komisja nie była w stanie określić czy regulacja została wykonana w dniu wypadku, czy wcześniej. Zidentyfikowano zerwanie omawianego gwintowanego trzpienia końcówki u nasady oczka z przegubem (Rys. 12). Ustalono, że uszkodzenie ma charakter udarowy i nastąpiło podczas zderzenia szybowca z ziemią. Widoczna na zdjęciu rdza na zerwanej śrubie powstała w związku z przechowywaniem wraku szybowca na wolnym powietrzu, w niekorzystnych warunkach atmosferycznych.

Rys. 12. Widok zerwanej końcówki oczkowej, w układzie sterowania sterem wysokości w obrębie sterownicy
