# RAPORT KOŃCOWY

Państwowej Komisji Badania Wypadków Lotniczych

## 2023-0035

Samolot UL, Siemens Schuckert D-1, SP-SYAN

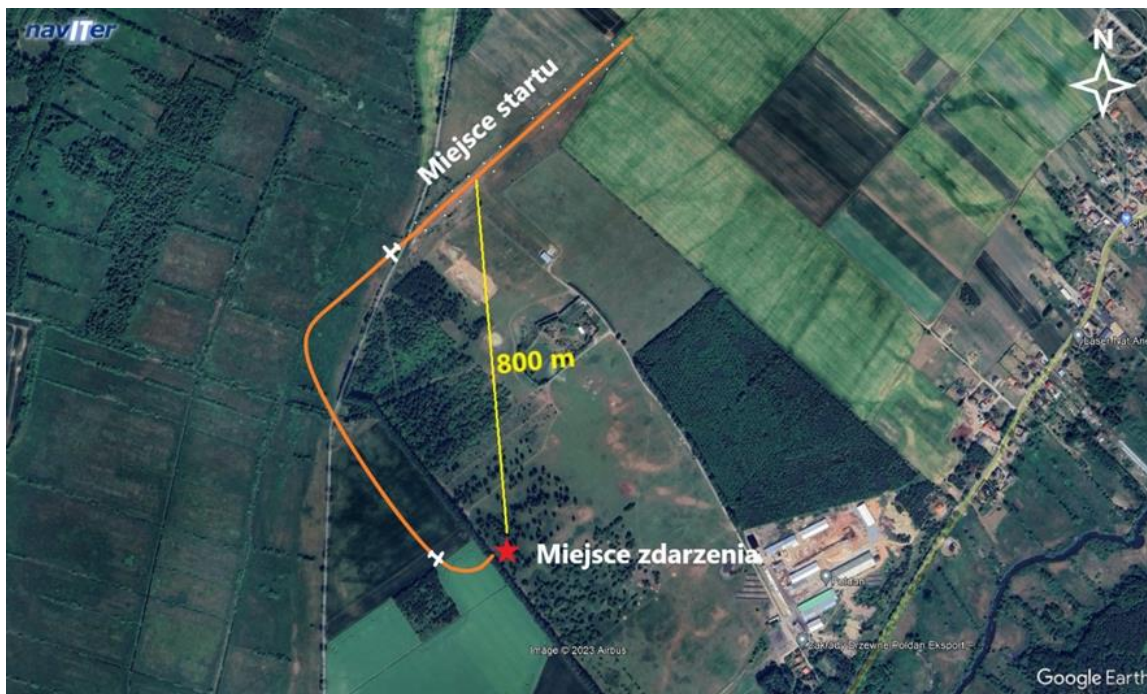
Poszukiwania samolotu początkowo prowadzono na kierunku Ustki. Położenie samolotu ustalono korzystając z aplikacji „Znajdź mój telefon”. Rozbity samolot odnaleziono około północy, w obrębie kręgu nadlotniskowego, w okolicy drugiego zakrętu (Rys. 1).

Rysunek 1. Szkic prawdopodobnego przebiegu końcowej fazy lotu.

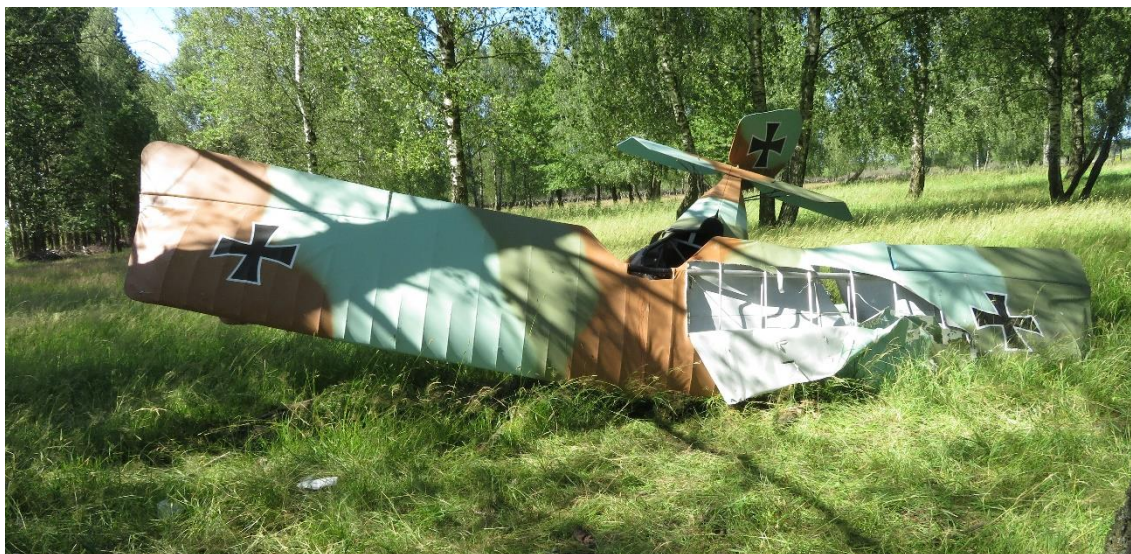
Wrak samolotu znajdował się między wysokimi drzewami, które zostały nieznacznie uszkodzone. Uszkodzenia samolotu oraz brak śladów dobiegu świadczą o tym, że samolot spadał praktycznie pionowo, a zderzenie z ziemią nastąpiło z pochyleniem pod kątem około 70°. Pierwszy z ziemią zderzył się

przód samolotu, a następnie lewe skrzydło. Kadłub przełamał się za kabiną pilota, a ogon odchylił się w lewą stronę (Rys. 2), co wskazuje na to, że zderzenie z ziemią nastąpiło bez rotacji.

Rysunek 2. Samolot po zdarzeniu widok z przodu

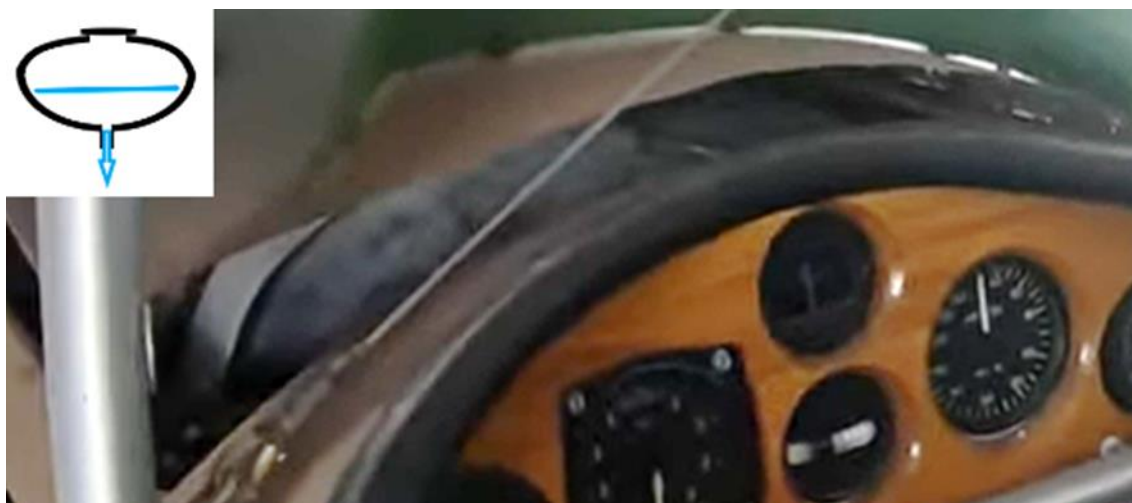
Przed remontem metalowy zbiornik paliwa był zamontowany w przedniej części kadłuba samolotu, za ścianą ogniową. Jego kształt był owalny, dopasowany do kształtu górnej części kadłuba, a pobór paliwa odbywał się z dolnej części zbiornika (Rys. 3).

Rysunek 3. Na zdjęciu widoczna jest górna część zbiornika paliwa przed wymianą  
[źródło: Internet]

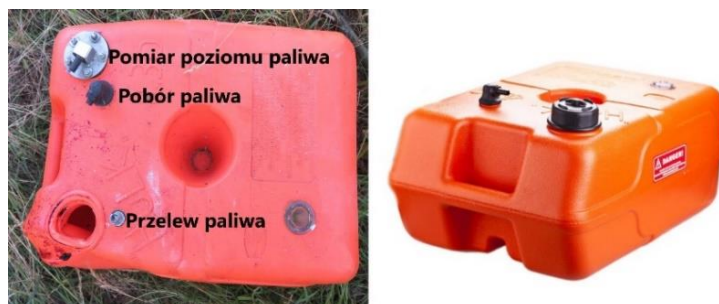
W trakcie remontu samolotu zbiornik paliwa został wymieniony na zbiornik przeznaczony do łodzi motorowych o nazwie Hulk, o pojemności 30 l. Kształt tego zbiornika jest prostokątny z przetłoczeniem w dolnej części, a pobór paliwa odbywał się za pomocą rurki zasysającej, umieszczonej z boku po stronie wlewu paliwa (Rys. 4, 5). Dodatkowo, w zbiorniku zamontowano rurkę przelewu paliwa oraz pływak paliwomierza.

Rysunek 4. Zbiornik paliwa zdemontowany z samolotu i z oferty handlowej.  
[źródło: PKBWL, Internet]

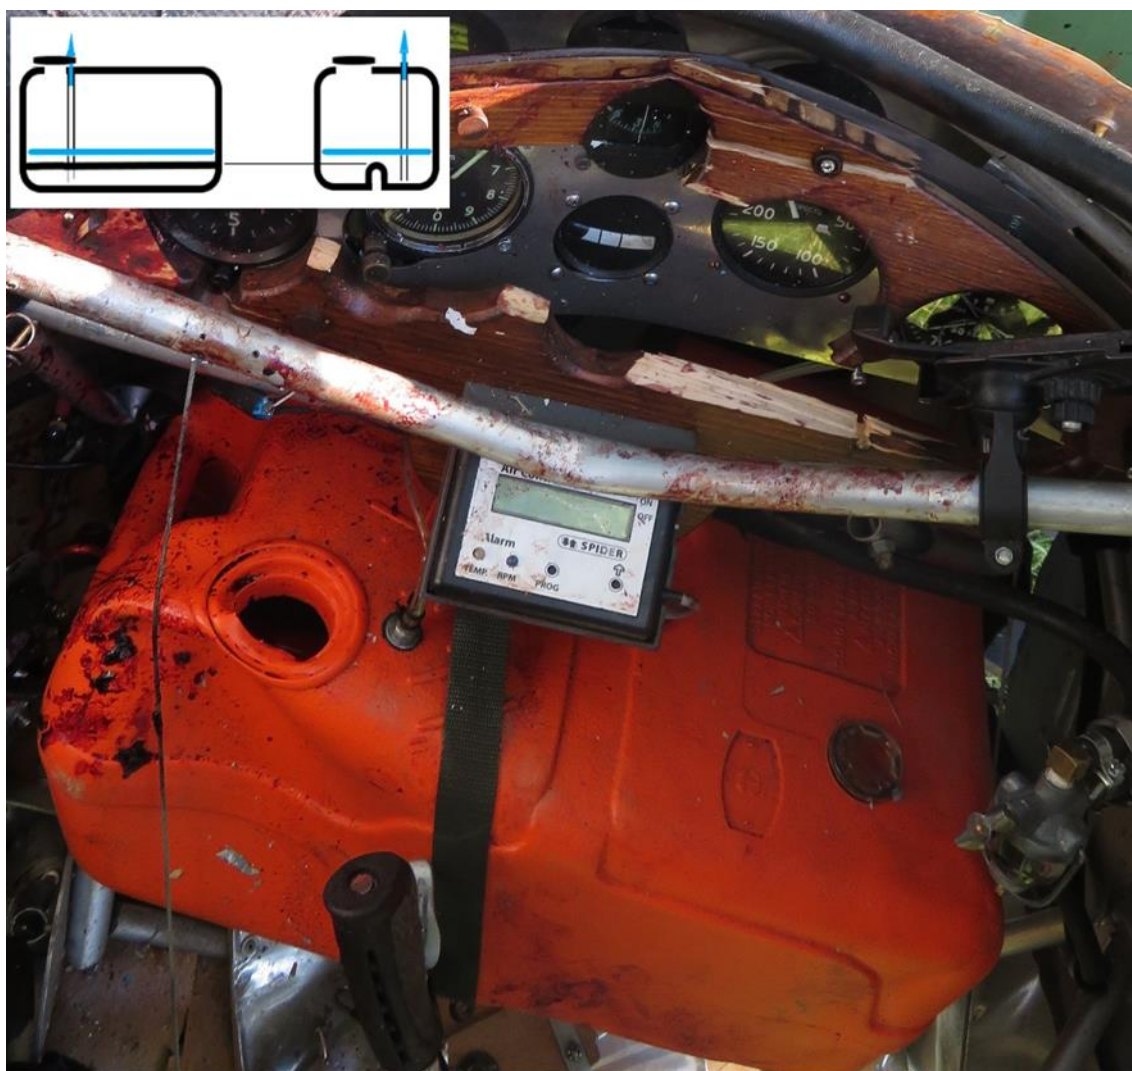
Rysunek 5. Zbiornik paliwa zamontowany na samolocie.

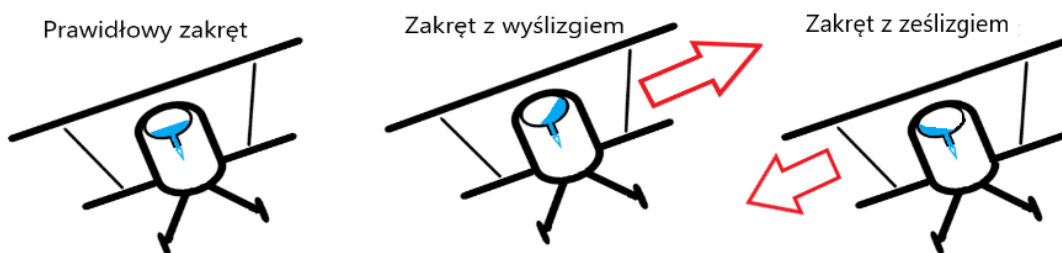
Początkowo na samolocie zabudowany był owalny, metalowy zbiornik, z którego pobór paliwa odbywał się w dolnej części. Taka konstrukcja zbiornika zapewniała ciągły dopływ paliwa do silnika w różnych położeniach samolotu, także w przypadku niepoprawnego pilotażu (wyślizgi, ześlizgi w zakrętach. Rys 6).

Rysunek 6. Na szkicu pokazano, jak przemieszcza się paliwo w zbiorniku o kształcie owalnym w trakcie wykonywania zakrętu

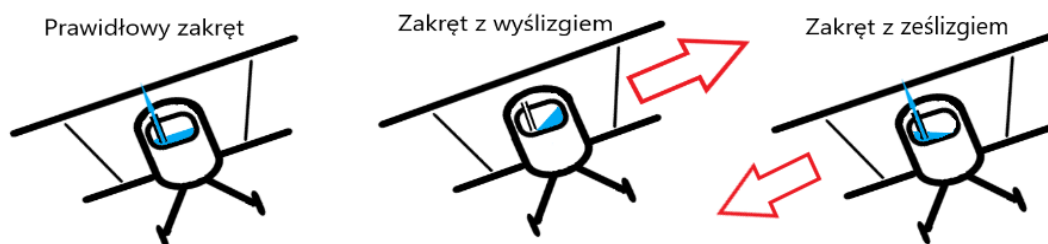
W badanym przypadku na samolocie zamontowany był zbiornik paliwa przeznaczony dla łodzi motorowej. Jego budowa (umieszczenie rurki zasysającej paliwo) powodowała, że w niektórych położeniach samolotu dopływ paliwa do silnika był niemożliwy (rys. 7). W przypadku mniejszej ilości paliwa w zbiorniku, w trakcie wykonywania zakrętu z wyslizgiem, paliwo nie byłoby dostarczane do silnika.

Rysunek 7. Na szkicu pokazano, jak przemieszczało się paliwo w zbiorniku zamontowanym na samolocie w trakcie wykonywania zakrętu

- 1) Zamontowanie na samolocie niewłaściwego zbiornika paliwa
- 2) Zassanie powietrza do instalacji paliwowej, co spowodowało wyłączenie się silnika.
- 3) Mała wysokość lotu.
- 4) Przeciągnięcie samolotu, które w konsekwencji doprowadziło do zderzenia z ziemią.

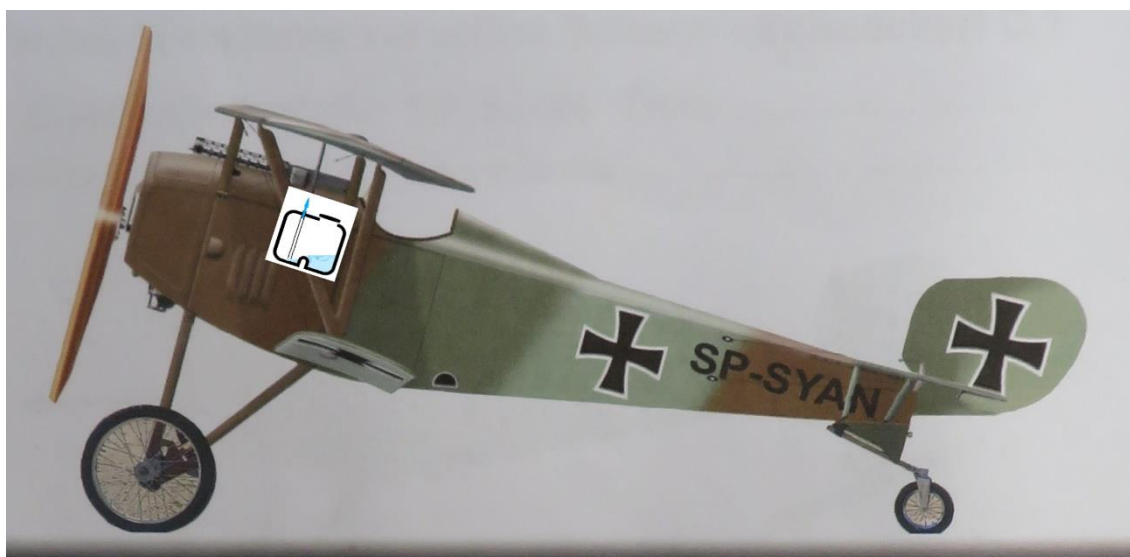
Podobnie, gdy w zbiorniku znajdowałoby się mało paliwa, a samolot stałby na ziemi lub wznosił się, silnik nie byłby zasilany paliwem (Rys. 8).

Rysunek 8. Na szkicu pokazano, jak przemieszcza się paliwo w zbiorniku zamontowanym na samolocie w trakcie gdy ten stoi na ziemi
