Państwowa Komisja Badania Wypadków Lotniczych

INCYDENT 2023/0037

UCHWAŁA

Rodzaj, typ statku powietrznego:	Samolot Cessna 152
Znaki rozpoznawcze SP:	SP-FZY
Data zdarzenia:	29.06.2023 r.
Miejsce zdarzenia:	Rudniki EPRU

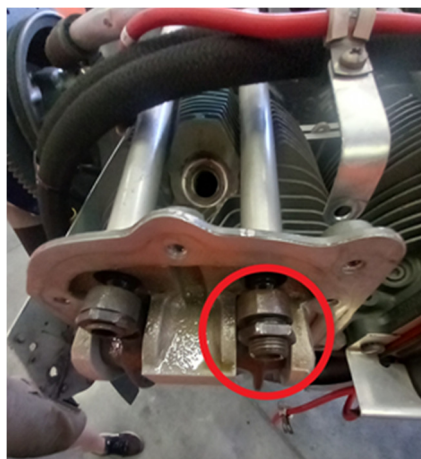
W trakcie weryfikacji usterki silnika po zdarzeniu, stwierdzono brak szczelności na drugim cylindrze. Po zdjęciu deklin zaworowych okazało się, że nakrętka kontrolująca śrubę regulującą zaworu wydechowego jest poluzowana – rysunek.

Na rysunku czerwonym kółkiem zaznaczono śrubę regulującą luzy zaworowe oraz odkręconą nakrętkę kontrolującą.

Śruba regulująca luzy zaworowe ustawiła się w położeniu, w którym zawór wydechowy się nie otwierał.

Poluzowanie się nakrętki kontruującej śrubę regulującą luzy zaworowe, co doprowadziło do tego, że zawór wydechowy się nie otwierał.

1. prawdopodobnie, dokręcenie nakrętki kontruującej śrubę regulującą luzy zaworowe zbyt małą siłą;
2. obrobiona nakrętka kontruująca śrubę regulującą luzy zaworowe.

Wymiana nakrętek kontruujących śruby regulujące luzy zaworowe na nowe.
