## Państwowa Komisja Badania Wypadków Lotniczych

WYPADEK 2023-0044

UCHWAŁA

<b>Rodzaj, typ statku powietrznego:</b>	Szybowiec, Rolladen-Schneider LS-4
<b>Znaki rozpoznawcze SP:</b>	SP-4126
<b>Data zdarzenia:</b>	14 lipca 2023 r.
<b>Miejsce zdarzenia:</b>	Roszków Pierwszy k. Koła

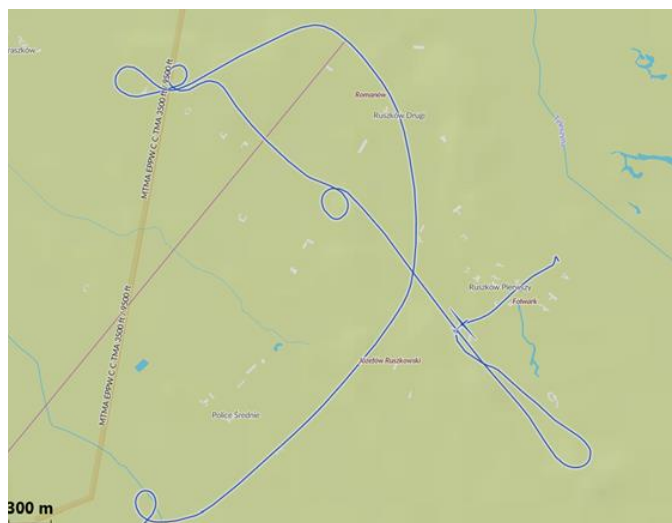
Rys. Zapis końcowej fazy lotu

Po starcie z lotniska w Ostrowie Wielkopolskim (EPOM) o godzinie 12:54<sup>1</sup> wystartował szybowiec LS-4 o znakach rejestracyjnych SP-4126. Pilot zadeklarował wykonanie przelotu 311 km po trasie zamkniętej. O godzinie 13:35 z wysokości około 1750 m<sup>2</sup> pilot rozpoczął przelot. Około godziny 15:05 utracił kontakt z termiką (Rys).

Z odległości około 800 m wybrał teren do wykonania lądowania przygodnego. Z tej odległości pilot nie zauważył żadnych przeszkód na podejściu do lądowania. Z wysokości około 100 m wyprowadził szybowiec na prostą do lądowania. Jak się okazało, na początku wybranej łąki znajdował się rów melioracyjny. Pilot przyziemił szybowiec za rowem. Po przyziemieniu, w trakcie dobiegu szybowiec przetoczył się przez niewidoczne zagłębienie terenu, co spowodowało uderzenie ogonem o ziemię. W wyniku tego uderzenia belka ogonowa szybowca została złamana, a owiewka kabiny uległa pęknięciu.

- 1) Zbyt późno podjęta decyzja o lądowaniu w terenie przygodnym.
- 2) Brak przelotu nad terenem wybranym do lądowania, w celu sprawdzenia czy nadaje się on do wykonania lądowania.
- 3) Przetoczenie się szybowca przez niewidoczne w trakcie dobiegu zagłębienie w ziemi

- 1) Przeprowadzenie rozmowy z pilotem, wyjaśniającej i przypominającej o sposobie wyboru terenu do lądowania przygodnego.
- 2) Omówiono zdarzenie na odprawie z innymi pilotami oraz uczniami-pilotami.
- 3) Szkolenie przypominające ze sposobów wyboru terenu do wykonania lądowania przygodnego.
