# RAPORT WSTĘPNY

2023-0046

**Aeroklub Warszawski, lot szkoleniowy  
Cessna Aircraft Company, Cessna Grand  
Caravan 208B, SP-WAW**

**Lądowisko Chrcynno (EPNC), 17 lipca 2023**

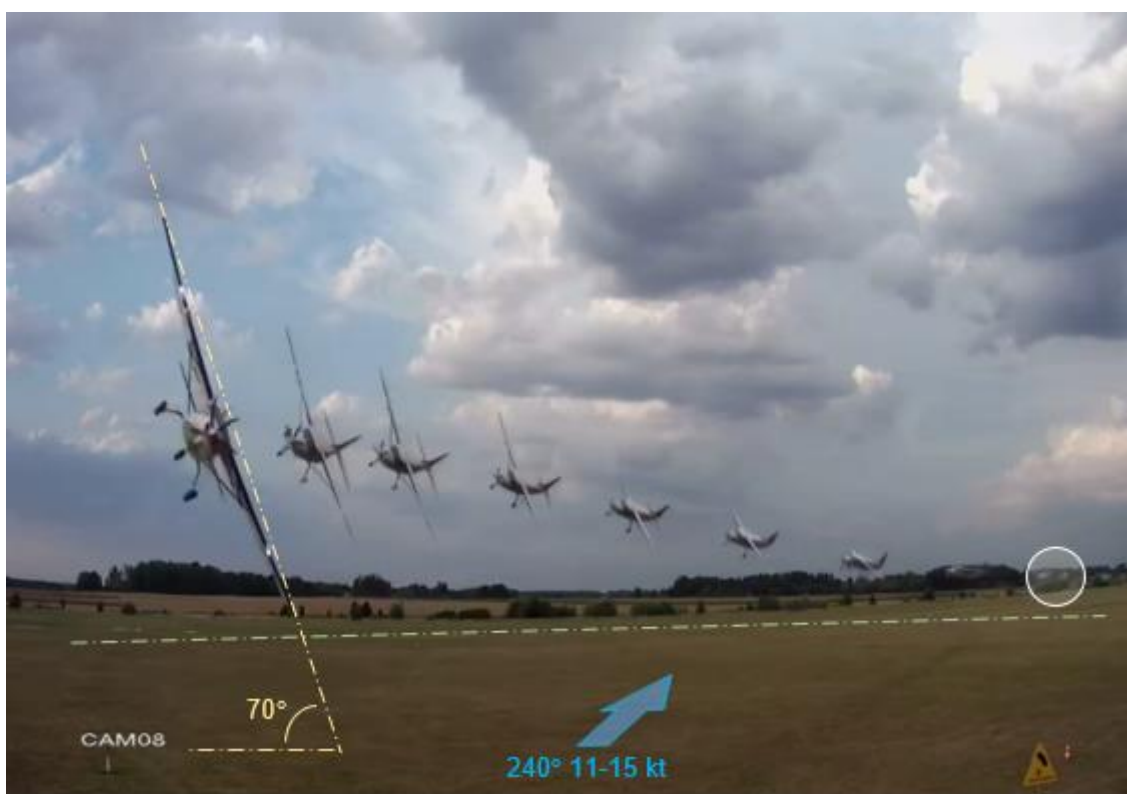
Po przejęciu sterowania, zwiększając zakres pracy silnika do wartości maksymalnych, pilot instruktor wykonał zakręt w lewo, pogłębiając płynnie przechylenie. Przy przechyleniu około  $60^\circ$ , tracąc siłę nośną, samolot zaczął ześlizgiwać się na lewe skrzydło, zmniejszając wysokość (Rys. 1 i 2 – zapis poklatkowy z kamery monitoringu zainstalowanej na „wieży” lądowiska). Przy przechyleniu około  $70^\circ$  doszło do kontaktu lewego skrzydła z nawierzchnią trawiastą lądowiska, w bezpośredniej bliskości „wieży” lądowiska i ogrodzenia placu zabaw dla dzieci.

Rysunek 1. Cessna 208B, SP-WAW, po wykonaniu konwojera, gdzie: przejęcie sterowania przez pilota-instruktora – biały okrąg, kąt przechylenia – żółta linia przerywana, oś drogi startowej – zielona linia przerywana, przybliżony kierunek wiatru – strzałka niebieska

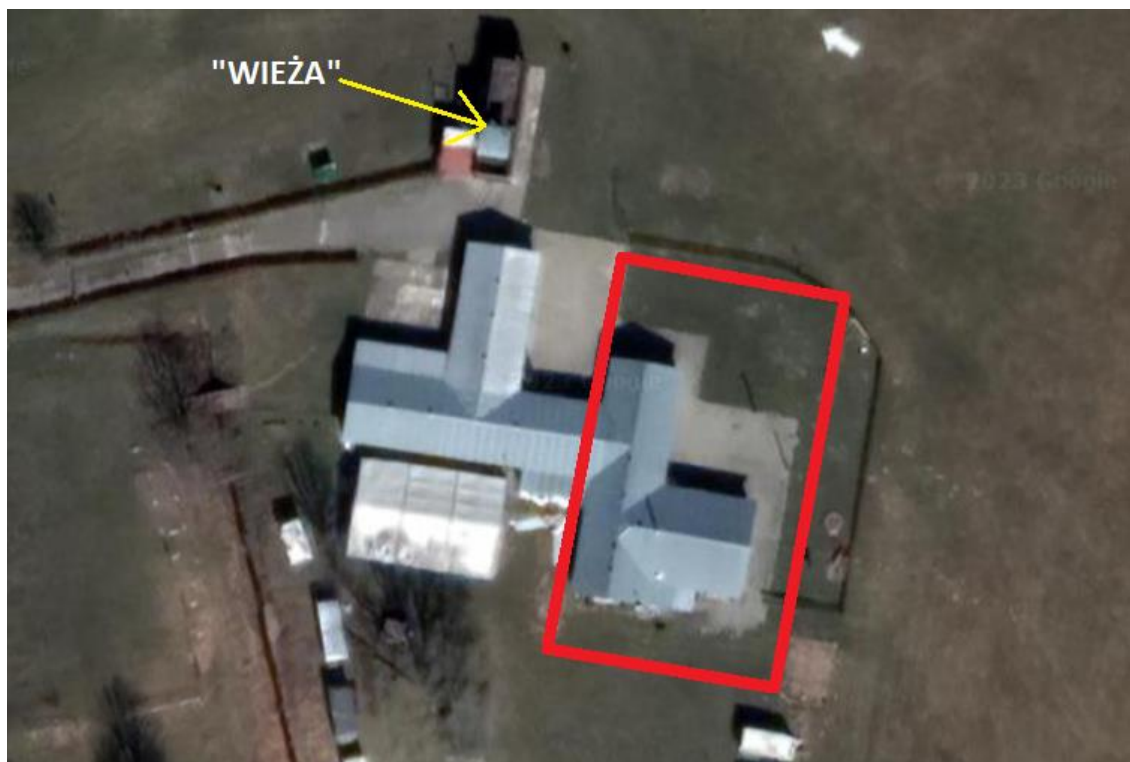
Rysunek 6. Budynek na lądowisku częściowo zniszczony podczas wypadku samolotu Cessna 208B, SP-WAW. Czerwoną ramką oznaczono zniszczoną część budynku [źródło: <https://www.google.pl/maps>]

Zniszczony budynek był skonstruowany z profili stalowych stanowiących jego szkielet, który został pokryty blachą falistą. Kolizja samolotu z budynkiem spowodowała w przedniej jego części oderwanie blaszanego pokrycia oraz dezintegrację i deformację elementów szkieletu. Boczna oraz tylne ściany budynku nie zwały się, jednakże uległy przekoszeniu. Dach budynku został rozerwany przez samolot i opadł na jego kadłub.

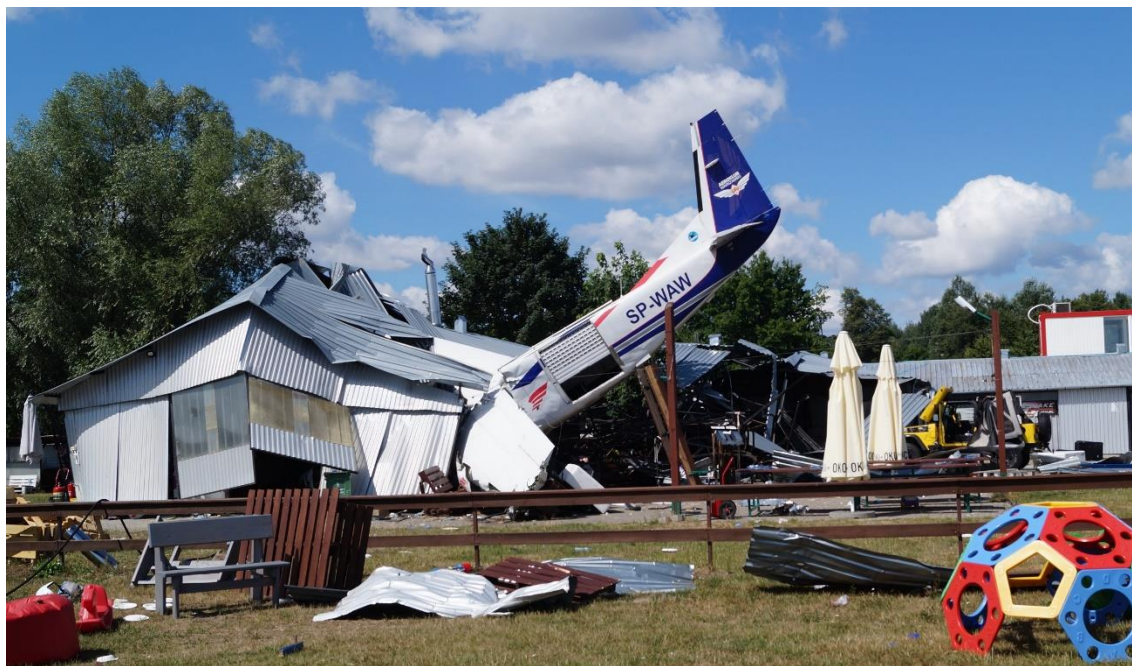
Rysunek 7. Zniszczony na skutek wypadku budynek znajdujący się na terenie lądowiska Chrcynno – przed budynkiem widoczne parasole, ławki, stoliki i elementy placu zabaw dla dzieci

Na skutek prowadzenia akcji ratunkowej, a następnie akcji wydobywania wraku, zniszczeniu uległo ogrodzenie budynku oraz oświetlenie ozdobne terenu przed budynkiem.

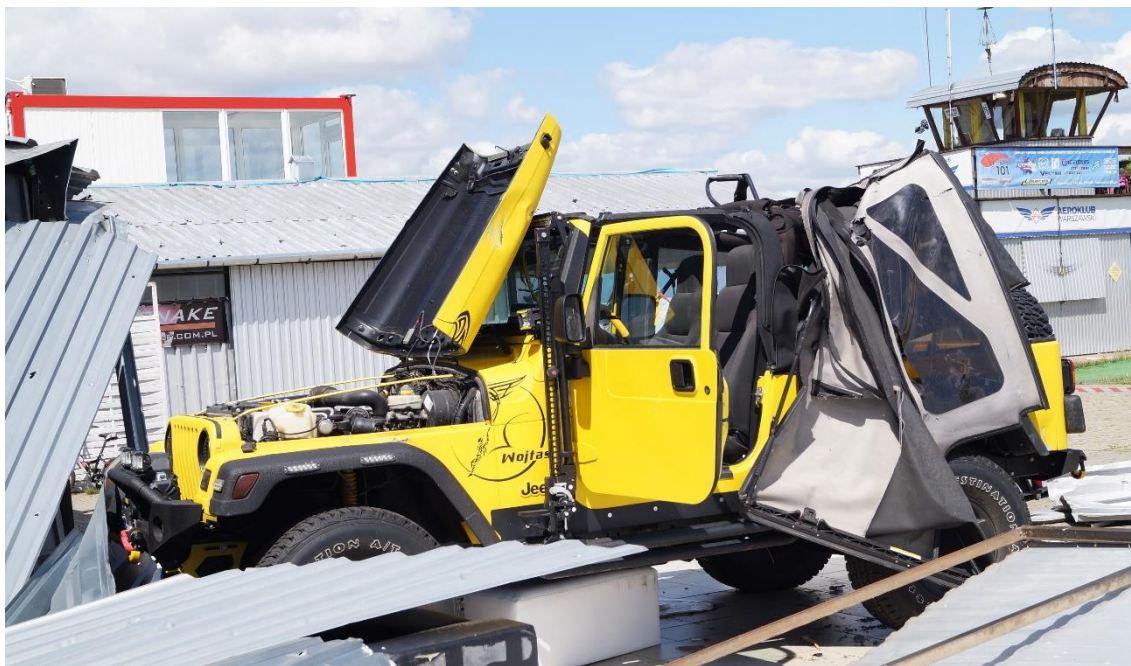
Na prawo od przedniej elewacji budynku stał zaparkowany samochód marki Jeep. Podczas wypadku w samochód uderzyło prawe koło podwozia głównego samolotu, na skutek czego zniszczeniu uległo elastyczne pokrycie jego dachu, a rama, na której było ono rozpięte została zdeformowana. Zniszczeniu uległ również szereg rzeczy osobistych osób poszkodowanych, które znajdowały się zarówno przed, jak i wewnątrz budynku, takich jak telefony komórkowe, rowerki dziecięce, itp.

Rysunek 8. Samochód marki Jeep uszkodzony podczas wypadku

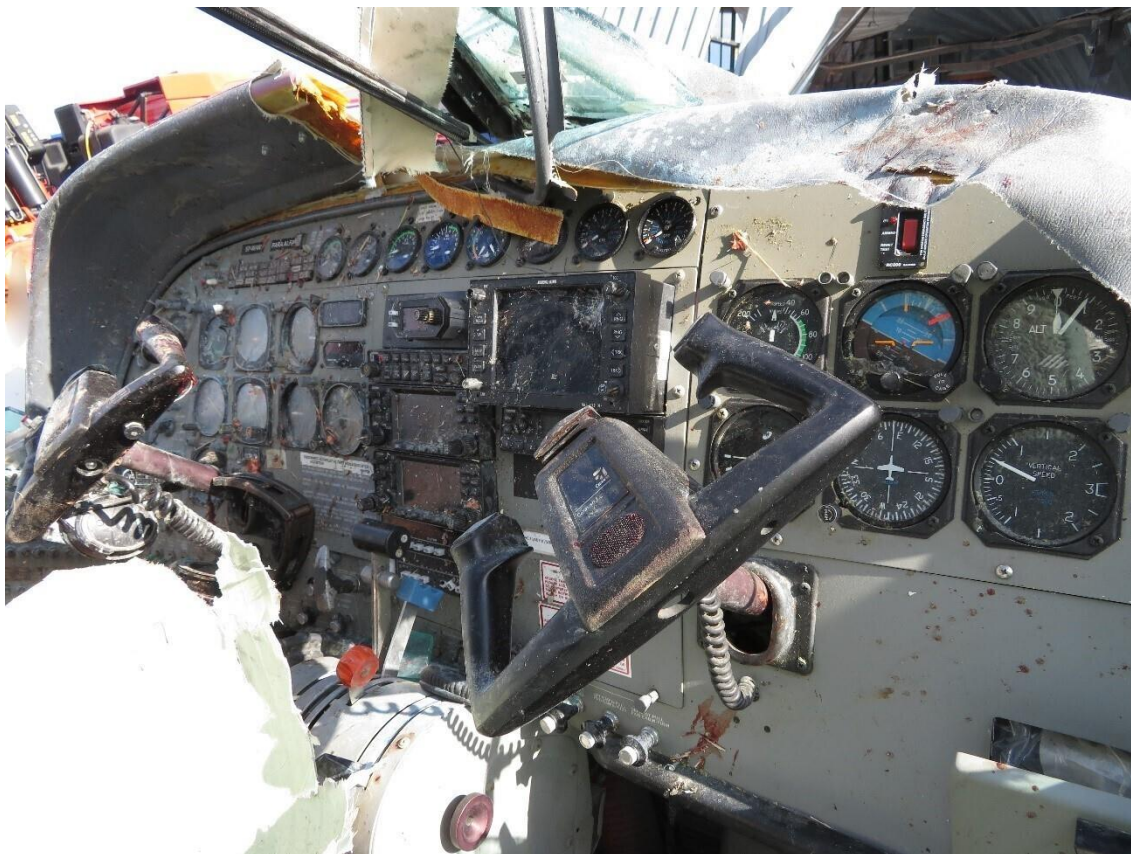
Na rysunku poniżej pokazano zdjęcie kokpitu. Prawy wolant po zderzeniu był czysty w odróżnieniu od lewego, na którym znajdowały się szczątki ludzkie. Świadczy to o tym, że w chwili zderzenia pilot instruktor trzymał dłonie na wolancie, czyli był pilotem lecącym.

Rysunek 13. Kokpit samolotu Cessna 208B, SP-WAW po wypadku, gdzie widać, że prawy wolant jest czysty, w miejscach położenia dłoni

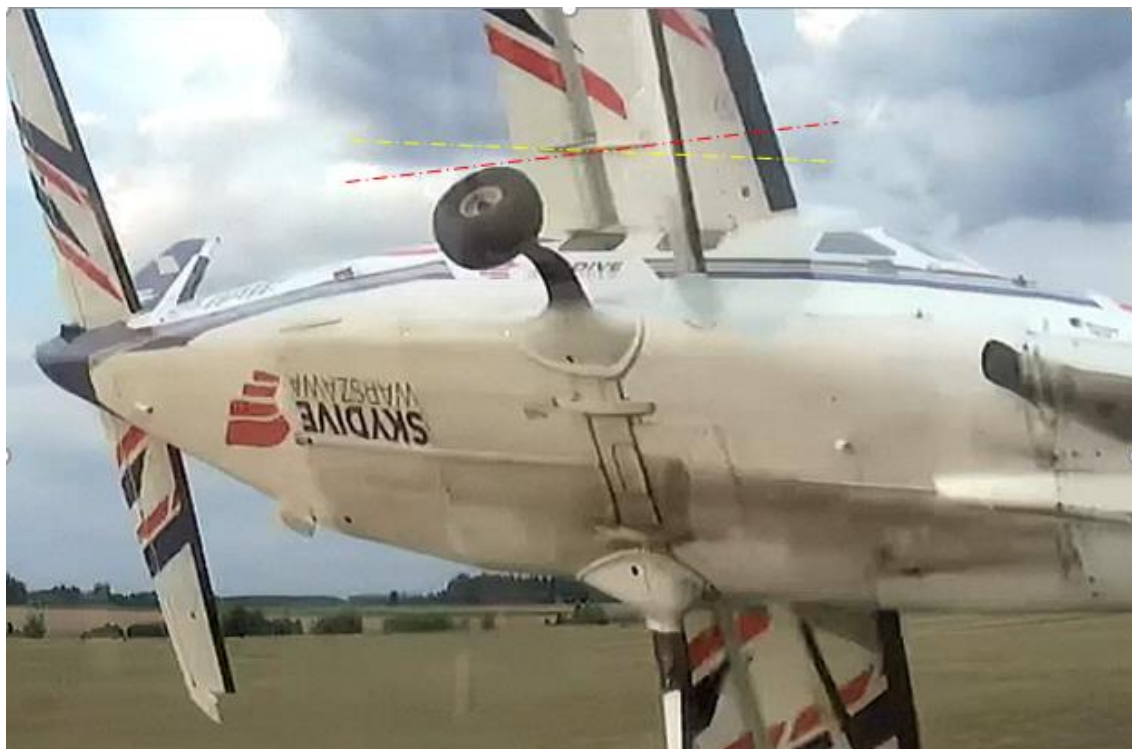
Z ww. porównania wynika, że podczas wypadku, klapy skrzydłowe samolotu wypuszczone były na kąt 20°.

Rysunek 15. Cessna 208B, SP-WAW – powiększenie jednego z kadrów monitoringu, gdzie: linia czerwona wskazuje na przedłużenie krawędzi prowadnicy klap, linia żółta wskazuje na przedłużenie krawędzi wspornika klap
