Państwowa Komisja Badania Wypadków Lotniczych

RAPORT KOŃCOWY

2023-0053
NUMER ZDARZENIA

MDM-1 M FOX, SP-8000

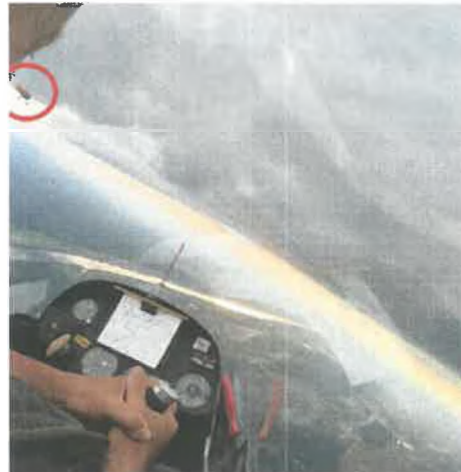
zgłosił się (drogą radiową) do kierującego lotami (KL) i uzyskał zgodę na wlot do strefy. Pilot szybowca otrzymał jednocześnie informację „box free” na częstotliwości sędziego głównego. Przechylając energicznie szybowiec ze skrzydła na skrzydło, kontrolował swoje położenie względem osi strefy tak, aby w odpowiedniej chwili się wyczepić. Po wyczepieniu się szybowca, co zostało potwierdzone drogą radiową przez KL, pilot samolotu utrzymywał wcześniej ustaloną wysokość i kierunek lotu przez około 10 s (Rys. 2).

Rysunek 2. Położeniu samolotu
6 s po wyczepieniu się szybowca
[źródło: kamera pilota]

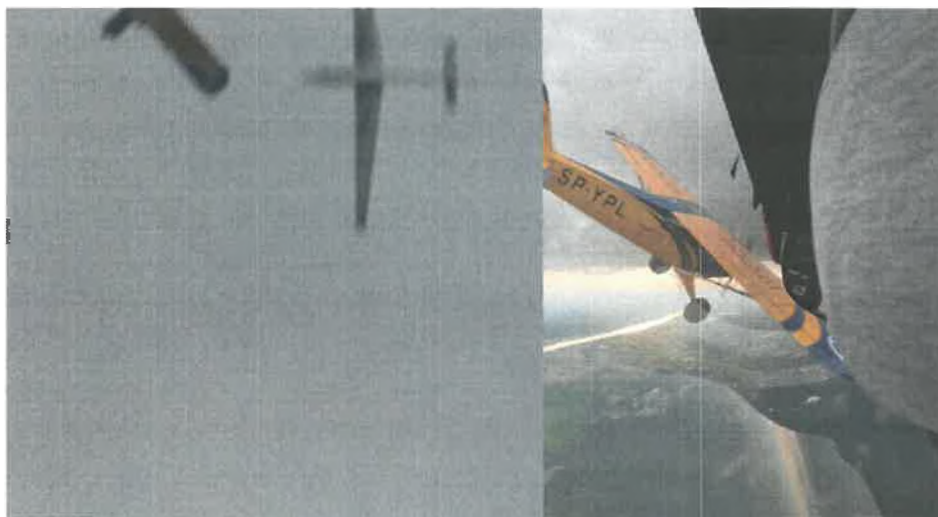
Nagranie video, zarejestrowane kamerą zamontowaną w kabinie SoloFoxy, zarejestrowało, że po wyczepieniu pilot szybowca odchylił tor lotu w prawo, na kierunek osi strefy. Pilot sprawdził przestrzeń pod sobą i położenie szybowca w strefie, lecz nie kontrolował położenia samolotu holującego. Pomachał skrzydłami, sygnalizując rozpoczęcie wiązanki. Wykonując pierwszą figurę na wysokości 1150 m, (16 s po wyczepieniu) zahaczył prawym skrzydłem o linę holowniczą, która była podczepiona do zniżającego się samolotu holującego (Rys. 3). Samolot z szybowcem minęły się w niewielkiej odległości.

Rysunek 3. Samolot w trakcie zniżania 16 s po wyczepieniu się szybowca.
[źródło: kamera organizatora i kamera pilota]

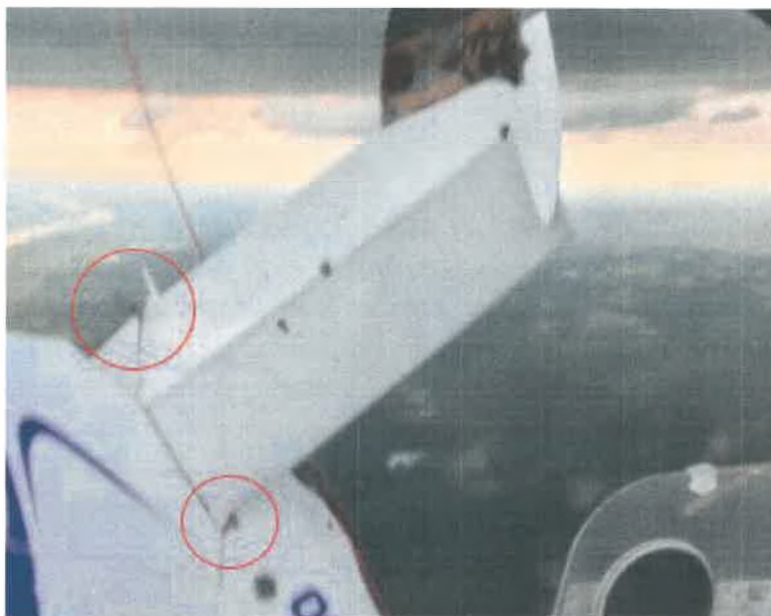
Końcówka liny holowniczej z pierścieniem zaczepowym zawinęła się na ogonie szybowca, zaklinowała w szczelinie pomiędzy prawym skrzydłem a kadłubem, blokując ster wysokości w pozycji pełnego wychylenia w dół (Rys. 4). Doszło do mocnego szarpnięcia, w wyniku którego bezpiecznik zamontowany na linie został zerwany, a kierunek lotu samolotu odchylił się gwałtownie w prawo o około 30°.

Rysunek 4. Widok na zablokowany liną holowniczą ster wysokości [źródło: kamera zamontowana na owiewce kabiny]

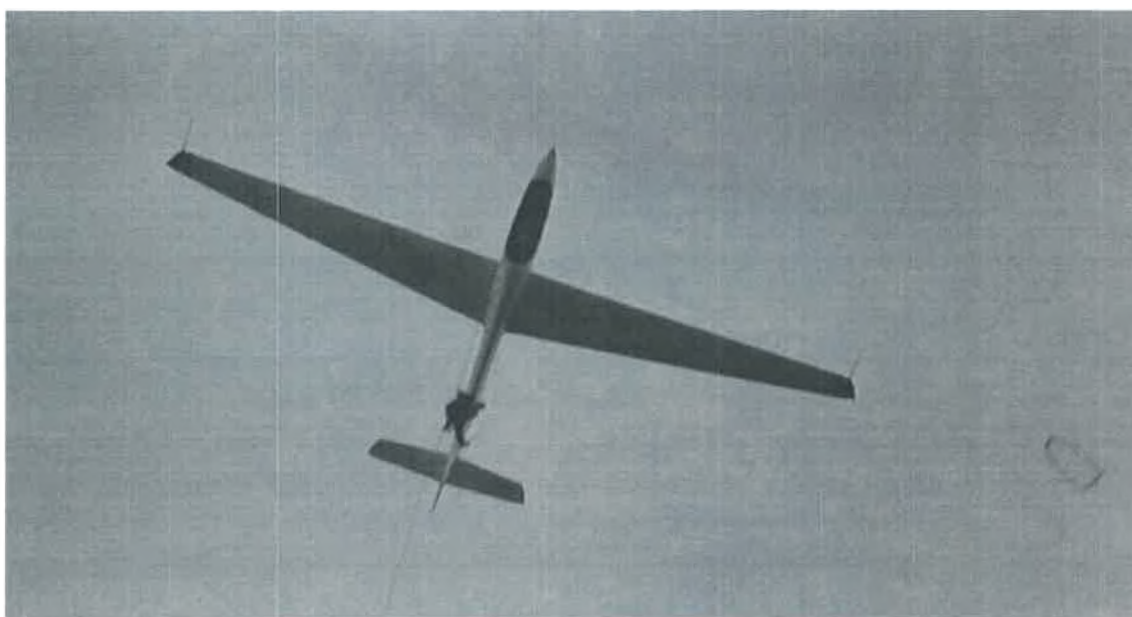
Szybowiec wykonał prawy zakręt o około 180° w locie odwróconym, ¼ beczki a w trakcie przechodzenia do lotu nurkowego (na wysokości 1080 m) pilot szybowca zrzucił awaryjnie owiewkę kabiny, rozpiął pasy i wykonał skok ratowniczy ze spadochronem (Rys. 5). Lądował po północno-wschodniej stronie lotniska.

Rysunek 5. Skok ratowniczy pilota szybowca [źródło: kamera organizatora]

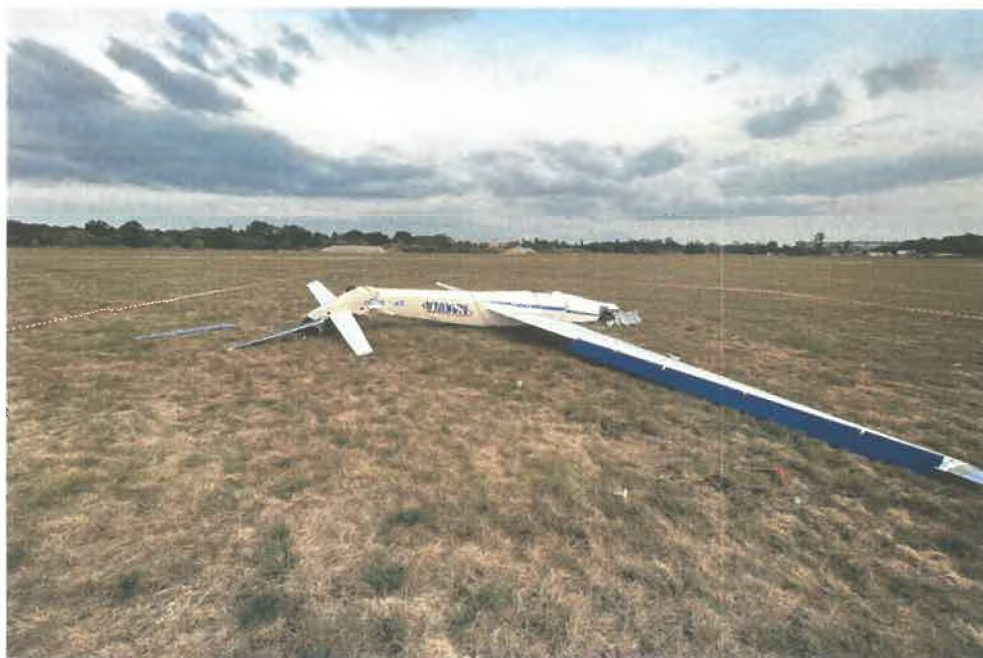
W wyniku zderzenia z ziemią szybowiec został zniszczony (Rys. 6).

Rysunek 6. Szybowiec po wypadku [źródło: Michał Klimaszewski]

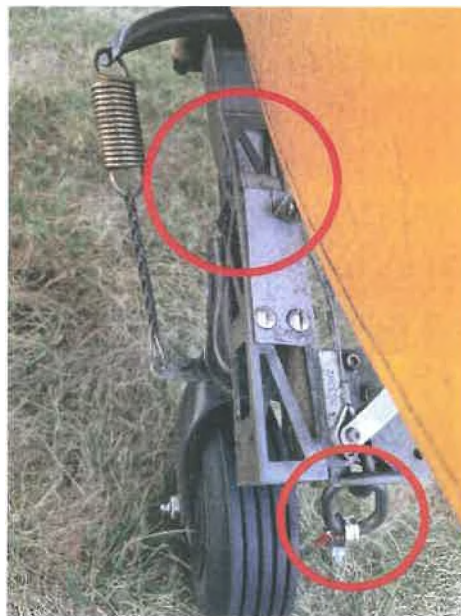
Odształcone zostało mocowanie zaczepu liny holowniczej na ogonie samolotu (Rys. 7).

Rysunek 7. Czerwonym kółkiem zaznaczono odształcone mocowanie zaczepu liny holowniczej oraz zerwany bezpiecznik

Szarpnięcie ogonem samolotu, w trakcie naprężenia się liny holowniczej i pęknięcia bezpiecznika, spowodowało uszkodzone kratownicy, na której zamontowany jest zaczep liny holowniczej.

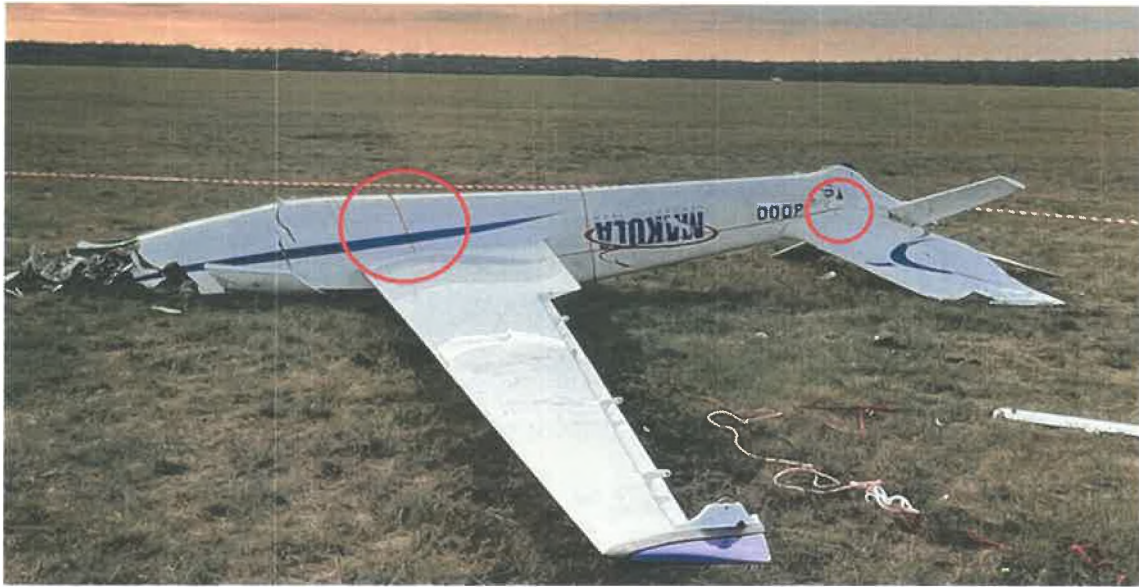
Lina holownicza miała długość 50 m. Szybowiec zahaczył o nią prawym skrzydłem. Część liny, która znalazła się za skrzydłem, przemieściła się wzdłuż kadłuba do tyłu, po stateczniku pionowym przemieściła się w kierunku statecznika poziomego, wsunęła się w szczelinę pomiędzy sterem kierunku a kadłubem i znalazła się po lewej stronie kadłuba. Następnie końcówka liny z pierścieniem zaczepowym, od dolnej strony statecznika, zahaczyła o szczelinę między połówkami steru wysokości. W chwili, gdy lina się naprężyła, ster wysokości został maksymalnie wychylony w dół, a naprężona lina wsunęła się w szczelinę połączenia kadłub-skrzydło i zaklinowała się. Następnie zerwany został bezpiecznik zamontowany na linie holowniczej po stronie samolotu.

W trakcie opadania szybowca, po tym jak pilot opuściłabinę, lina owinęła się jeszcze wokół kadłuba (Rys. 10).

Rysunek 10. Wrak szybowca z widoczną liną holowniczą
[źródło: Michał Klimaszewski]

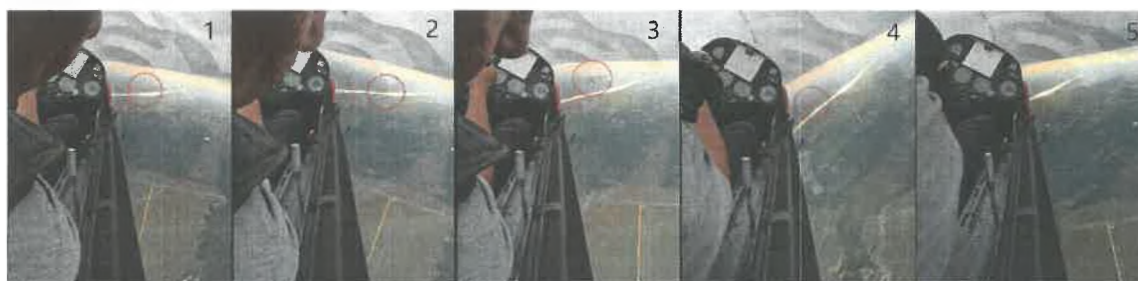
Kończącą fazę holu do strefy i wyczepienie szybowca pokazano na zdjęciach poklatkowych z filmu zarejestrowanego przez kamerę zamocowaną w kabinie pilota szybowca (rys. 11). Jak widać, samolot oddalał się od osi strefy w lewo, w kierunku południowym.

Zółta linia pokazuje kierunek osi głównej strefy. Na zdjęciu nr 4 pokazano chwilę, w której pilot szybowca wyczepił się, a na zdjęciu nr 5 korektę kierunku lotu do osi strefy.

Rysunek 11. Zdjęcia poklatkowe ostatniej fazy holu i wyczepienia szybowca
[źródło: kamera pilota]

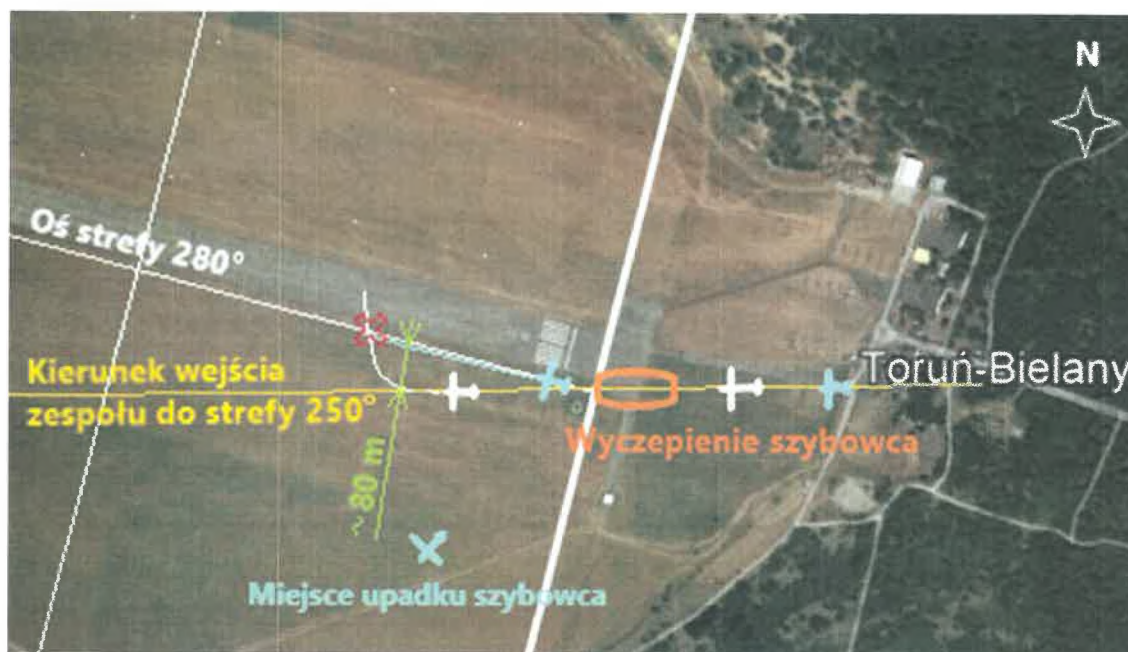
Rysunek 12. Szkic zdarzenia. [źródło: Geoportal/PKBWL]

Po wyczepieniu szybowca, pilot samolotu utrzymywał nadal kurs i ustaloną wysokość lotu, pomimo potwierdzenia z ziemi, że szybowiec się wyczepił. Pilot nie wykonał od razu zakrętu w prawo aby jak najszybciej opuścić strefę. Było to niezgodne z ustaleniami poczynionymi na odprawie. W tym czasie samolot leciał z prękością 70 kt, przelatując około 360 m oddalając się od szybowca i osi strefy w lewo (w kierunku południowym – Rys 2).

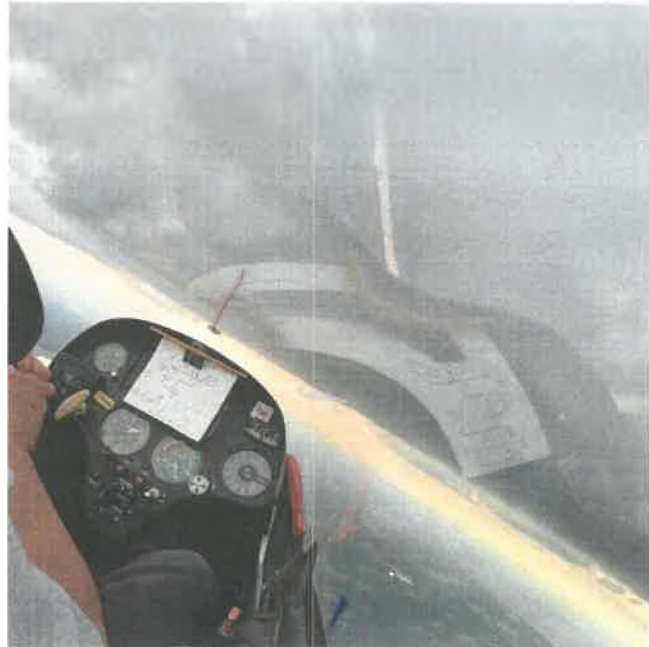
Pilot szybowca mógł podświadomie zinterpretować taką sytuację, że pilot samolotu otrzymał zgodę na zniżanie się po kręgu południowym i bezpiecznie może rozpocząć wiazankę. Na kierunku, na którym rozpoczynał wiazankę, przestrzeń była wolna (Rys. 13). Należy zauważyć, że lot akrobacyjny na zawodach wiąże się każdorazowo z występowaniem silnej presji związanej z chęcią osiągnięcia jak najlepszego wyniku. Pilot koncentruje się na wykonaniu zadania, a po stronie organizatora zostaje zapewnienie wolnej przestrzeni do bezpiecznego wykonania wiazanki.

Rysunek 13. Początek wiązanki
[źródło: kamera pilota]
