Państwowa Komisja Badania Wypadków Lotniczych

RAPORT WSTĘPNY

2023-0053

MDM-1 M FOX, SP-8000

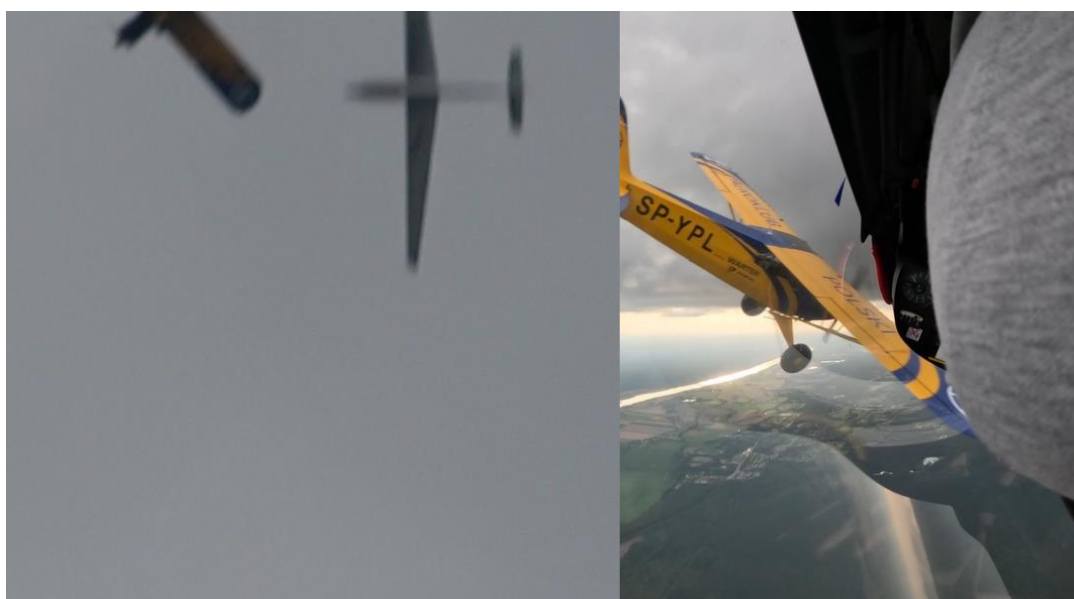
Jak widać na filmie z kamery zamontowanej w kabinie szybowca, pilot szybowca po wyczepieniu odchylił tor lotu w prawo, na kierunek osi strefy. Po wyczepieniu sprawdził przestrzeń pod sobą i położenie szybowca w strefie ale nie kontrolował położenia samolotu holującego. Przed rozpoczęciem wiązanki pomachał skrzydłami i 16 s po wyczepieniu, wykonując pierwszą figurę wleciał (prawym skrzydłem) w linię holowniczą, która była podczepiona do samolotu zniżającego się po wyczepieniu (Rys. 3). Samolot z szybowcem minęły się w odległości około 5 m.

Rysunek 3. Samolot w trakcie zniżania 16 s po wyczepieniu się szybowca [źródło: kamera organizatora i kamera pilota]

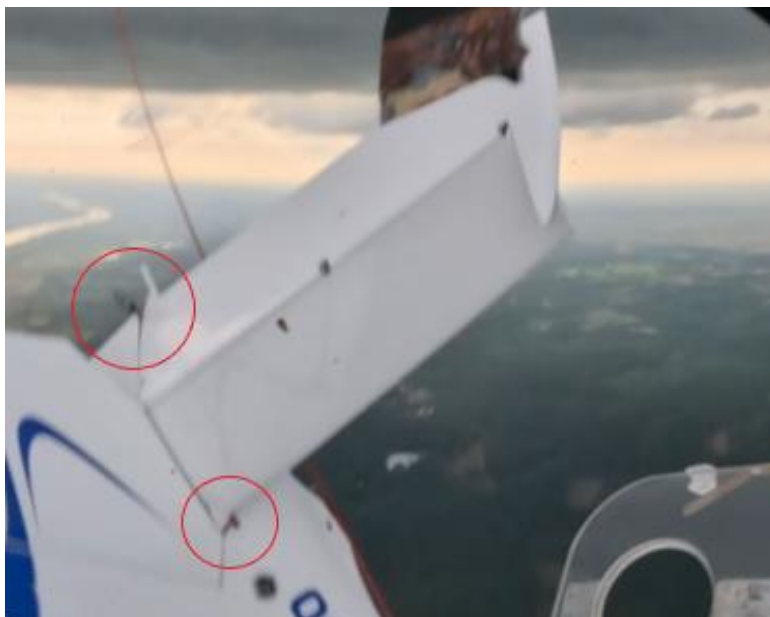
Końcówka linii holowniczej z pierścieniem zaczepowym zawinęła się na ogonie szybowca i zablokowała ster wysokości szybowca w pozycji pełnego wychylenia w dół (Rys. 5). Nastąpiło mocne szarpnięcie, po którym bezpiecznik zamontowany na linii został zerwany. Kierunek lotu samolotu gwałtownie odchylił się w prawo o około 30°.

Rysunek 5. Widok na zablokowany liną holowniczą ster wysokości [źródło: kamera pilota]

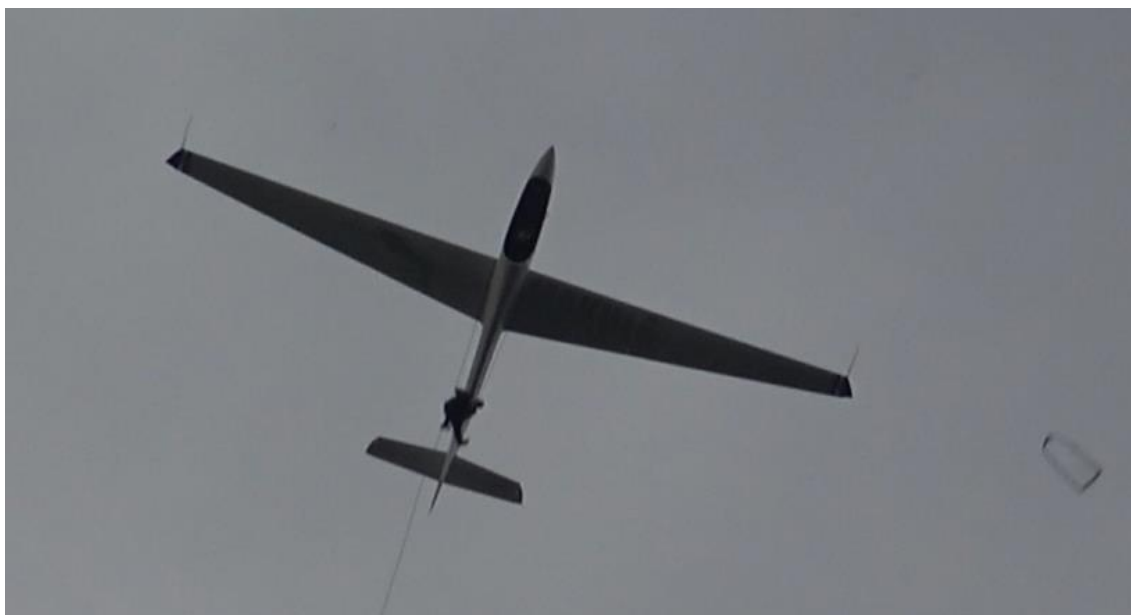
Szybowiec wykonał prawy zakręt o około 180° w locie odwróconym, ¼ beczki i w trakcie przejścia do lotu nurkowego pilot szybowca wykonał skok ratowniczy ze

Rysunek 6. Skok ratowniczy pilota szybowca [źródło: kamera organizatora]

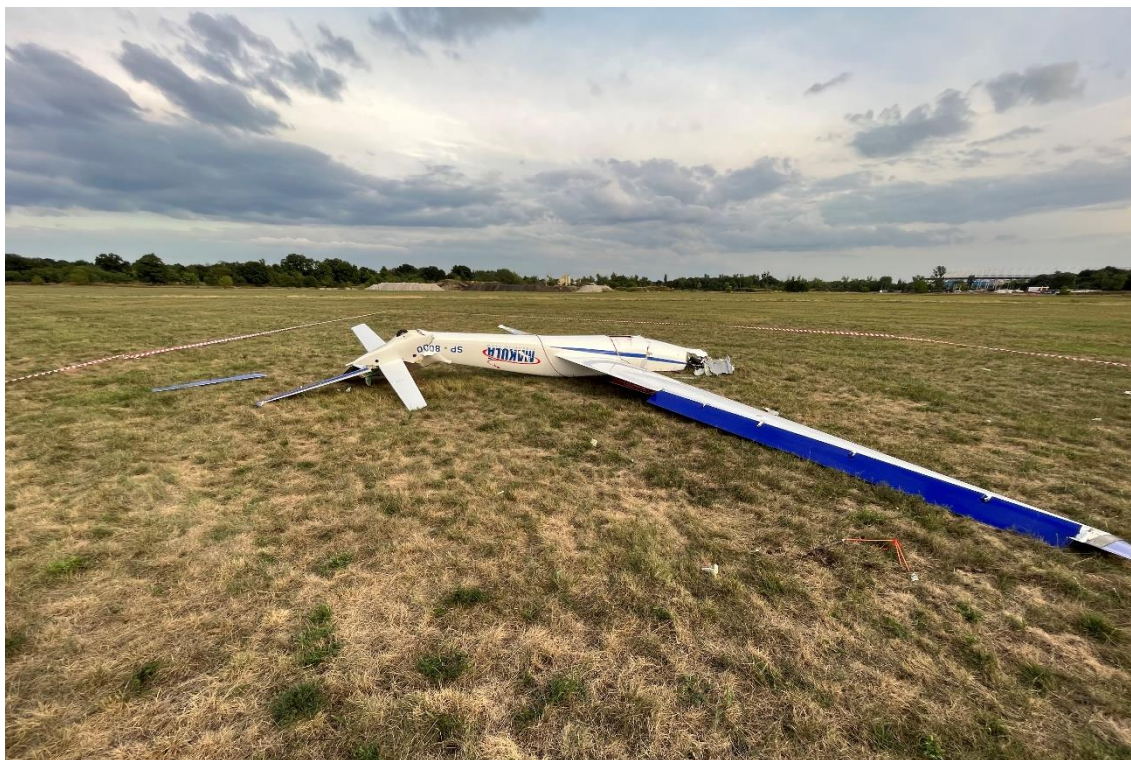
W wyniku zdarzenia szybowiec został zniszczony (Rys. 7).

Rysunek 7. Szybowiec po wypadku [źródło: Michał Klimaszewski]

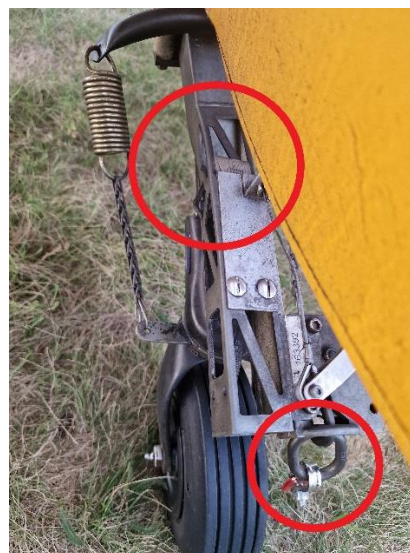
Nieznacznie odkształcone mocowanie zaczepu liny holowniczej (Rys. 8).

Rysunek 8. Czerwonym kółkiem zaznaczono odkształcone mocowanie zaczepu liny holowniczej oraz zerwany bezpiecznik

Szarpnięcie ogonem samolotu, w trakcie naprężenia się liny holowniczej i pęknięcia bezpiecznika spowodowało uszkodzone kratownicy, na której zamontowany jest zaczep liny holowniczej.

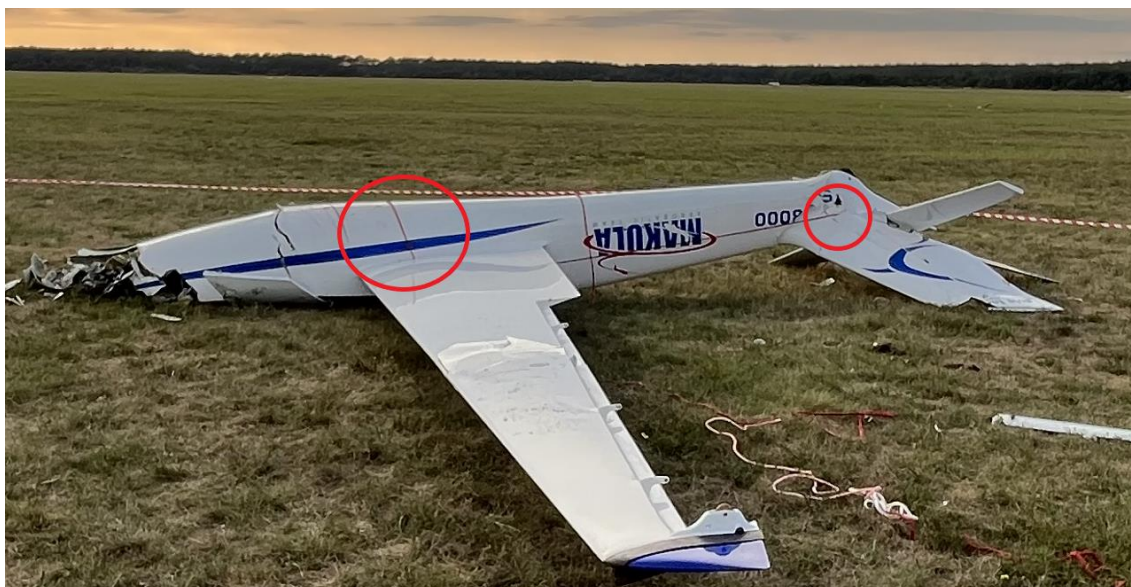
Lina holownicza miała długość 50 m. Szybowiec zahaczył o nią prawym skrzydłem. Część liny, która znalazła się za skrzydłem, przemieściła się wzdłuż kadłuba do tyłu, po stateczniku pionowym przemieściła się w kierunku statecznika poziomego, wsunęła się w szczelinę pomiędzy sterem kierunku a kadłubem i znalazła się po lewej stronie kadłuba. Następnie końcówka liny z pierścieniem zaczepowym, od dolnej strony statecznika, zahaczyła o szczelinę między połówkami steru wysokości. W chwili, gdy lina się naprężyła, ster wysokości został maksymalnie wychylony w dół, a naprężona lina wsunęła się w szczelinę połączenia kadłub-skrzydło i zaklinowała się. Następnie zerwany został bezpiecznik zamontowany na linie holowniczej po stronie samolotu. W trakcie opadania szybowca, po tym jak pilot opuścił kabinę szybowca, lina owinęła się jeszcze wokół kadłuba (Rys. 10).

Rysunek 10. Wrak szybowca z widoczną liną holowniczą
[źródło: Michał Klimaszewski]
