RAPORT KOŃCOWY

Państwowej Komisji Badania Wypadków Lotniczych

2023-0061

Samolot, Extra NG, SP-HMM

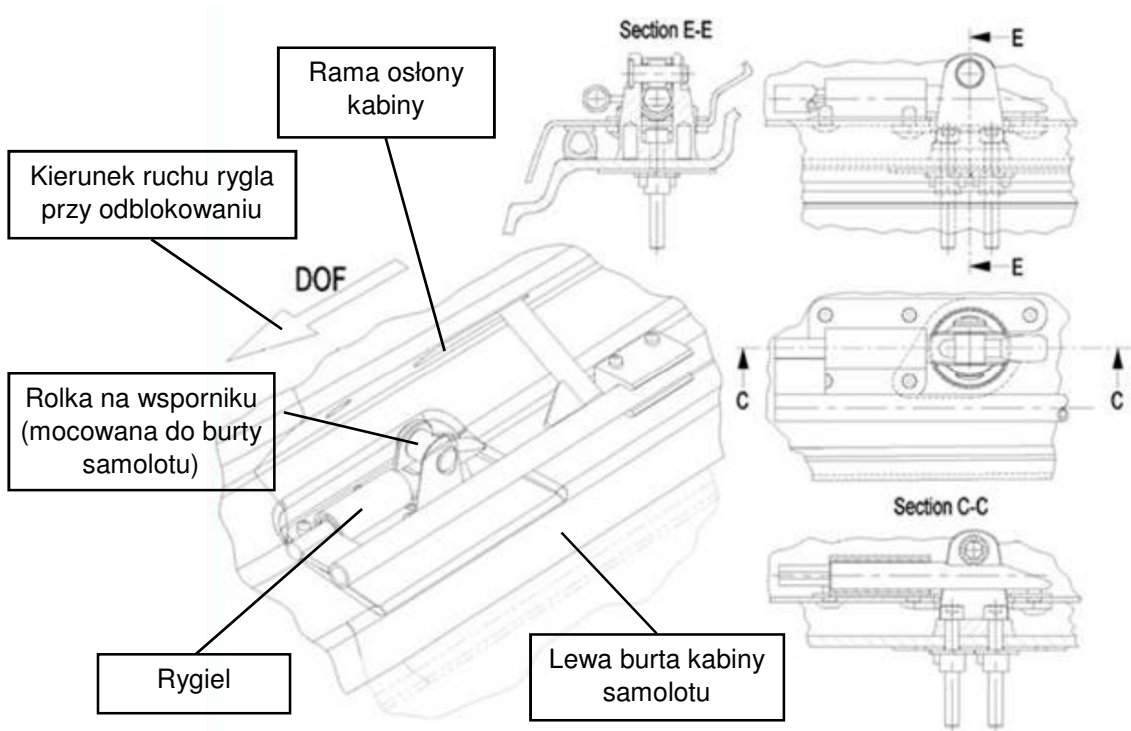
Rys. 2. Mechanizm mocujący zespołu zamka przedniego w samolocie Extra NG
[źródło: Extra GmbH/BFU]

Działanie mechanizmu blokującego i zabezpieczającego osłonę przed samoczynnym otwarciem przedstawiono poniżej (rys. 2).

- 2) Mechanizm blokujący osłonę kabiny działał prawidłowo. Powietrze opływające osłonę podczas lotu (jako jedyny czynnik) nie doprowadziło do odblokowania się mechanizmu.

- 1) Konstrukcja mechanizmu zamykania osłony kabiny technicznie nie wykluczała częściowego zablokowania, zwłaszcza gdy pilot nie upewnił się, że uchwyt tylnego suwaka nie znalazł się w pozycji „zablokowane”, jak pokazano na przywieszce w kabinie (maksymalne tylne położenie suwaka).
- 2) Zamki osłony kabiny mogły nie być w pełni zablokowane przed lotem.
- 3) Oddziaływanie siły aerodynamicznej odsysającej osłonę kabiny od kadłuba w trakcie lotu z dużą prędkością oraz drgania osłony mogły zwiększać obciążenie na każdym, niecałkowicie zablokowanym, zamku osłony i tym

sposobem doprowadzić do przemieszczenia się zamków w stronę ich punktów otwarcia.

- 2) Wykonano modyfikację blokowania osłony kabiny na samolocie SP-HMM, S/N NG026, zgodnie ze zmianami inżynierskimi ECO-NG-22-09 oraz ECO-NG-23-07. Modyfikacje te wprowadziły m. in. zmianę kształtu (konturu) rygli zabezpieczających, co dodatkowo utrzymuje je w stanie zablokowanym oraz zabudowę dodatkowej sprężyny, zwiększającej siłę docisku rygli po ich zablokowaniu.
