Państwowa Komisja Badania Wypadków Lotniczych

POWAŻNY INCYDENT 2019/3361

UCHWAŁA

Rodzaj, typ statku powietrznego:	Samolot, Tecnam P2008-JC / Samolot, Cessna 152
Znaki rozpoznawcze SP:	SP-HSI / SP-KWW
Data zdarzenia:	6 sierpnia 2019 r.
Miejsce zdarzenia:	TMA Łódź

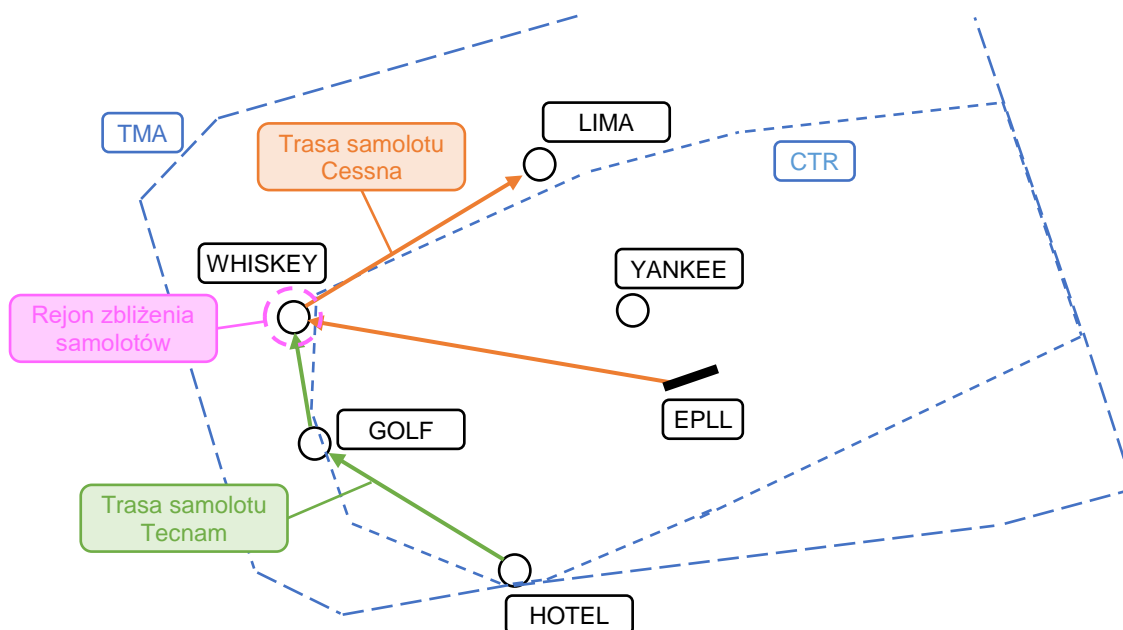
Rysunek 1. Przybliżone trasy lotu samolotów Tecnam i Cessna [źródło: PKBWL]

O godz. 08:36 na wskaźniku zobrazowania radarowego w rejonie punktu WHISKEY widoczne były dwa pokrywające się znaczniki statków powietrznych. Jeden znacznik odpowiadał pozycji samolotu Tecnam na wysokości 1900 ft. Drugi znacznik odpowiadał pozycji statku powietrznego z kodem 7000 w modzie 3/A, bez informacji o wysokości lotu. Był to najprawdopodobniej samolot Cessna.

Załoga samolotu Tecnam nad punktem WHISKEY wykonywała lot z kursem 340° na wysokości 2020 ft i zauważyła samolot Cessna przelatujący około 50 ft powyżej.
