Państwowa Komisja Badania Wypadków Lotniczych

INCYDENT 2022/2455

UCHWAŁA

Rodzaj, typ statku powietrznego:	Samolot, Boeing 737-800 / Samolot, Cessna 525
Znaki rozpoznawcze SP:	SP-LWF / T7-ACA
Data zdarzenia:	24 maja 2022 r.
Miejsce zdarzenia:	EPWA

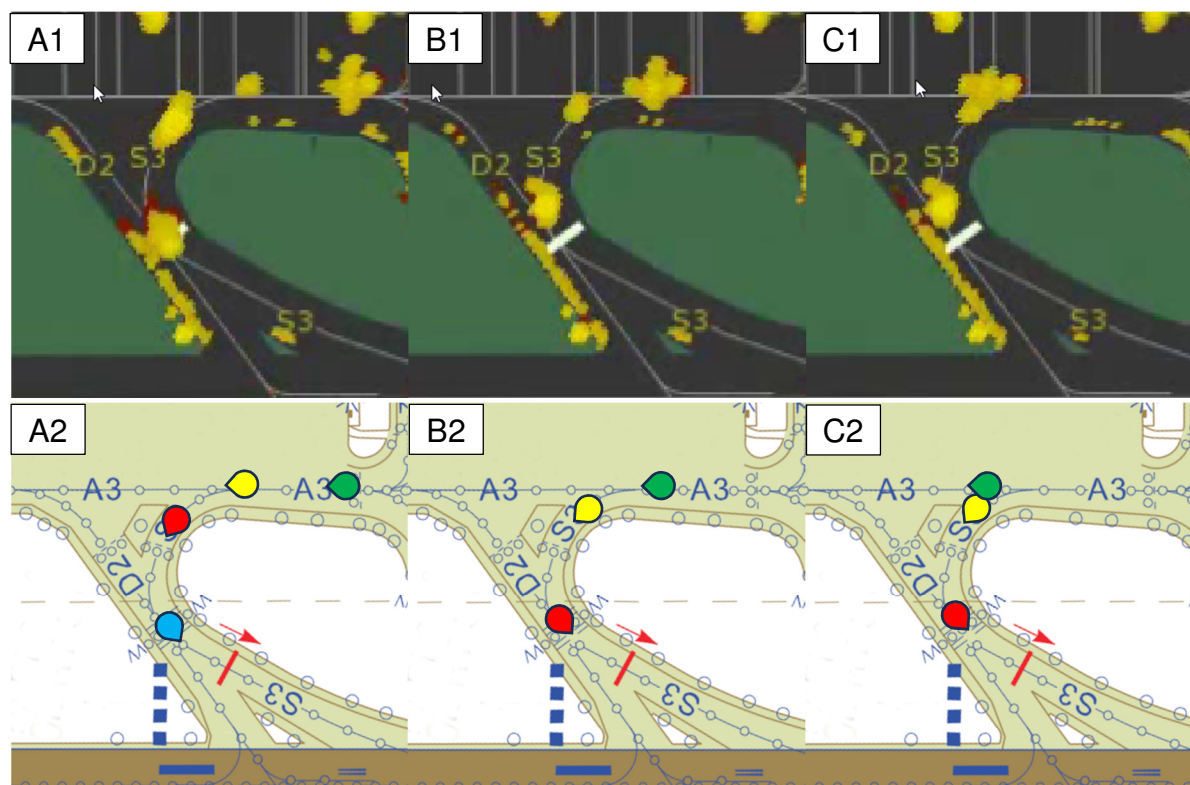
Rysunek 1. Położenie samolotów Cessna i Boeing przed i w czasie zderzenia
[źródło: PAŻP, PKBWL]

A1, A2 – zatrzymanie samolotu Boeing za samolotem Cessna na TWY A3, godz. 08:15:23

B1, B2 – zatrzymanie samolotu Cessna na skrzyżowaniu TWY A3 i S3, godz. 08:16:53

C1, C2 – zderzenie samolotów, godz. 08:17:10

Krl GND znajdował się około 1500 m od miejsca zderzenia samolotów. Miał zapewnione wsparcie obserwacji pola manewrowego lotniska w postaci zobrazowania SMR. Na tym zobrazowaniu samoloty Cessna i Boeing były wyraźnie widoczne (rysunek 1. A1-C1), a ich sylwetki odpowiadały ich rzeczywistym rozmiarom poziomym.

Zobrazowanie SMR pozwalało na uznanie zatrzymania samolotu Cessna na skrzyżowaniu TWY A3 i S3 (rysunek 1. B1) za kolizyjne w stosunku do ruchu na TWY A3. Nie doszło jednak do wymiany uwag między załogą samolotu Boeing a krl GND dotyczących położenia samolotu Cessna.

Podjęcie decyzji o kołowaniu obok innego samolotu znajdującego się na skrzyżowaniu TWY A3 i S3.

- 1) Presja czasu związana ze zbliżającym się nowym CTOT dla samolotu Boeing.
- 2) Niewykorzystanie zobrazowania SMR do oceny kolizyjności statków powietrznych na drodze kołowania A3.
