Państwowa Komisja Badania Wypadków Lotniczych

RAPORT KOŃCOWY

2022/5615

Aeroklub Zagłębia Miedziowego
Socata-Groupe Aerospatiale, samolot Socata-
Rallye 235 E-D, SP-WOP
Lubin, 24 września 2022 r.

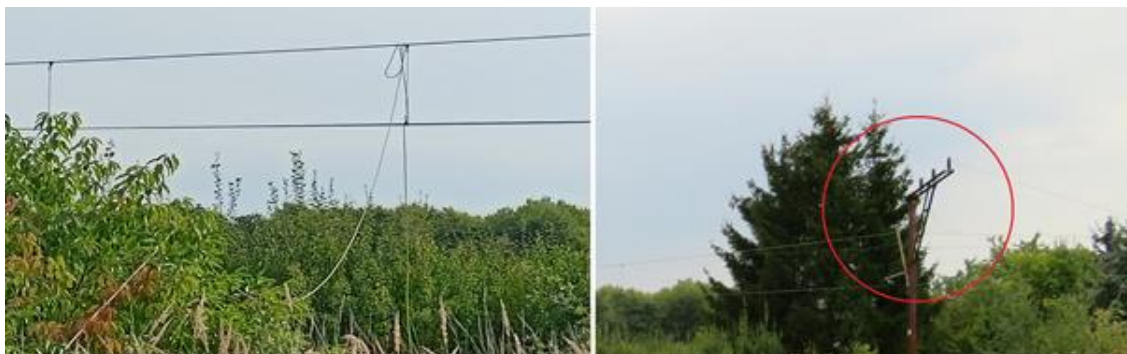
W końcowej fazie podejścia do lądowania awaryjnego samolot zerwał przewody kolejowej trakcji elektrycznej (Rys. 4).

Rysunek 4. Uszkodzona trakcja elektryczna linii kolejowej
[źródło: Aeroklub Zagłębia Miedziowego]

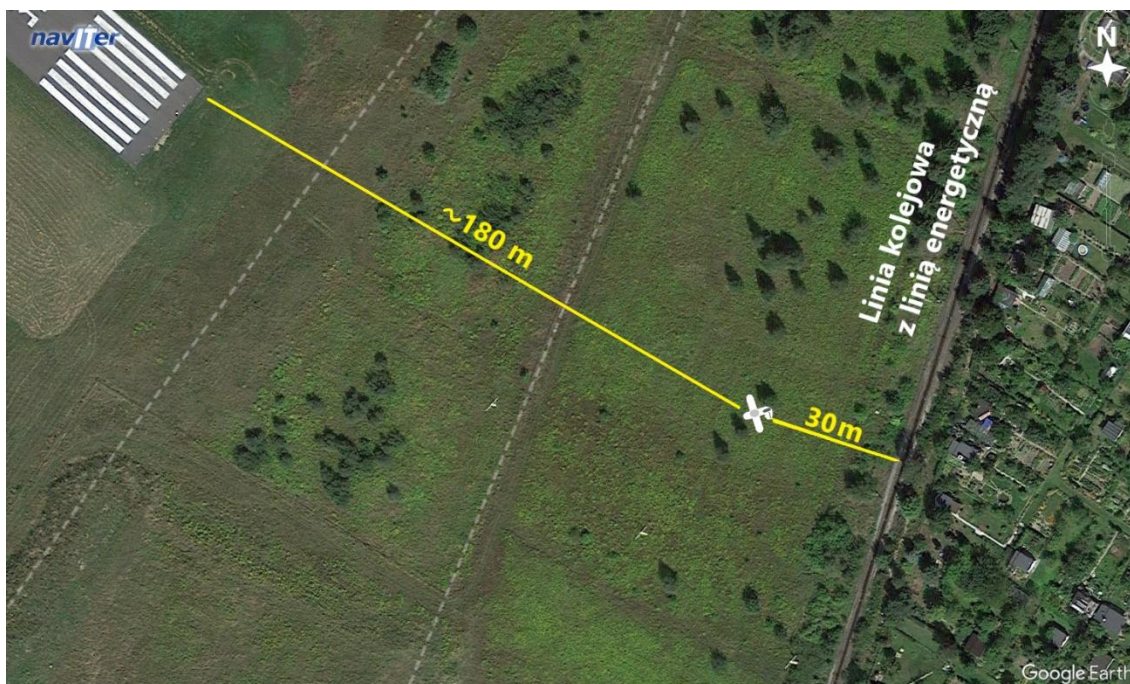
Rysunek 7. Miejsce zdarzenia

Pilot wykonał podejście do lądowania awaryjnego z kierunku wschodniego, z nad działek. Na ich terenie nie było miejsca do wykonania bezpiecznego lądowania awaryjnego. Pilot próbował dolecieć do lotniska. W końcowej fazie lotu podciągał maskę samolotu do góry co powodowało spadek prędkości. Aby lądowanie przebiegało na mniejszej prędkości pilot wychylił klapy startowe. Przed przyziemieniem samolot przepadł na lewe skrzydło. Przyziemienie nastąpiło około 30 m za linią kolejową. Po przyziemieniu samolot obrócił się w lewo i zatrzymał po krótkim dobiegu w odległości około 180 m przed progiem pasa 31, odchylony od kierunku lądowania o około 45° (Rys. 7). Ponieważ pilot nie wyczepił liny holowniczej zawisała ona na przewodach trakcji elektrycznej (Rys. 4).

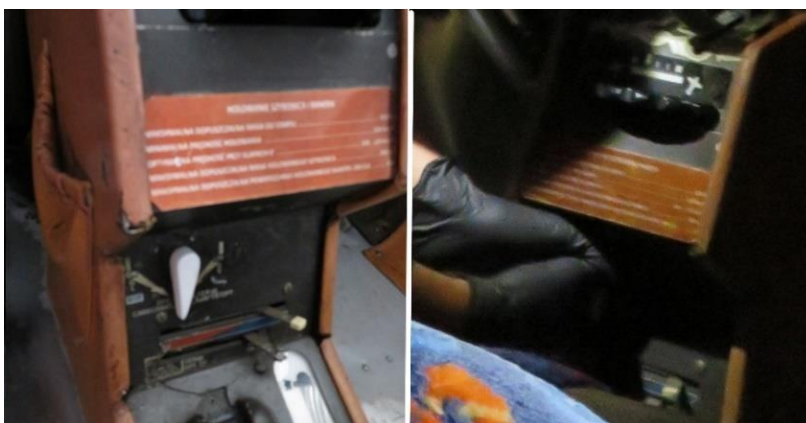
W trakcie oględzin samolotu po zdarzeniu dźwignia zaworu paliwa była zablokowana w pozycji „zamknięty”. Do pozycji „otwarty” udało się ją przekręcić przy użyciu dużej siły (Rys. 8). Najprawdopodobniej zawór zablokował się w trakcie awaryjnego lądowania na skutek odkształceń konstrukcji. Świadczy to o tym, że zawór paliwa został zamknięty w trakcie lotu, przed lądowaniem awaryjnym.

Rysunek 8.
Położenie dźwigni
zaworu paliwa po
zdarzeniu.
Próba przestawienia
dźwigni zaworu paliwa.

Fotel pilota był przesunięty maksymalnie do przodu. Ponieważ dźwignia zaworu paliwa znajduje się pod wcięciem w panelu środkowym (Rys. 8) kontrolowanie jej położenia było utrudnione. Po wyczepieniu szybowca pilot najprawdopodobniej nieświadomie zamknął dopływ paliwa do silnika.

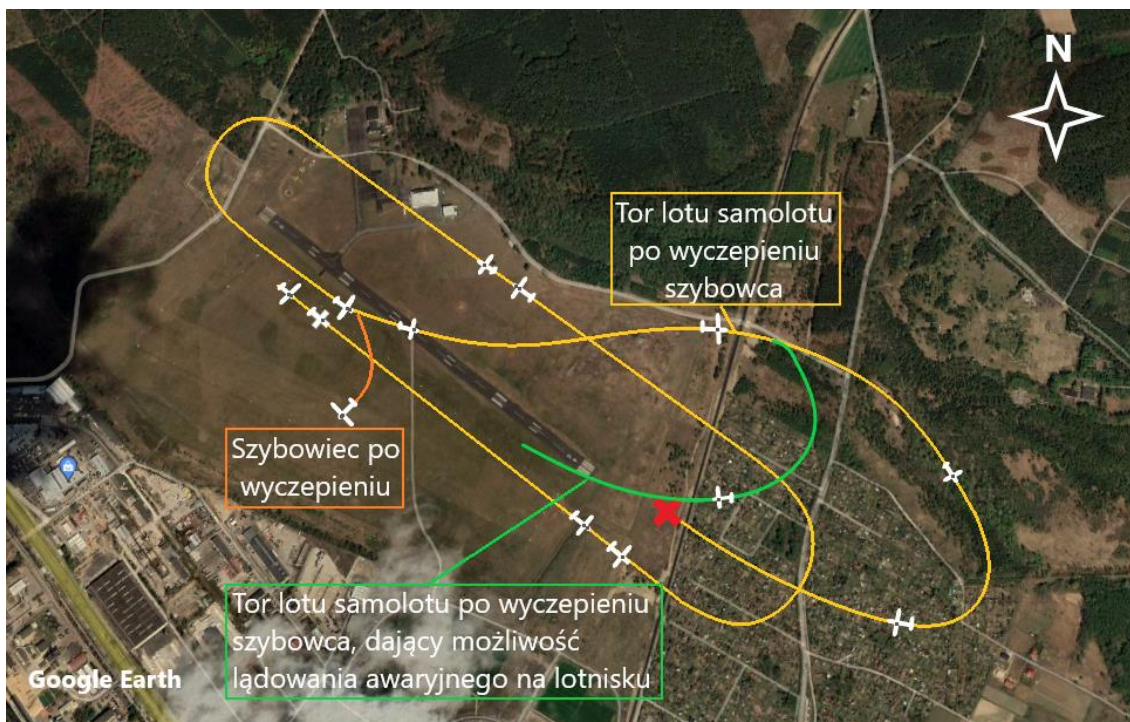
Gdyby pilot wykonał zakręt w prawo, bliżej lotniska, to w zaistniałej sytuacji lądowanie awaryjne wykonałby na lotnisku (Rys. 9).

Rysunek 9. Szkic przypuszczalnego przebiegu lądowania w przypadku zakrętu wykonanego bliżej lotniska.
