UCHWAŁA

Państwowej Komisji Badania Wypadków Lotniczych

2023-0064

Socata TB-9, SP-TUG

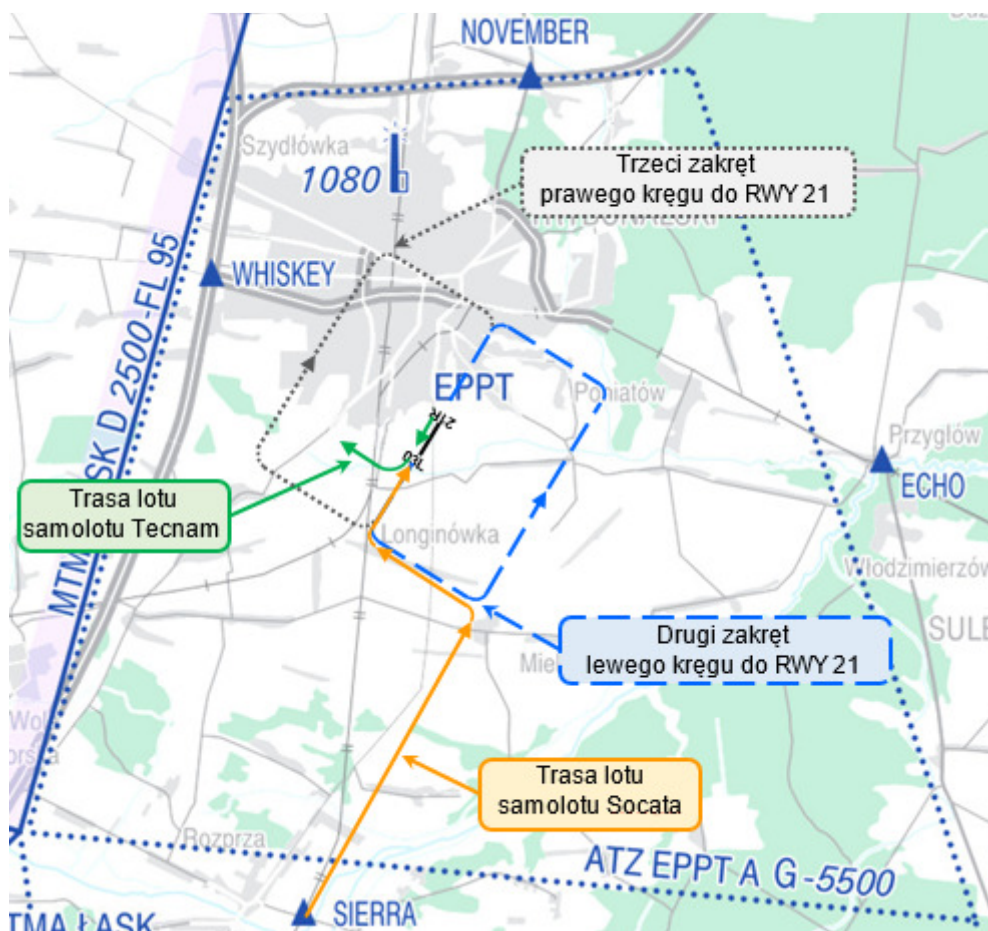
Rysunek 1. Szkic podejścia do lądowania samolotu Socata

W czasie przygotowania do wlotu w przestrzeń ATZ EPPT szkolona korzystała z mapy VFR, na której uprzednio odwrotnie oznaczyła kierunki dróg startowych tego lotniska. Kierunek „03” oznaczyła jako „21” i odwrotnie.

Wykonując dolot do lotniska EPPT z punktu VFR SIERRA szkolona kierowała się tylko nawigacją wzrokową. Po kilku minutach samolot Socata włączył się do drugiego zakrętu prawego kręgu nadlotniskowego do RWY 03L, ale leciał on w kierunku przeciwnym do obowiązującego (Rysunek1.) Szkolona zgłosiła pozycję w trzecim zakręcie prawego kręgu do RWY 21R. Ze względu na ograniczenia miejsca pracy kierujący lotami nie mógł obserwować zgłoszonej przez szkoloną pozycji w kręgu nadlotniskowym. Poprosił on o powtórzenie meldunku pozycyjnego. Szkolona potwierdziła poprzednio zgłoszoną pozycję. Jednakże kierujący lotami nie zauważył, że szkolona zgłosiła pozycję w prawym, a nie w lewym kręgu do RWY 21R i polecił jej zgłosić prostą.

- 1) Częściowa utrata orientacji geograficznej oraz utrata świadomości sytuacyjnej przez załogę samolotu Socata w czasie dolotu do lotniska EPPT.
- 2) Wykorzystanie mapy VFR z nieprawidłowym oznaczeniem kierunków dróg startowych lotniska EPPT podczas przygotowań do lotu.
- 3) Niewłaściwy nadzór nad przygotowaniem szkolonej do zadania IV/6.
- 4) Brak reakcji korygującej ze strony kierującego lotami na zgłoszenie pozycji samolotu Socata w prawym, zamiast w lewym kręgu nadlotniskowym do RWY 21R.

- 1) Personel latający OKL został zapoznany ze zdarzeniem.
- 2) Rada Bezpieczeństwa Lotniczego OKL postanowiła powtórzyć egzamin poprzedzający samodzielny lot na 300 NM. Egzamin zostanie przeprowadzony przez niezależnego instruktora, który zwróci szczególną uwagę na umiejętność określania kierunków podczas lotu, w tym w dolocie do lotniska, którego szkolona nie zna.
