UCHWAŁA

w sprawie **poważnego incydentu lotniczego**

2023-0068

Tecnam P2002 JF, SP-ADW

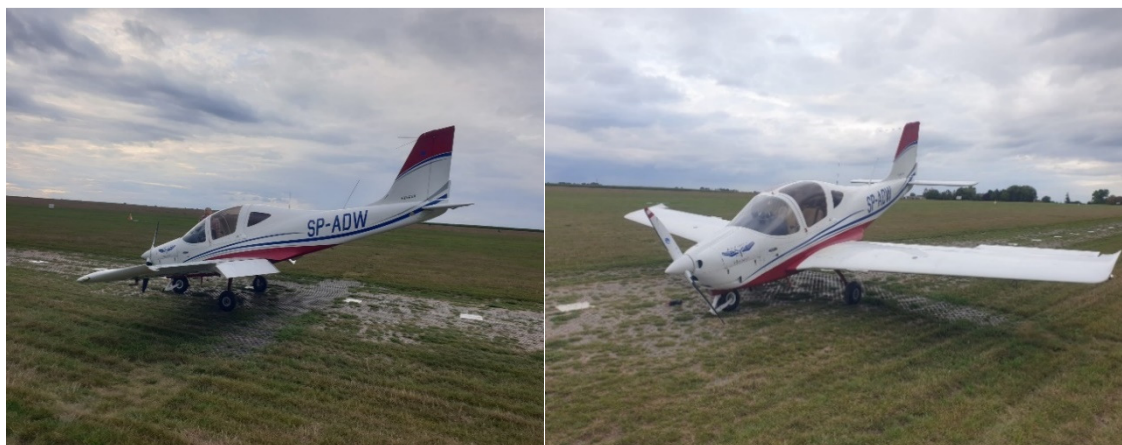
Podczas oględzin samolotu na miejscu zdarzenia stwierdzono, że doszło do przemieszczenia widełek i koła przedniej goleni podwozia do tyłu wskutek urwania się amortyzatora (rys.1). Jednocześnie stwierdzono znaczne nierówności na nawierzchni trawiastej DS.

Rysunek 1. Uszkodzenia przedniej goleni oraz widoczne nierówności nawierzchni trawiastej DS

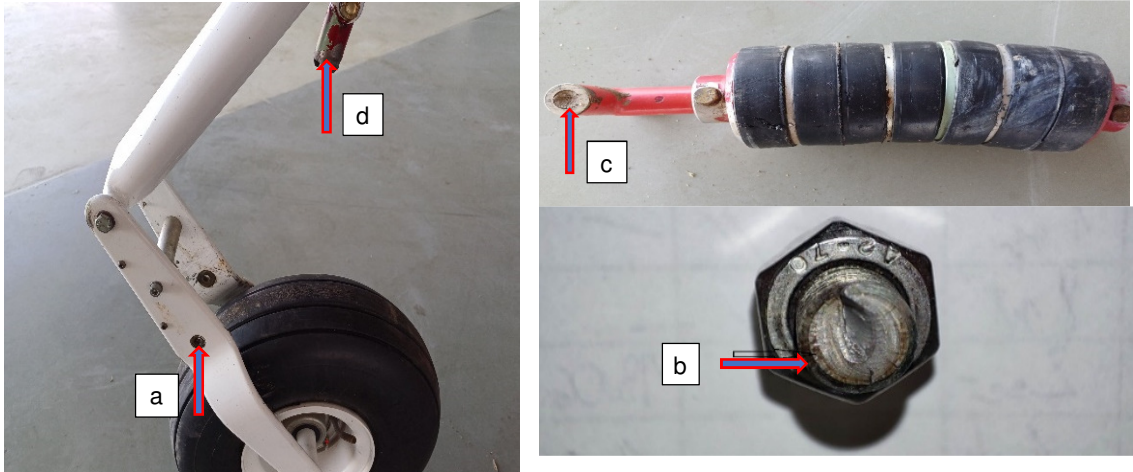
Część urwanego sworznia mocowania dolnego uchwytu amortyzatora została odnaleziona w odległości 15 m za samolotem (rys. 2. a). Pozostałej części urwanego sworznia nie znaleziono.

Pęknięcie sworznia spowodowało złożenie się widełek przedniego koła wraz z amortyzatorem pod kadłub samolotu. Amortyzator składając się pod samolot, uszkodził felgę przedniego koła a także doszło do urwania górnego uchwytu mocowanie amortyzatora. Amortyzator został znaleziony w pobliżu samolotu.

Rysunek 2. a - miejsce mocowania dolnego uchwyty amortyzatora; b - część urwanego sworznia wraz z nakrętką; c - dolny uchwyt amortyzatora; d - górny uchwyt amortyzatora

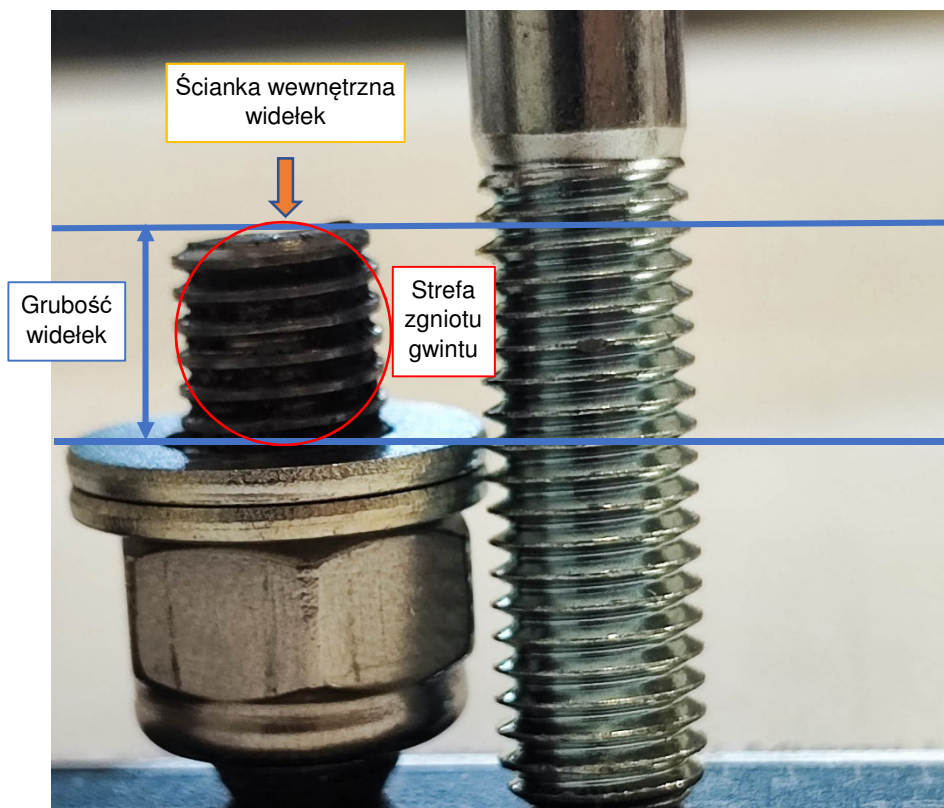
Podczas oględzin urwanego sworznia ustalono, że jego pęknięcie nastąpiło na części gwintowanej wzdłuż wewnętrznej ścianki lewych widełek (rys. 3). Ponadto stwierdzono, że gwint na sworzniu wzdłuż całej długości znajdującej się w otworze widełek w porównaniu do nowego sworznia posiadał zgniecione grzbiety wszystkich zwojów gwintu (widoczne na rys. 3). Postępujący zgniot gwintu spowodował coraz większy luz sworznia w otworze i jego przemieszczanie podczas cyklicznego oddziaływania na niego amortyzatora.

Rysunek 3. Widok uszkodzonego i nowego sworznia

Wprowadzenie do Programu Obsługi Technicznej samolotów Tecnam P2002 JF zadania: „Wymiana sworznia mocowania amortyzatora podwozia przedniego oraz sworznia widelca podwozia przedniego co 100 h lub jeden raz w roku, cokolwiek nastąpi pierwsze.”

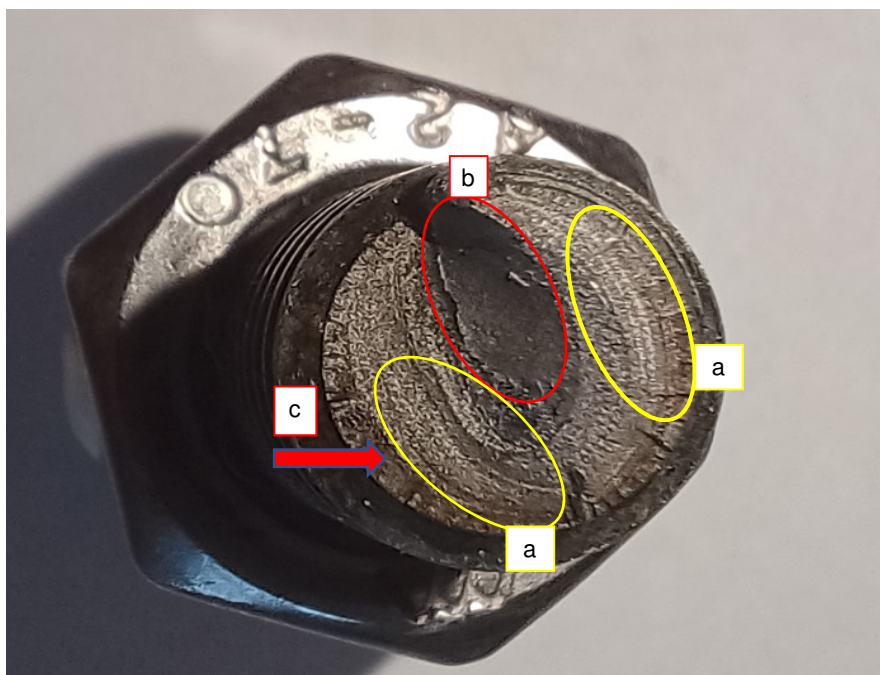
Podczas badań ustalono, że przełom pękniętego sworznia ma charakter zmęczeniowy, o czym świadczy fakt, że strefa zniszczenia zmęczeniowego

posiada charakterystyczną wygładzoną powierzchnię wynikającą z wzajemnego uderzania o siebie ścianek powstałej szczeliny. Ponadto na przełomie (rys. 4.) widoczne są linie kolejnych tak zwanych „przystanków” pęknięcia sworznia w postaci koncentrycznych kół. W pobliżu zewnętrznej krawędzi przełomu (powstałego najwcześniej) widoczne są ślady korozji.

Druga strefa przełomu ma charakter doraźny, powstała nagle i bez widocznych odkształceń plastycznych.

Rysunek 4. a - strefy widocznych kół koncentrycznych; b - strefa przełomu doraźnego; c - ślady korozji

Zniszczenia zmęczeniowe są uwarunkowane naprężeniami lokalnymi. Stąd bardzo istotny wpływ na wytrzymałość zmęczeniową elementów wywierają wszelkiego rodzaju karby. W tym przypadku pęknięcie materiału nastąpiło w miejscu występowania karbu na gwintowanej części sworznia. Prawdopodobnie pęknięcie zostało zainicjowane w wyniku przekroczenia maksymalnie dopuszczalnego naprężenia eksploatacyjnego i rozwijało się stopniowo wskutek zmiennych obciążeń o charakterze zmęczeniowym.
