UCHWAŁA

Państwowej Komisji Badania Wypadków Lotniczych

w sprawie **incydentu lotniczego**

Textron Aviation, Cessna 152, SP-GRM / Costruzioni
Aeronautiche Tecnam, Tecnam P2006T, SP-CLE

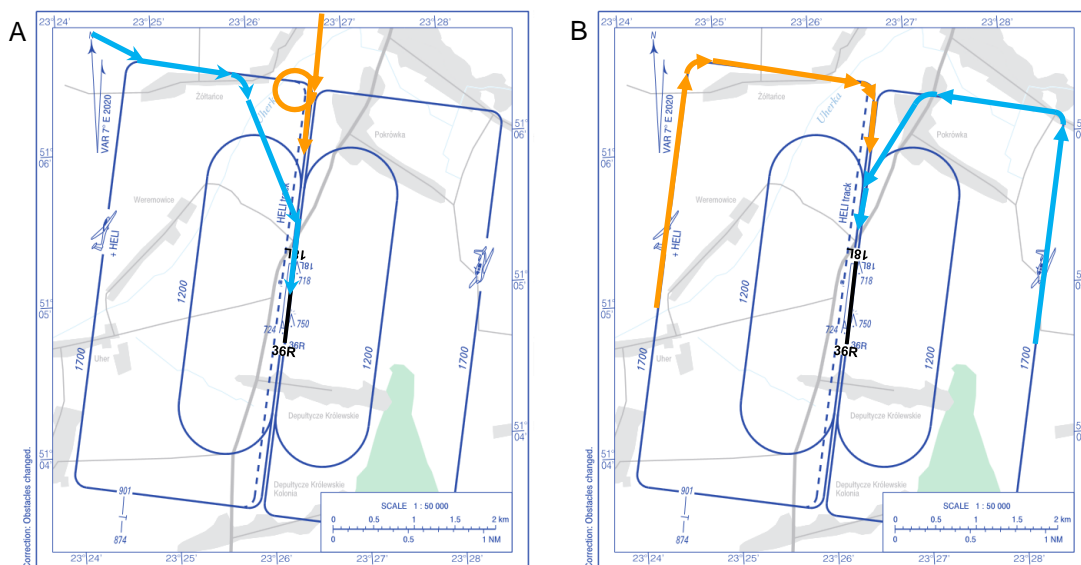
Rysunek 1. Szkic zbliżeń samolotów Cessna i Tecnam

W trakcie podejścia z prostej, pilot samolotu Cessna nie zauważył samolotu Tecnam znajdującego się w kręgu nadlotniskowym. Pilot poinformował, że wykona orbitę i rozpoczął zakręt w prawo. Około godz. 13:10 LMT, po zmianie kierunku lotu o 90°, samolot Cessna znalazł się na kursie kolizyjnym z samolotem Tecnam, który znajdował się w pozycji po trzecim zakręcie prawego kręgu nadlotniskowego.

Instruktor samolotu Tecnam po trzecim zakręcie w lewym kręgu do RWY 18L zauważył szybko zbliżający się samolot Cessna, który po raz drugi znalazł się na kursie kolizyjnym z jego samolotem. W celu uniknięcia niebezpiecznego zbliżenia, instruktor samolotu Tecnam wykonał głęboki zakręt zbieżny do RWY 18L, jednocześnie obniżając wysokość lotu w celu zwiększenia separacji pionowej. Samolot Cessna wykonał odejście na drugi krąg i wylądował po wykonaniu trzeciego podejścia.

A – pierwsze zbliżenie, B – drugie zbliżenie

Przed dwoma zbliżeniami pilot samolotu Cessna otrzymał od kierującego lotami wskazówki, że będzie on drugi w kolejności podejścia do RWY 18L. Pilot ten dwukrotnie nie zauważył dwusilnikowego samolotu Tecnam, ale kontynuował podejście do lądowania. W pierwszym podejściu pilot podjął decyzję o wypracowaniu separacji, ale była ona spóźniona i niewłaściwa. W drugim przypadku pilot nie podjął żadnego działania w celu uniknięcia zbliżenia.

Przeprowadzono rozmowy z pilotem samolotu Cessna i kierującym lotami. W czasie rozmów omówiono błędy popełnione w czasie zdarzenia.
