UCHWAŁA

Państwowej Komisji Badania Wypadków Lotniczych

w sprawie **incydentu lotniczego**

Tecnam P2006T, SP-SMV

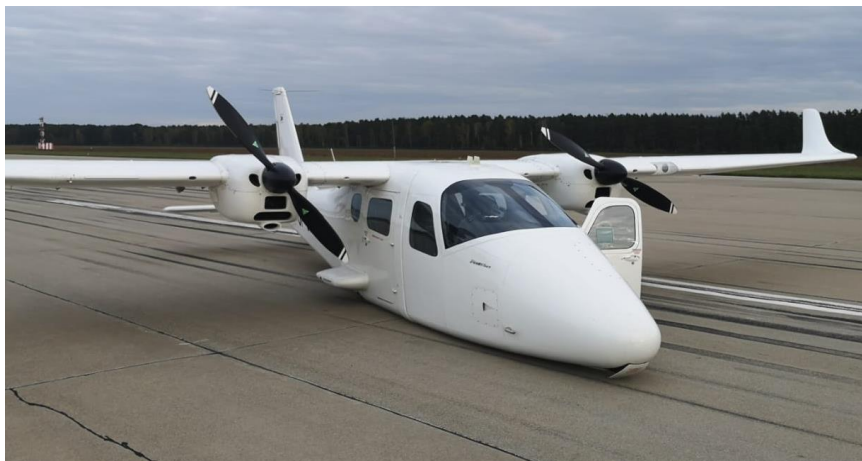
Na prostej do lądowania, samolot początkowo utrzymywał zwiększoną prędkość, ale pilot uczeń sądził, że profil do lądowania samolotu w konfiguracji ze schowanymi klapami był prawidłowy. Stopniowo zmniejszał prędkość samolotu i korygował jego ścieżkę zniżania, lecz pomimo tego samolot dosyć długo niósł się nad drogą startową. Egzaminator ocenił, że było to spowodowane lądowaniem ze schowanymi klapami oraz stosunkowo słabym wiatrem czołowym. W pewnym momencie załoga usłyszała odgłos tarcia dolnej części kadłuba samolotu o nawierzchnię RWY. Po wzrokowym sprawdzeniu położenia samolotu względem otoczenia załoga stwierdziła, że nastąpiło lądowanie bez wypuszczonego podwozia, o czym poinformowano kontrolera TWR (rys. 1). Po zatrzymaniu się samolotu, pilot-uczeń wyłączył silniki, elektryczne pompy paliwa

Rys. 1. Widok samolotu po wylądowaniu na DS

Po stwierdzeniu zbyt dużej prędkości podczas podejścia do lądowania, pilot-uczeń założył, że przyczyną tego stanu była konfiguracja samolotu do lądowania ze schowanymi klapami. W rezultacie pilot-uczeń skoncentrował się na korygowaniu ścieżki zniżania samolotu, co skutkowało niewłaściwym rozłożeniem uwagi na wykonywane czynności w kabinie

- 1) Niewłaściwe rozłożenie uwagi przez pilota-ucznia w kabinie podczas podejścia do lądowania oraz skupienie się głównie na korygowaniu ścieżki zniżania samolotu.
- 2) Niewystarczający nadzór egzaminatora nad czynnościami wykonywanymi w kabinie przez pilota-ucznia.

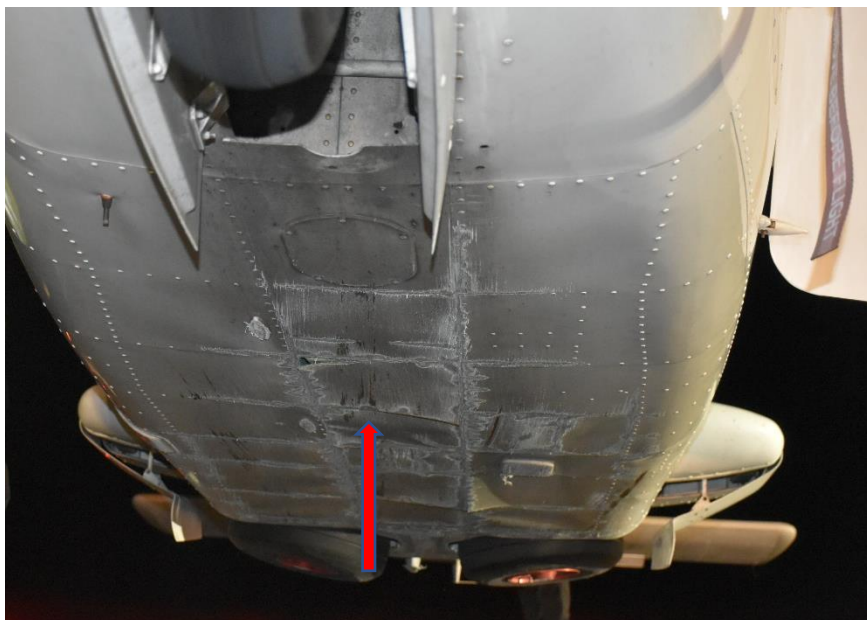
Po podniesieniu samolotu na podnośnikach sprawdzono stan techniczny i działanie układu chowania i wypuszczania podwozia. Układ był sprawny, więc podjęto decyzję o wypuszczeniu podwozia i odholowaniu samolotu do hangaru. Podczas oględzin samolotu stwierdzono, że uszkodzeniu uległa część dolnego pokrycia kadłuba oraz urwane zostały anteny pod samolotem (rys.2).

Rys. 2. Uszkodzenia pokrycia dolnej części kadłuba samolotu

Naprawę samolotu wykonano zgodnie z Kartą Pracy nr 1898 opracowaną w dniu 20 października 2023 r. przez producenta samolotu Tecnam P2006T.
