Państwowa Komisja Badania Wypadków Lotniczych

RAPORT KOŃCOWY

2023-0024

Zenair CH 601, OK-KUA15

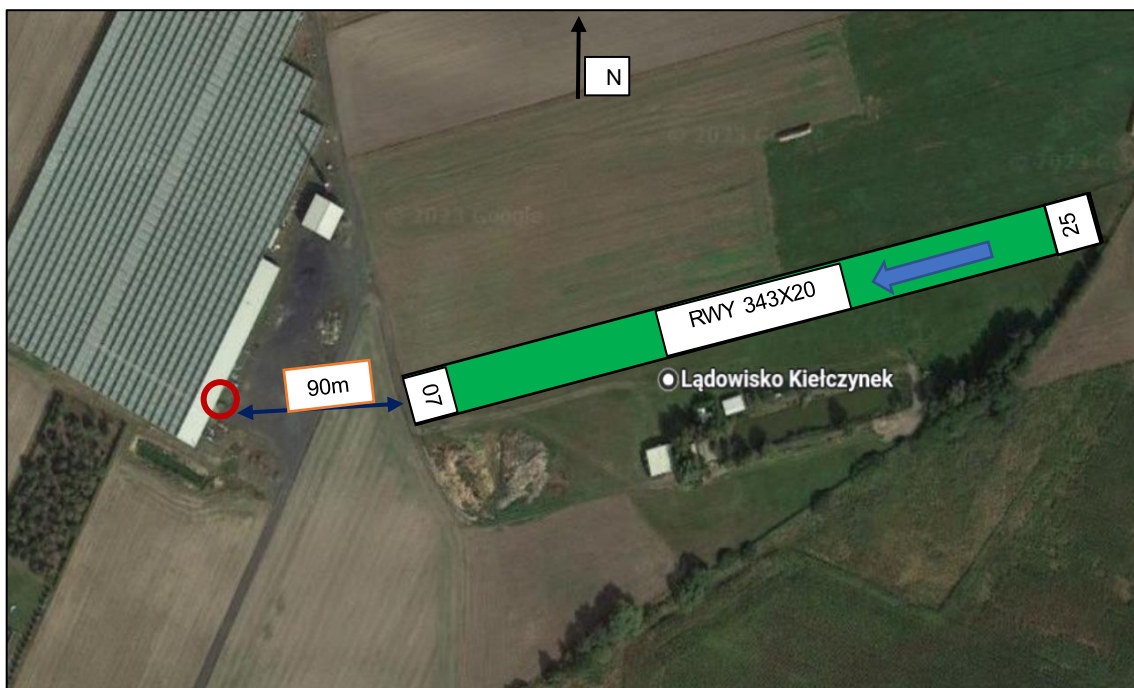
Rysunek 1. Rejon wypadku – strzałka niebieska wskazuje kierunek lotu, kółkiem czerwonym zaznaczono miejsce zderzenia samolotu z budynkiem.

Samolot oderwał się od trawiastego pasa startowego po około 270 m. Pilot zauważył, że leci w kierunku słupa oświetleniowego znajdującego się przy szklarni i aby go ominąć wykonał zakręt w prawo i lekko pociągnął drążek na siebie. Samolot zwiększył wysokość do około 4 m nad RWY, ale zaczął się kołysać na boki, najpierw w prawo, potem w lewo, po czym został przeciągnięty, gwałtownie obrócił się w prawo i zderzył się z dachem budynku.

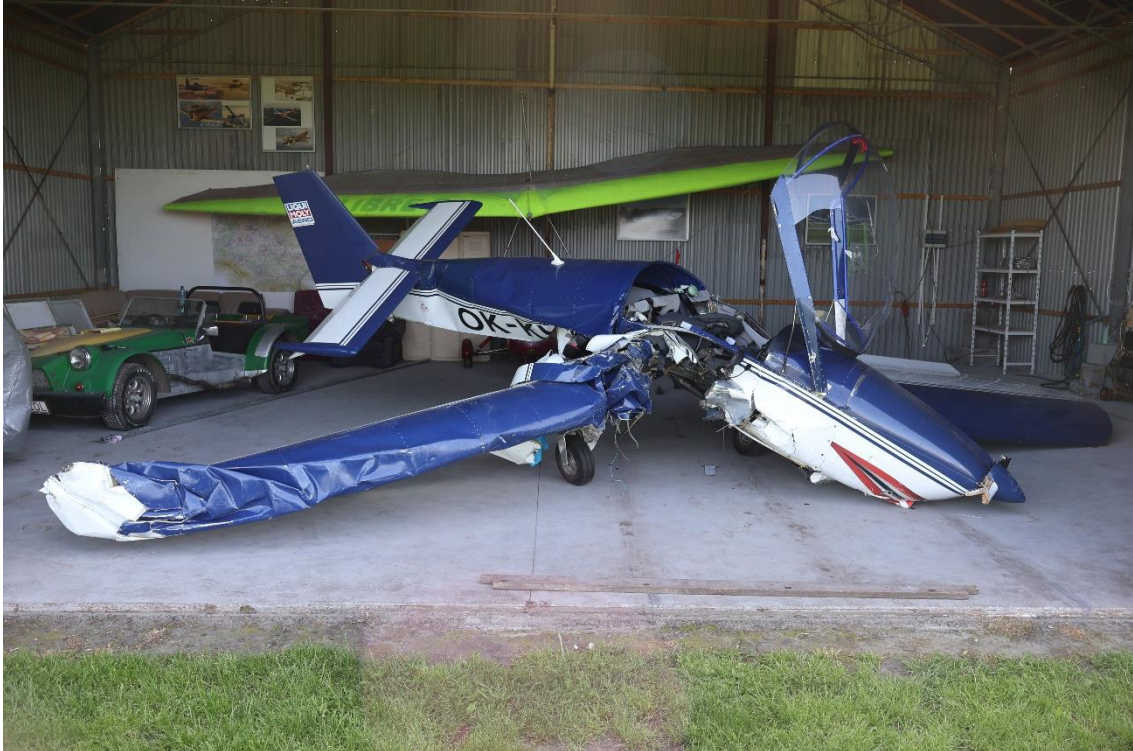
W wyniku wypadku samolot został zniszczony. Wszystkie uszkodzenia samolotu były skutkiem jego zderzenia z budynkiem gospodarczym. Wrak samolotu pokazano na rys. 2.

Rysunek 2. Wrak samolotu po przemieszczeniu do hangaru.

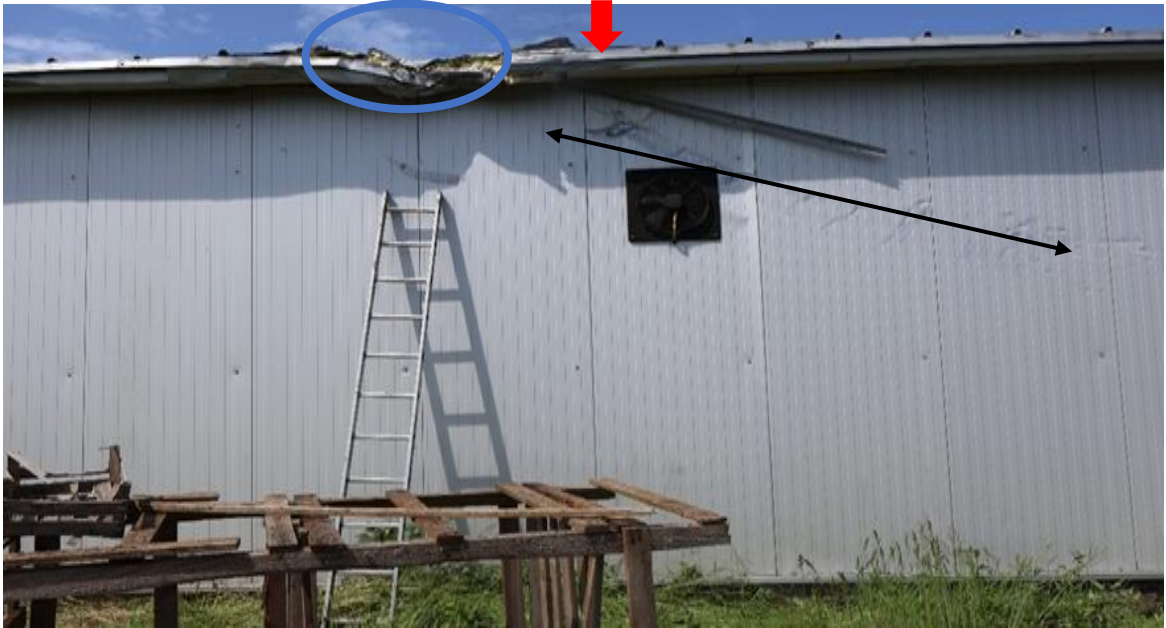
Po starcie, po minięciu progu pasa, samolot zderzył się z budynkiem gospodarczym znajdującym się na przedłużeniu pasa w odległości 90 m od jego

krawędzi (rys. 3). Uderzając w budynek na wysokości 3,75 m nad RWY, samolot był przechylony w prawo o około 20°, co spowodowało, że przednia część kadłuba uderzyła w powierzchnię dachu, prawe skrzydło w ścianę budynku, a główne uderzenie dolnej części kadłuba nastąpiło w krawędź dachu. Najmniejszemu uszkodzeniu uległo lewe skrzydło, które w chwili zderzenia znajdowało się nad powierzchnią dachu (rys. 4).

Rysunek 3. Miejsce uderzenia samolotu w budynek: główne uderzenie w krawędź dachu (niebieskie kółko), uderzenie prawego skrzydła (linia czarna), uderzenie przedniej części kadłuba (strzałka czerwona).

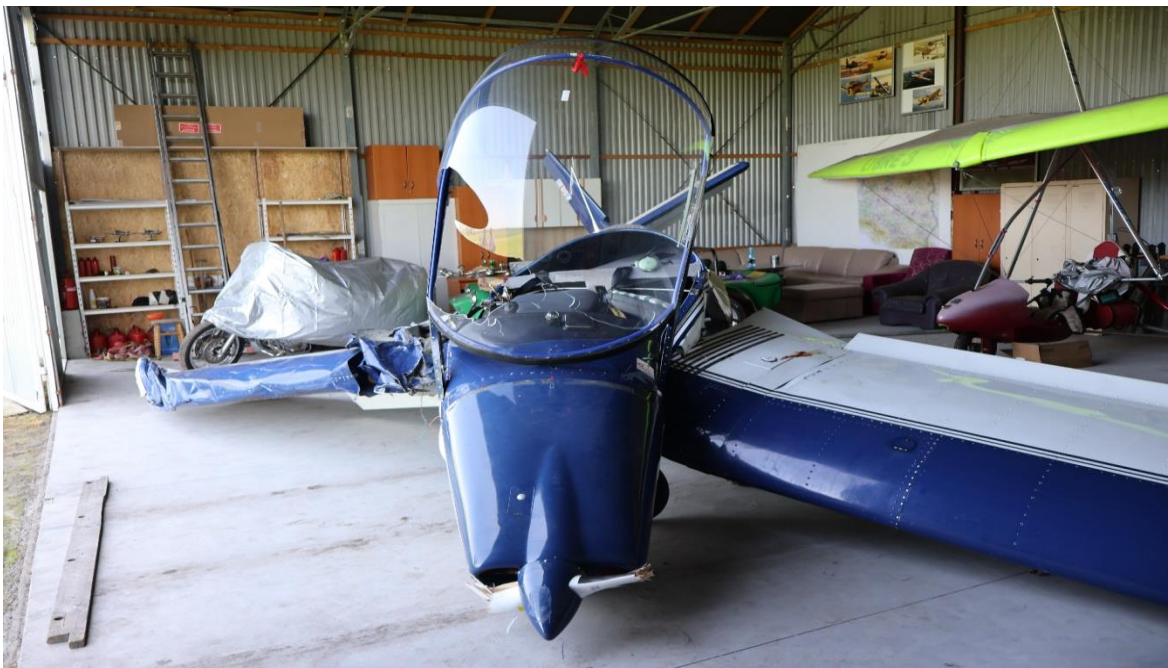
Rysunek 4. Widok uszkodzeń śmigła i lewego skrzydła samolotu.

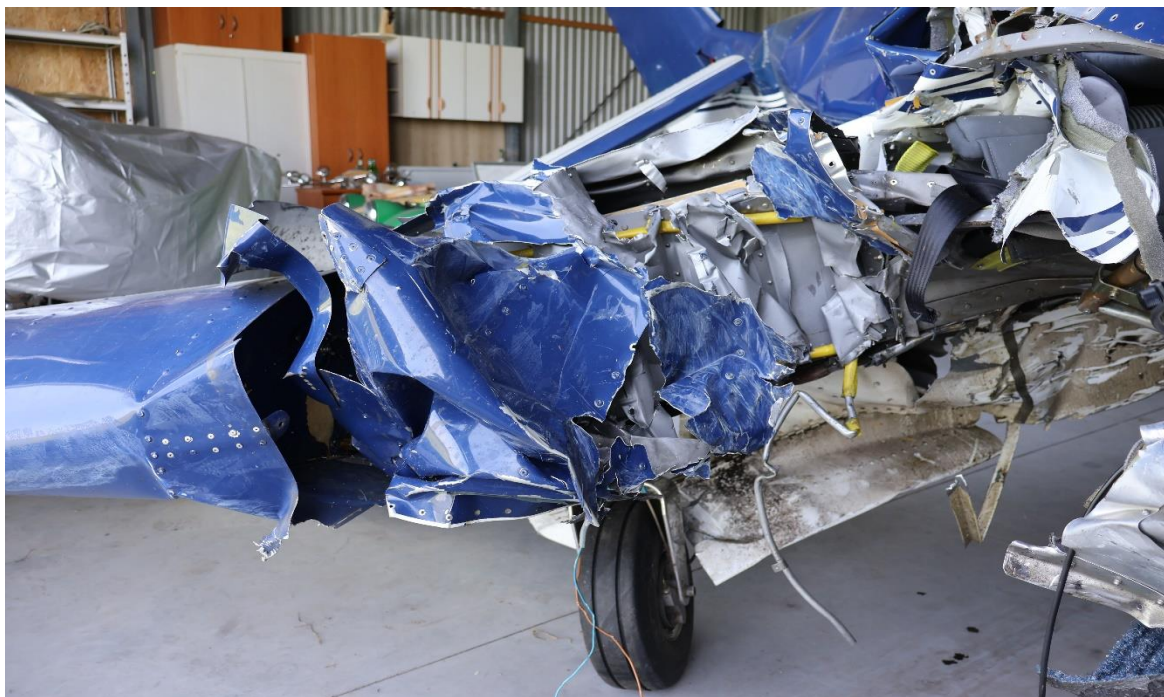
Rysunek 5. Uszkodzenia spowodowane uderzeniem samolotu w krawędź dachu.

Z oględzin uszkodzeń wraku samolotu oraz budynku wynika, że zderzenie z krawędzią dachu wykonanego z warstwowych płyt dachowych zamortyzowało jego siłę.

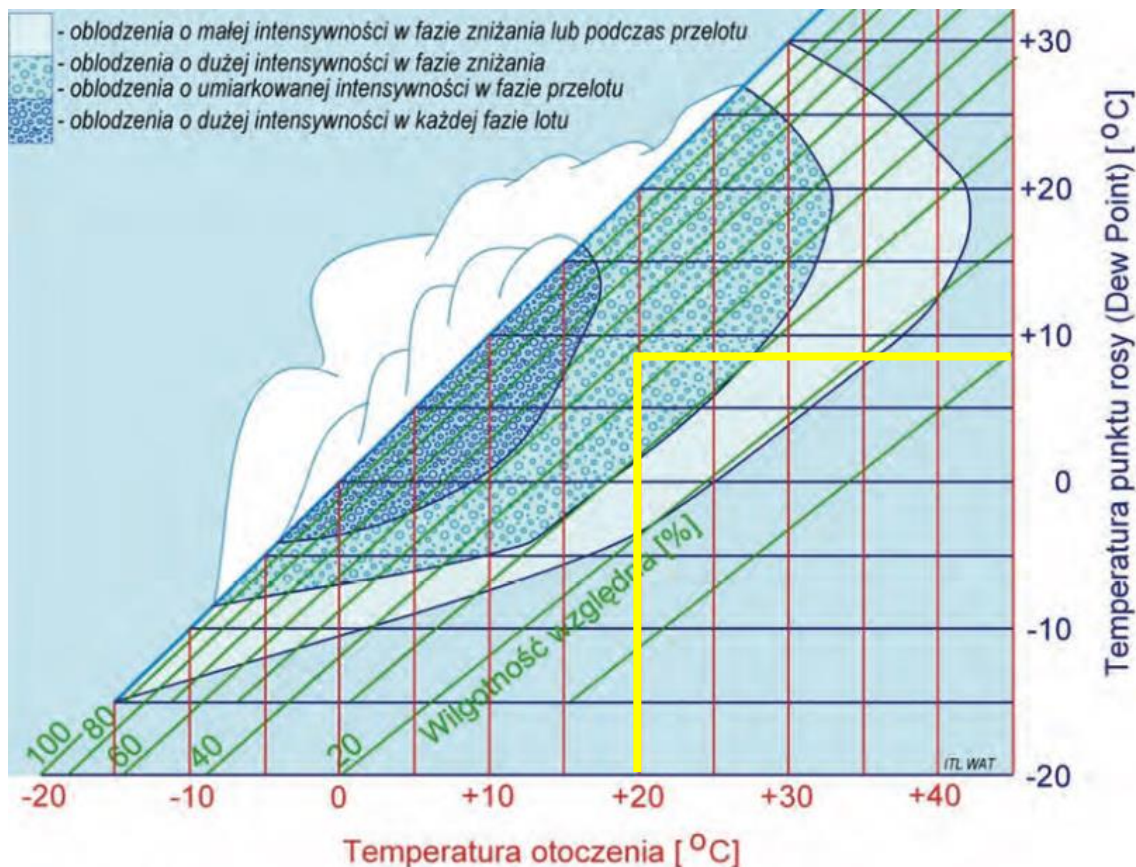
Rysunek 6. Wykres do określania możliwości wystąpienia oblodzenia gaźników [źródło: Internet]

Z wykresu jednoznacznie wynika, że podczas zdarzenia istniała możliwość wystąpienia oblodzenia gaźników .

Prawdopodobnie warunki meteorologiczne spowodowały oblodzenie gaźników, a tym samym spadek mocy silnika, zmniejszenie ciągu wytwarzanego przez śmigło i w efekcie nastąpiło wydłużenie rozbiegu samolotu podczas startu.
