**PAŃSTWOWA KOMISJA BADANIA WYPADKÓW LOTNICZYCH**

## **RAPORT KOŃCOWY**

**statek powietrzny: śmigłowiec Hummingbird 300 LS**

**SP-YLN**

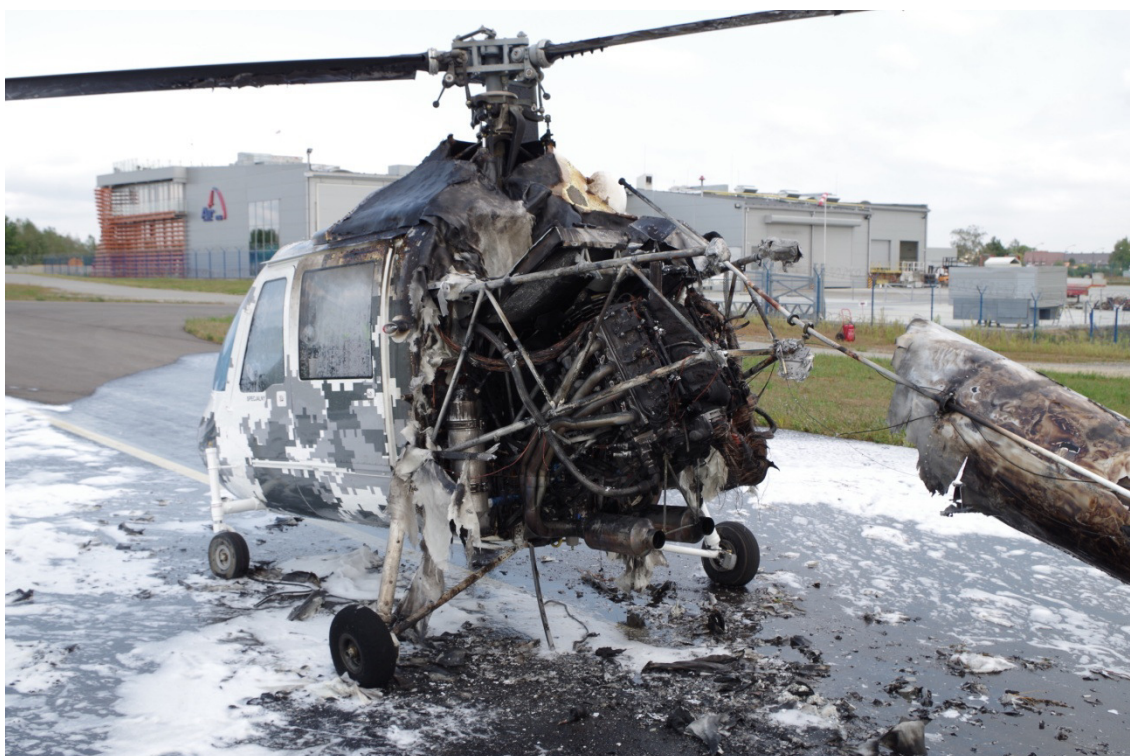
Pożar objął tylną część kadłuba, przedział silnikowy, przekładnię główną, łopaty wirnika głównego, belkę ogonową oraz lewe tylne koło podwozia głównego. Pożar spowodował stopienie poszycia kadłuba, uszkodzenie i odpadnięcie belki ogonowej oraz częściowe odparowanie i przemianę w żużel elementów silnika. Poza strefą pożaru znalazł się zbiornik paliwa oraz przednia część kadłuba śmigłowca.

**Fot 4.** Widok śmigłowca po zakończonej akcji Lotniskowej Straży Pożarnej (foto Operatora).

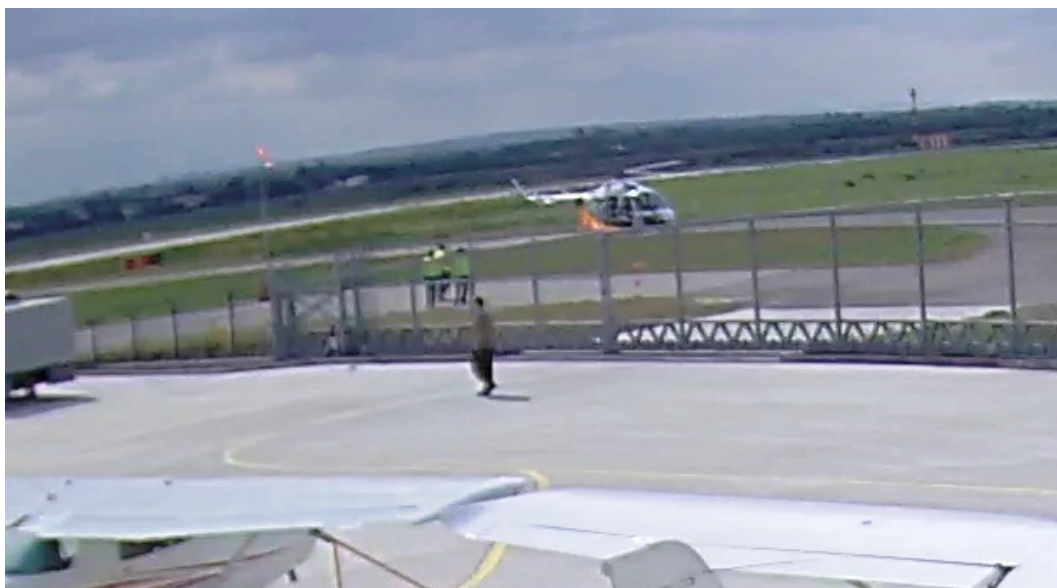
**Fot.5.** Początek pożaru śmigłowca (zdjęcie z monitoringu Operatora).

Podczas chłodzenia silnika doszło do pożaru w tylnej części kadłuba śmigłowca w przedziale silnikowym. W początkowej fazie pożaru użyto gaśnic podręcznych, znajdujących się w rejonie wykonywanych prób. Na pokładzie przed startem znajdowało się 215 litrów benzyny.

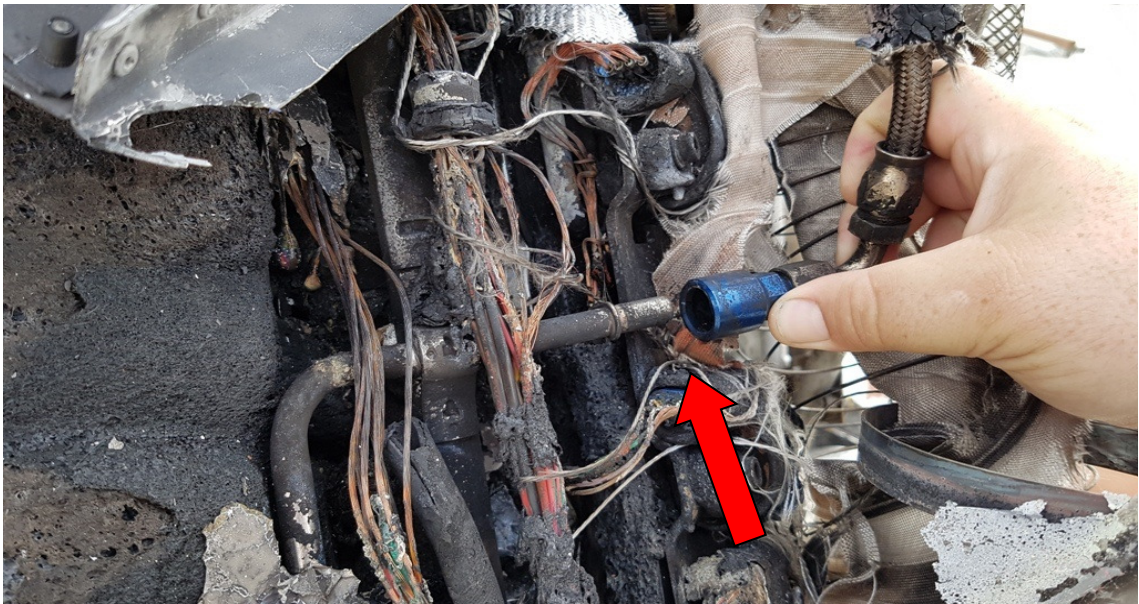
Podczas oględzin zwrócono uwagę na stan techniczny szybkozłącza (tzw. quick connector) P/N 640850 przewodu paliwowego doprowadzającego paliwo do listwy wtryskowej silnika.

Stwierdzono brak wkładki z tworzywa sztucznego służącego do prawidłowego zabezpieczenia złącza przed jego rozłączeniem. W związku z powyższym Komisja podjęła decyzję o przeprowadzeniu próby termicznej (szybkozłącza) na stanowisku testowym. Badania termiczne postanowiono wykonać na fabrycznie nowych złączach P/N 640850 (zakupionych u producenta).

**Foto.7.** Rozłączony przewód paliwowy zasilający listwę wtryskową silnika (na zdjęciu wskazany czerwona strzałką) (foto: PKBWL).

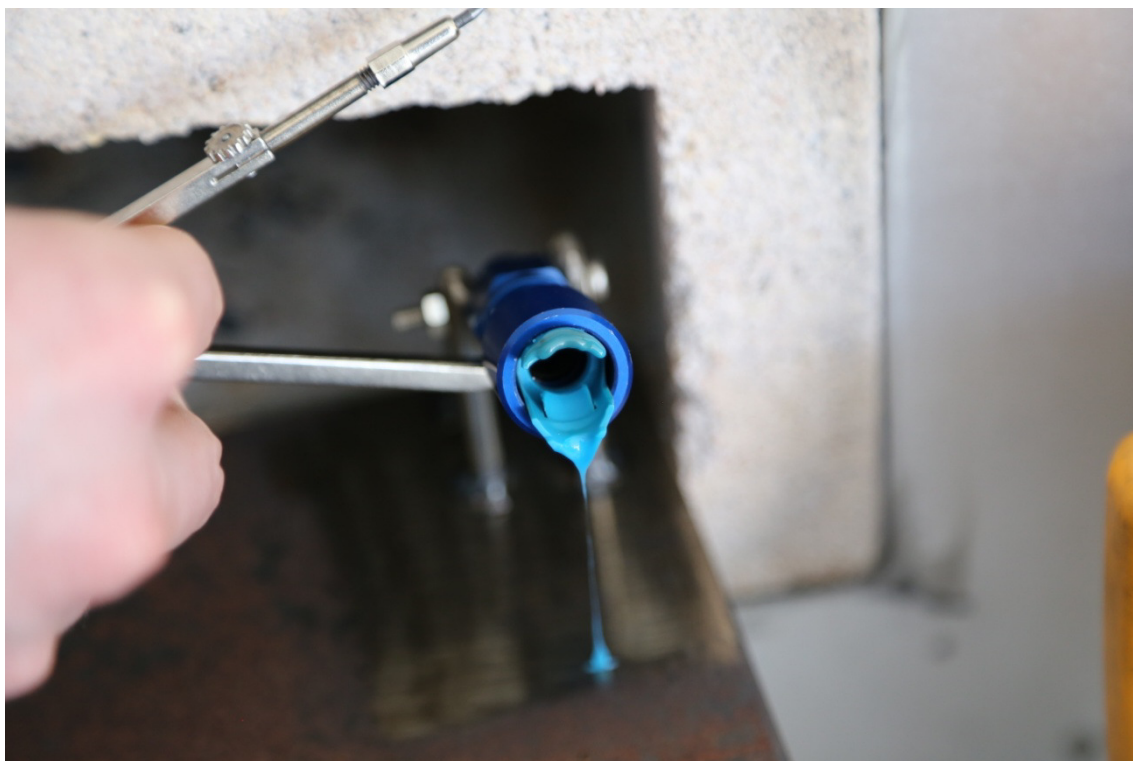
Pierwsze złącze było stopniowo podgrzewane, rozpoczynając od temperatury 31,6°C. **Przy temperaturze 212°C zaobserwowano płynięcie wkładki z tworzywa sztucznego zabezpieczającej złącze przed rozłączeniem się** (zdjęcie nr 11).

**Fot. 11.** Widok wkładki z tworzywa sztucznego po pierwszej próbie (foto PKBWL).

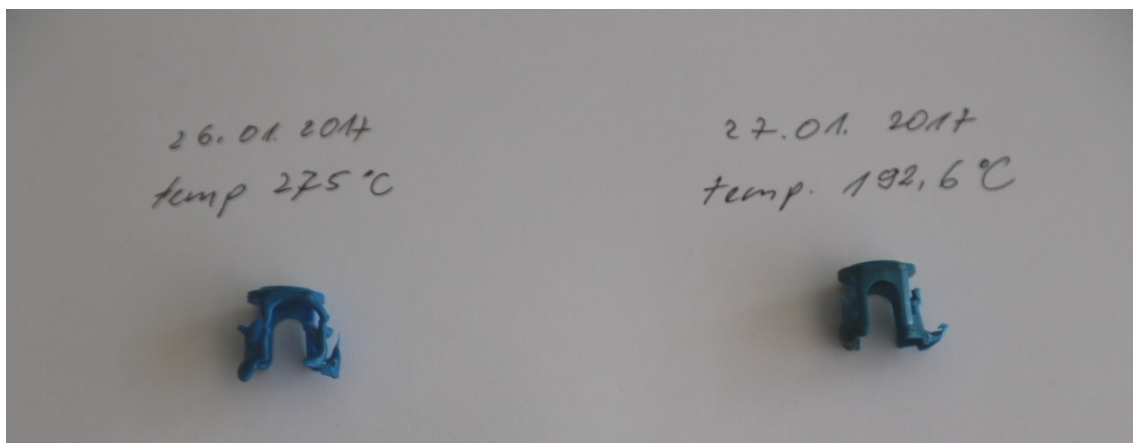
**Fot. 12.** Widok wkładek z tworzywa sztucznego po zakończonych kolejnych próbach (foto PKBWL).

- częściowe stopienie (deformacja) wkładki z tworzywa sztucznego zabezpieczającej złącze, jej deformację i całkowite rozłączenie złącza;
- brak oznak wpływu temperatury na metalowe elementy złącza - króciec i korpus złączki.

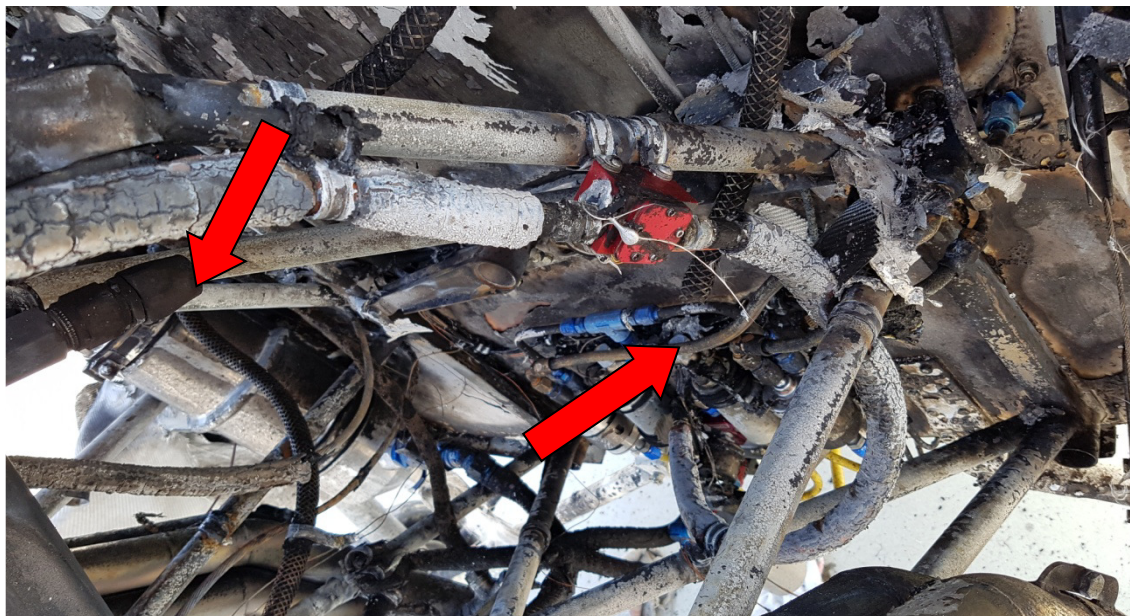
Foto.13. Uszkodzony przewód instalacji olejowej oddzielony od króćca bloku silnika (króciec oznaczony strzałką z lewej strony). Koniec oddzielonego przewodu pokazany strzałką z prawej strony. Drugi koniec przewodu (niewidoczny na zdjęciu) jest połączony z filtrem oleju (foto PKBWL).

- wpływ wysokiej temperatury na wszystkich powierzchniach - ślady zwęglenia i nadtopienia. Stwierdzono ciągłość połączenia przewodu olejowego z filtrem oleju, oraz brak ciągłości połączenia przewodu olejowego z głowicą silnika;
- w badanych elementach filtra oleju, tzn. wkładzie filtrującym, uszczelnieniach wewnętrznych, sprężynach i resztkach oleju nieprawidłowości nie stwierdzono.

W związku z powyższym Komisja uważa, że zaobserwowane uszkodzenie (nieciągłość) przewodu olejowego ma charakter wtórny i powstało na skutek pożaru lub akcji gaśniczej.

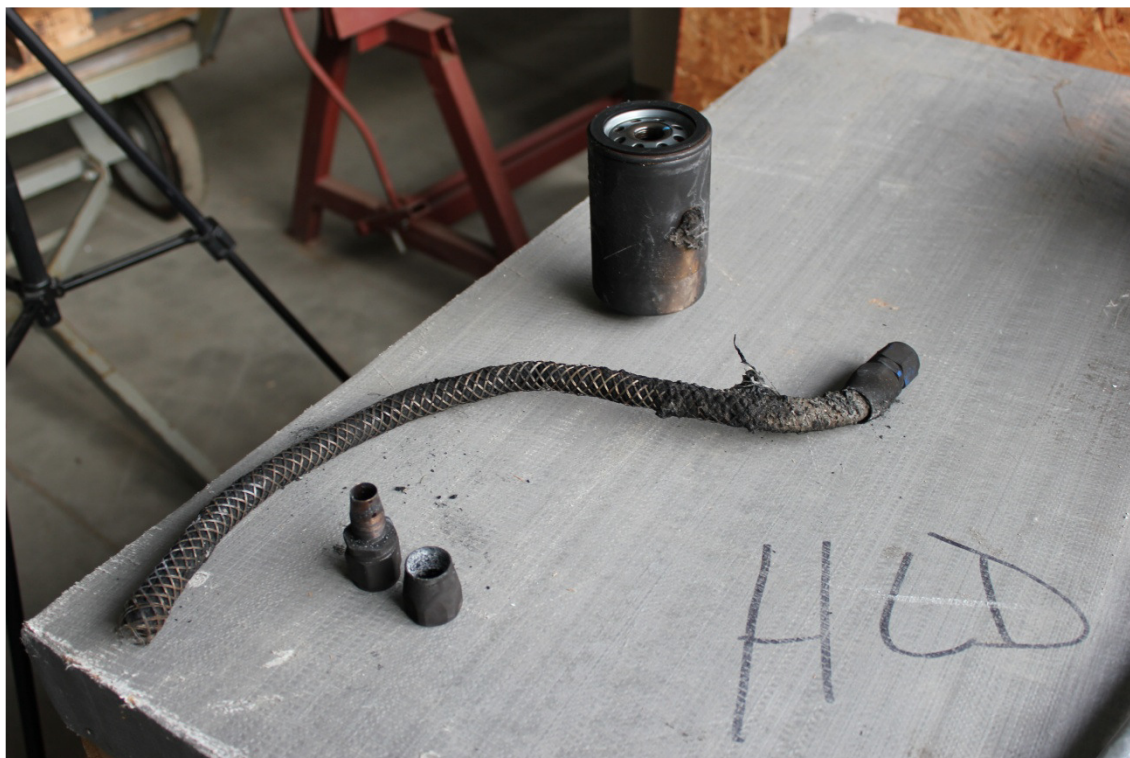
Foto 14. Uszkodzony przewód olejowy, króciec montażowy zdemontowany z głowicy silnika i filtr olejowy (foto PKBWL).

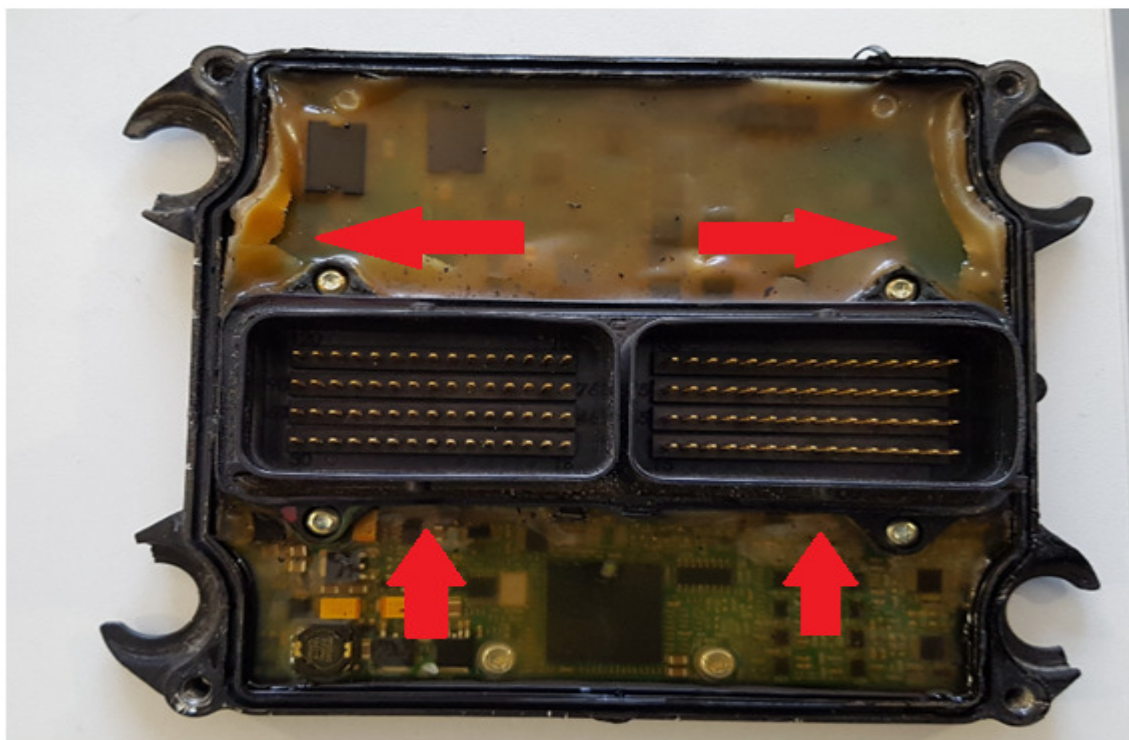
**Fot.17.** Widok sterownika silnika LS7 po zdjęciu pokrywy. Strzałki pokazują obszary uszkodzone na skutek oddziaływania wysokiej temperatury (foto PKBWL).

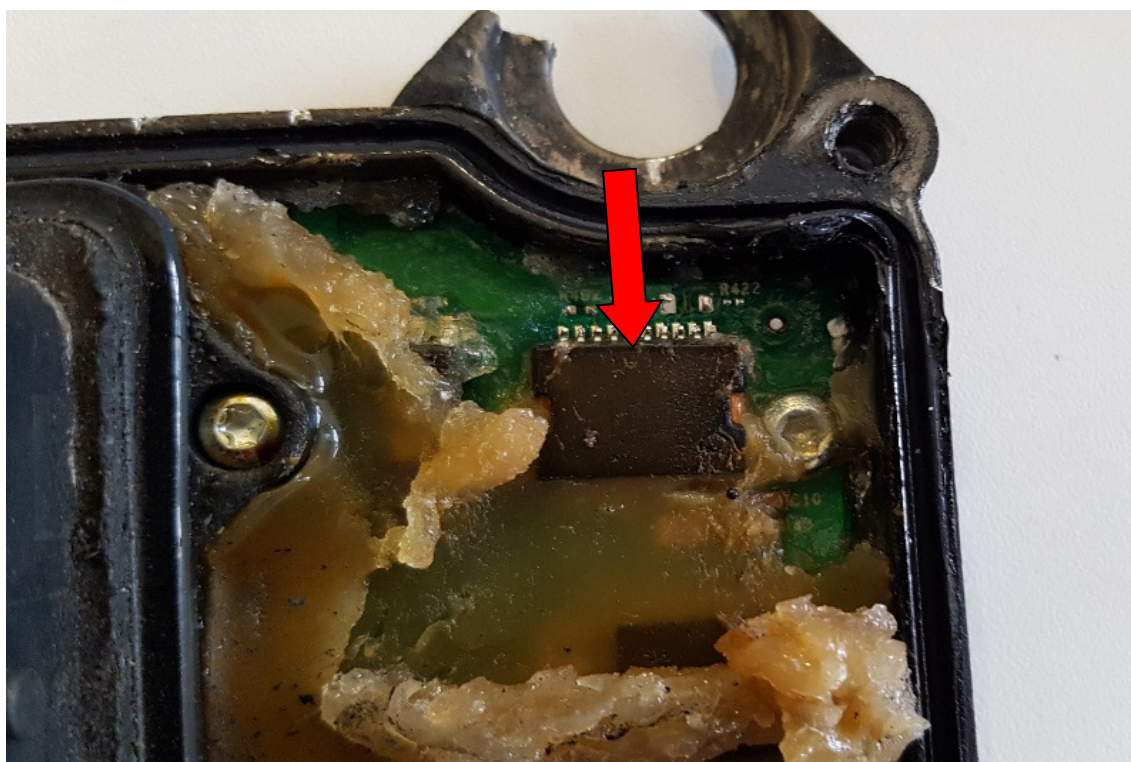
**Fot.18.** Część sterownika po usunięciu masy zabezpieczającej. Czerwona strzałką wskazano miejsca, w których przed wypadkiem przylutowane były elementy elektroniczne. (foto PKBWL).
