Państwowa Komisja Badania Wypadków Lotniczych

RAPORT KOŃCOWY

2023-0015

Użytkownik prywatny
Motoparalotnia Niviuk R-BUS 40
Knapy, 4 maja 2023

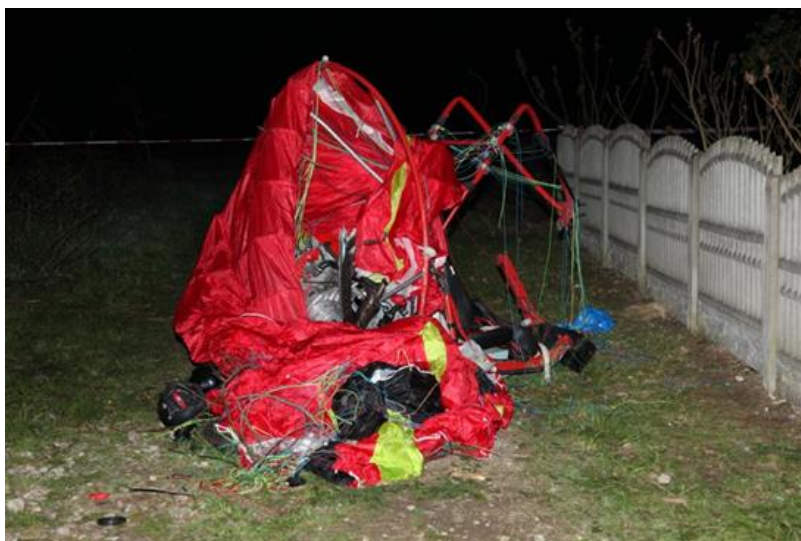
Rysunek 1.
Motoparalotnia po
zderzeniu [źródło: Policja]

Motoparalotnia uległa zniszczeniu. Zawieszenie sinika na wózku zostało zdeformowane, silnik został wyrwany z ramy, a łopaty śmigła połamane. Rama wózka uległa deformacjom i spękaniu. Kompletnie zniszczona została część przednia wózka wraz z siedziskiem pilota. Skrzydło paralotni uległo znacznemu uszkodzeniu.

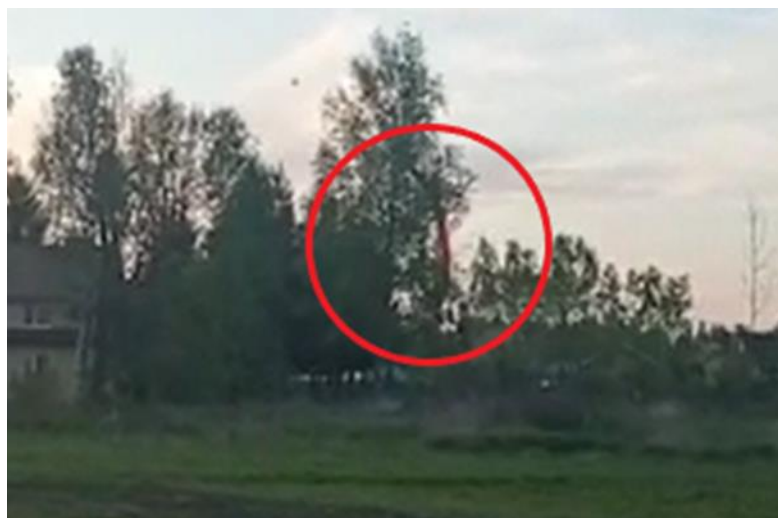
Wózek motoparalotni zderzył się z drzewami na wysokości 4 m nad ziemią. Motoparalotnia znajdowała się w spirali w lewo, z przechyleniem bliskim 90°.

Kąt zderzenia wózka z ziemią wyniósł około 70° . Po zderzeniu wózek przemieścił się po ziemi o 6 m. Zderzenie z drzewami, ogrodzeniem nie złagodziło siły zderzenia z ziemią. Widok ogólny miejsca, w którym doszło do wypadku, pokazano na Rys. 3.

Rysunek 3. Motoparalotnia tuż przed zderzeniem z ziemią, po zakręcie o 220° , obserwowana z miejsca startu
[źródło: kadr z materiału video pozyskanego od świadka]

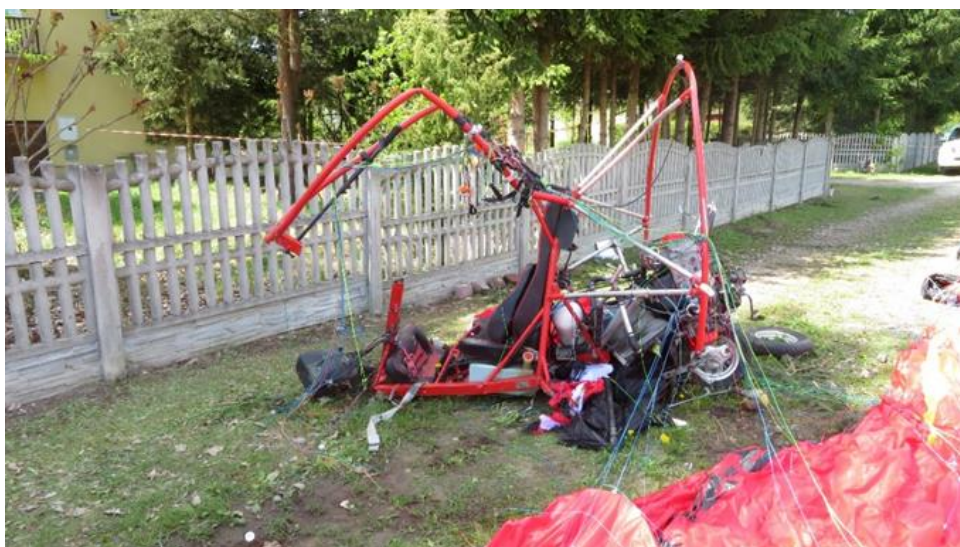
Przednia część ramy wózka, na której zamontowana była tablica przyrządów, uległa zgięciu o 90° do góry i częściowemu przełamaniu. Rama wózka pod siedziskiem pilota została złamana (zgięta do góry). Złamane zostały rury z węzłami mocującymi skrzydło. Odpadły wszystkie trzy koła wózka. W trakcie zderzenia wyrwany został silnik jednostki napędowej z łoża oraz część osprzętu silnikowego (Rys. 4). Skrzydło motoparalotni spadło na wózek i zostało poważnie uszkodzone, urwany został lewy stabilizator i przerwana część linek nośnych (Rys. 5).

Rysunek 4. Uszkodzony wózek motoparalotni

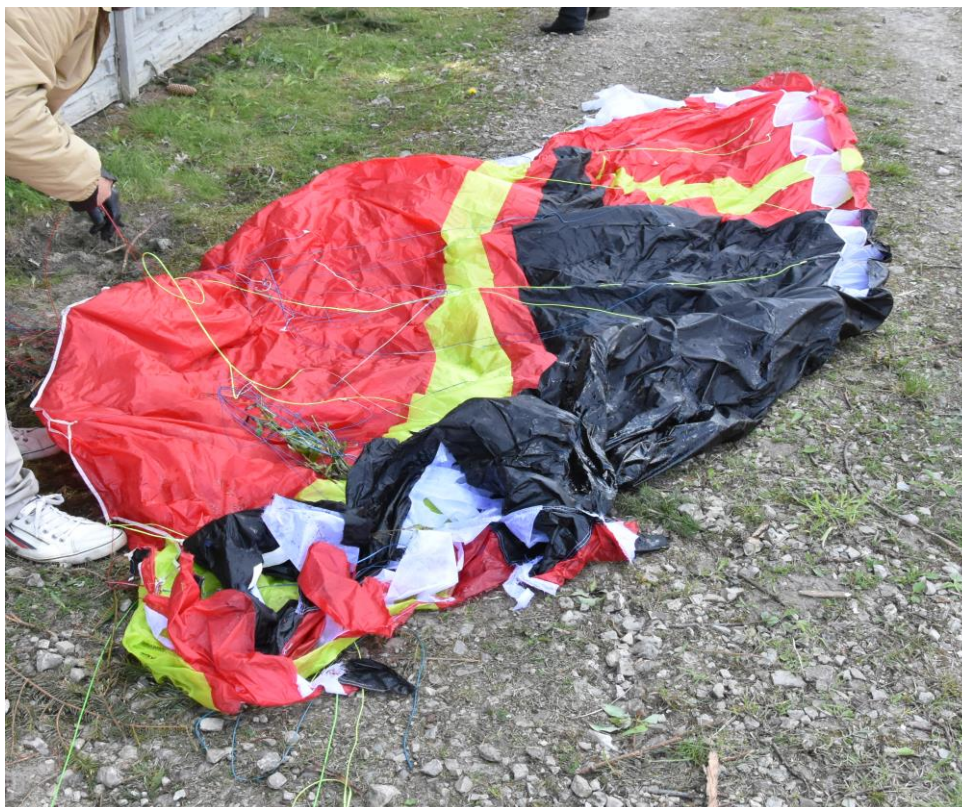
Rysunek 5. Urwany stabilizator skrzydła motoparalotni [źródło: Policja]

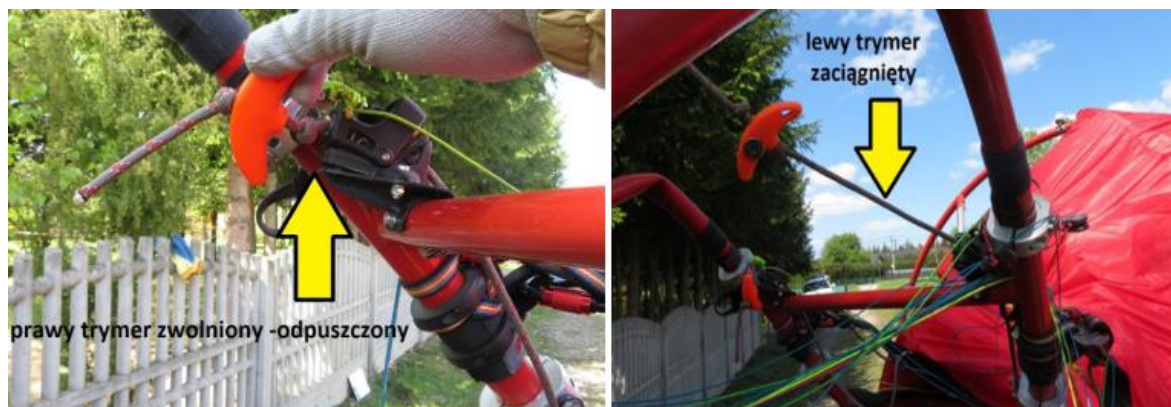
W trakcie oględzin wózka motoparalotni stwierdzono, że prawy trymer skrzydła był całkowicie „odpuszczony” natomiast lewy był „zaciągnięty” (Rys. 6). Trymery zawsze powinny być odpuszczone (aktywowane) symetrycznie. Całkowite odpuszczenie tylko jednego trymera spowoduje wejście paralotni w zakręt, a w skrajnych przypadkach może doprowadzić do wejścia w spiralę. Czas reakcji skrzydła na niesymetryczne ustawienie trymera zależy w dużej mierze od masy startowej (im większa masa startowa, tym pilot musi szybciej zareagować).

Rysunek 6. Całkowicie odpuszczony prawy trymer, a lewy zaciągnięty

- 3.1.9. W chwili zderzenia z ziemią prawy trymer był w pozycji odpuszczony.
- 3.1.10. Masa do startu mieściła się w przepisowych granicach, była jednak zbliżona do górnej masy dopuszczalnej, co przekładało się na właściwości sterowania skrzydłem oraz na osiągi.

3.2.1. Możliwe nieświadome zwolnienie blokady linki trymera przez pasażera lub pod wpływem rosnących naprężeń w konstrukcji podczas zakrętu i przyspieszania, co doprowadziło do pogłębienia się zakrętu i ostatecznego zderzenia z ziemią.

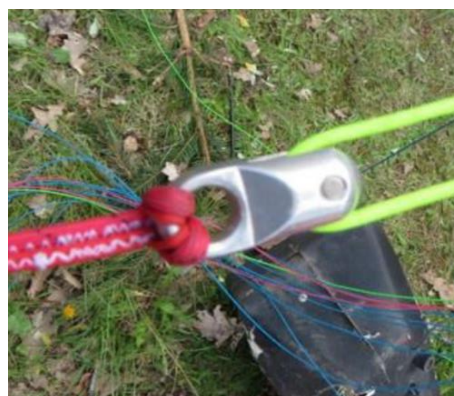
W trakcie oględzin ustalono, że system sterowania skrzydłem został przerobiony tak, aby pilot mógł sterować skrzydłem z podwieszonego wózka. Przeróbka polegała na tym, że przy wysokim podwieszeniu wózka pilot mógł łatwiej sięgnąć do sterówek. Na sterówkach zamontowano bloczki (po jednym na każdą sterówkę) (Rys. 7). Redukowały one siły potrzebne do sterowania skrzydłem motoparalotni, zarazem zmniejszyły o połowę zakres w jakim można było zaciągnąć sterówki. Mogło to obniżyć skuteczność sterowania motoparalotnią.

Rysunek 7. Bloczek na jednej ze sterówek zmniejszający siły sterowania.

3.2.4. Modyfikacja systemu sterowania skrzydłem, która obniżyła skuteczność sterowania motoparalotnią.

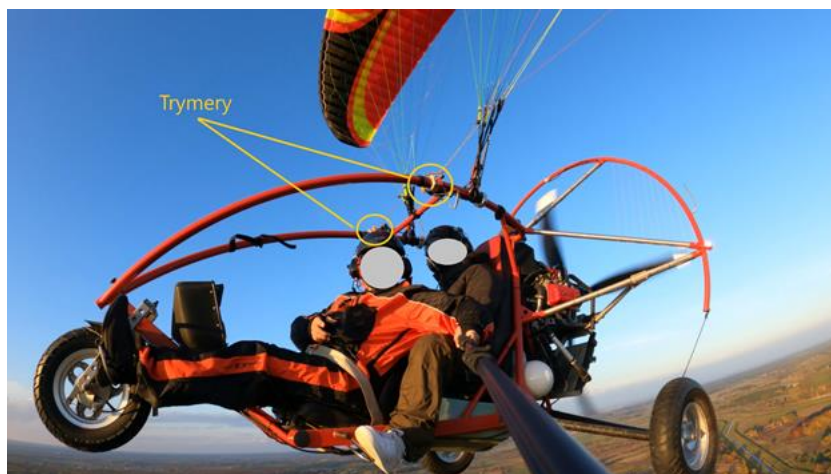
Blokada linek trymerów oraz linki sterujące umieszczone były umieszczone z tyłu za głową pilota (Rys. 8), przed głową pasażera.

Rysunek 8. Miejsce zamontowania uchwytów trymerów [źródło: użytkownik]

Aby sprawdzić położenie trymerów, pilot musiał obrócić głowę do tyłu i spojrzeć do góry w lewo i w prawo.

3.2.2. Zamontowanie blokad trymerów na konstrukcji wózka z tyłu za głową pilota i w miejscu niewidocznym dla niego.

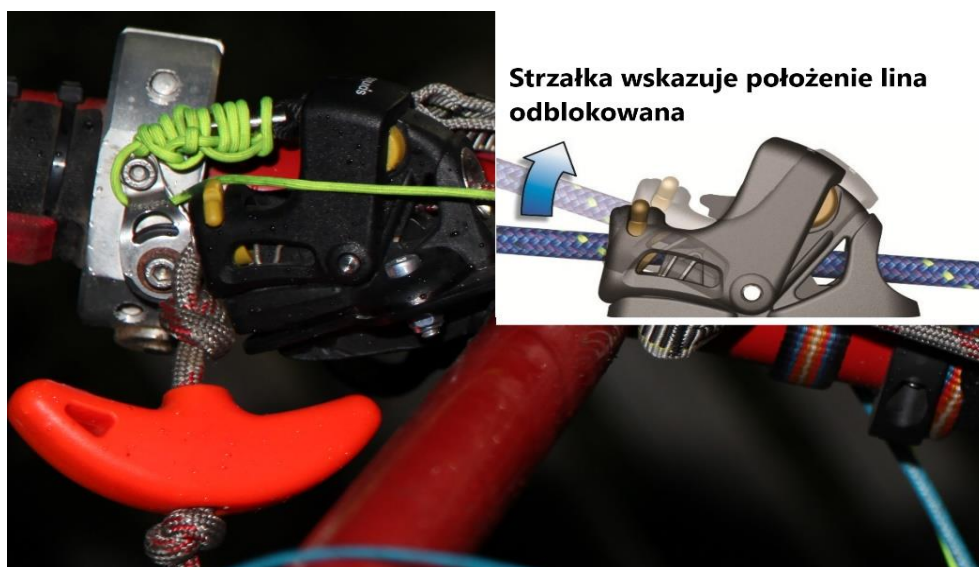
Do blokowania linek trymerów pilot zastosował knagę żeglarską, która zapewniała pewne trzymanie liny pod obciążeniem do 140 kg (Rys. 9).

Rysunek 9. Działanie blokady linek trymera – knagi [źródło: Internet]

W przedstawionej na Rys. 9 pozycji, linka trymera była zablokowana. Jeśli podciągnemy linkę go góry lub przesuniemy górną część bloczka do tyłu, linka się odblokuje.

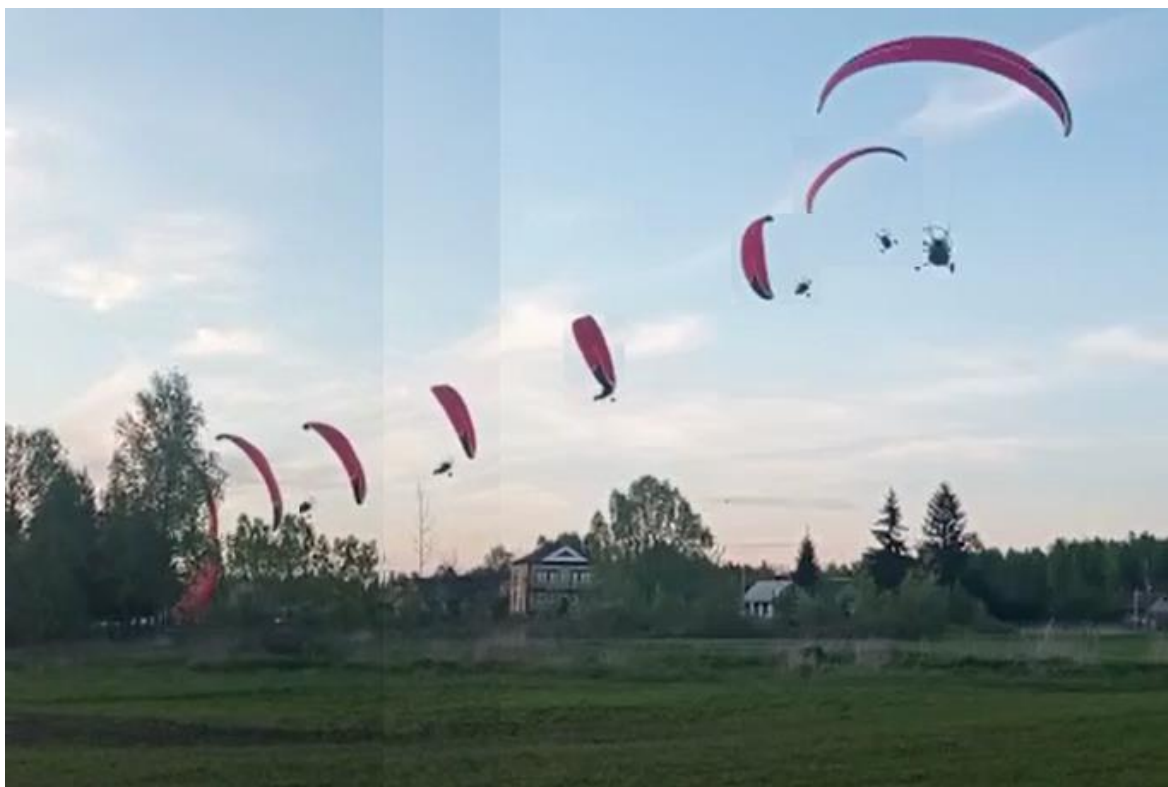
Po rozbiegu motoparalotnia oderwała się od ziemi i rozpoczęła wznoszenie. Kiedy znalazła się na wysokości 39 m pilot wprowadził ją w lewy zakręt. W pierwszej fazie zakrętu motoparalotnia wznosiła się, a po chwili rozpoczęła zniżanie po torze spiralnym, ze wzrastającą prędkością (Rys. 10). Maksymalna prędkość lotu zapisana przez GPS wyniosła 55 km/h. Na nagraniu słychać wzrost obrotów silnika,

co sugeruje, że pilot podejmował działania w celu przeciwdziałania utracie wysokości.

Rysunek 10. Kolejne pozycje motoparalotni wprowadzonej w zakręt, aż do chwili zderzenia z ziemią [źródło: kadr z materiału video pozyskanego od świadka]

Ostatecznie, pilotowi nie udało się wyprowadzić maszyny z pogłębiającego się zakrętu. Od chwili, kiedy motoparalotnia zaczęła pogłębiać zakręt do zderzenia z ziemią, minęło 7 s, co nie dawało szansy pilotowi na zidentyfikowanie przyczyny pogłębiającego się zakrętu.
