UCHWAŁA

Państwowej Komisji Badania Wypadków Lotniczych

2022-6507

Paralotnia z napędem – skrzydło DRIFTAIR 18

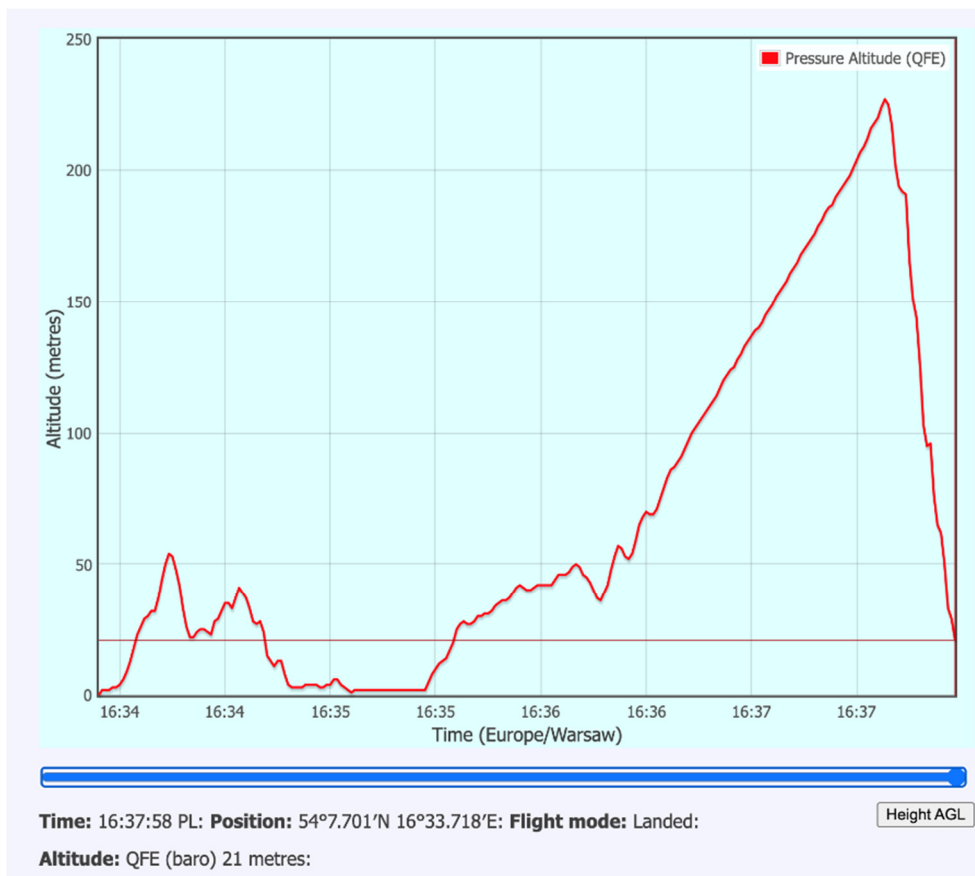
Rys. 3 Zapis wysokości lotu (barogram) od chwili startu do zderzenia z ziemią [źródło: PKBWL]

Z analizy relacji świadków zdarzenia oraz zapisu z urządzenia SkyTraxx wynika, że dynamiczne zderzenie z ziemią nastąpiło w trakcie spirali w prawo (patrz Rys. 3, czerwony fragment trasy lotu), przy pracującym silniku. Z barogramu odczytano, że prędkość opadania przy uderzeniu o ziemię wyniosła nie mniej niż 10 m/s. Zapis nie odzwierciedlił dokładnie spirali, co wynikało z ograniczonego czasu próbkowania urządzenia (zapis co 1 s).

Zarówno z zeznań świadków jak i z zapisu lotu nie wynika, aby pilot podjął próbę wyprowadzenia. Na barogramie nie występuje zmiana nachylenia toru lotu w celu przywrócenia normalnej trajektorii. Pilot nie użył spadochronu ratowniczego.

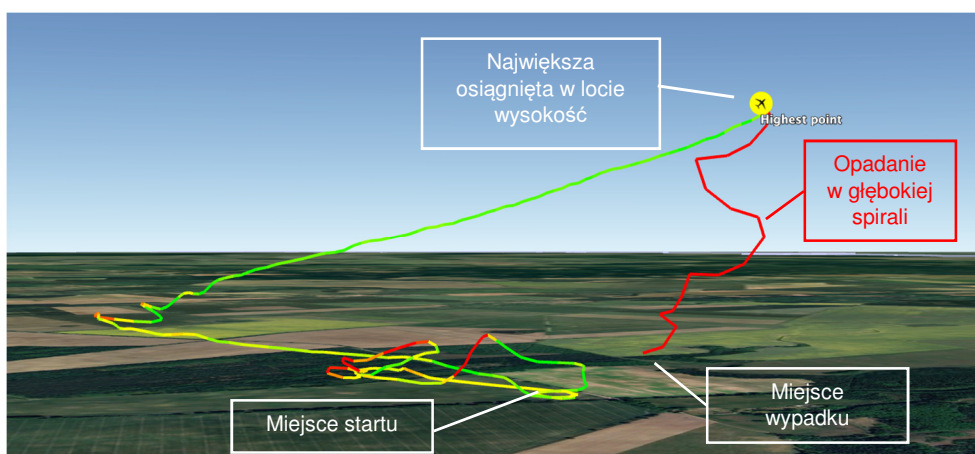
Rys. 4 Wizualizacja przebiegu lotu do chwili wypadku, odtworzona na podstawie zapisu urządzenia Skytraxx [źródło: PKBWL]

Świadkowie zauważyli, że w trakcie lotu trwającego około 4 min pilot zmieniał wysokość lotu oraz prędkość. Lot został zarejestrowany w urządzeniu osobistym pilota Skytraxx X 2.0 Plus (Rys. 3 i Rys. 4), które znaleziono na miejscu wypadku. Pilot zwiększał prędkość lotu, prawdopodobnie aktywując tzw. „system speed”¹ umożliwiającą lot przy mniejszych kątach natarcia skrzydła. To z kolei skutkowało znacznym przyspieszeniem paralotni w trakcie spiralnego nurkowania.
