Państwowa Komisja Badania Wypadków Lotniczych

# RAPORT WSTĘPNY

2024-0003

**Użytkownik prywatny, lot rekreacyjny**  
**Smart Aero SIA, BELMONT DW200, SP-BELM**  
**Kaplityny, 14 lutego 2024 r.**

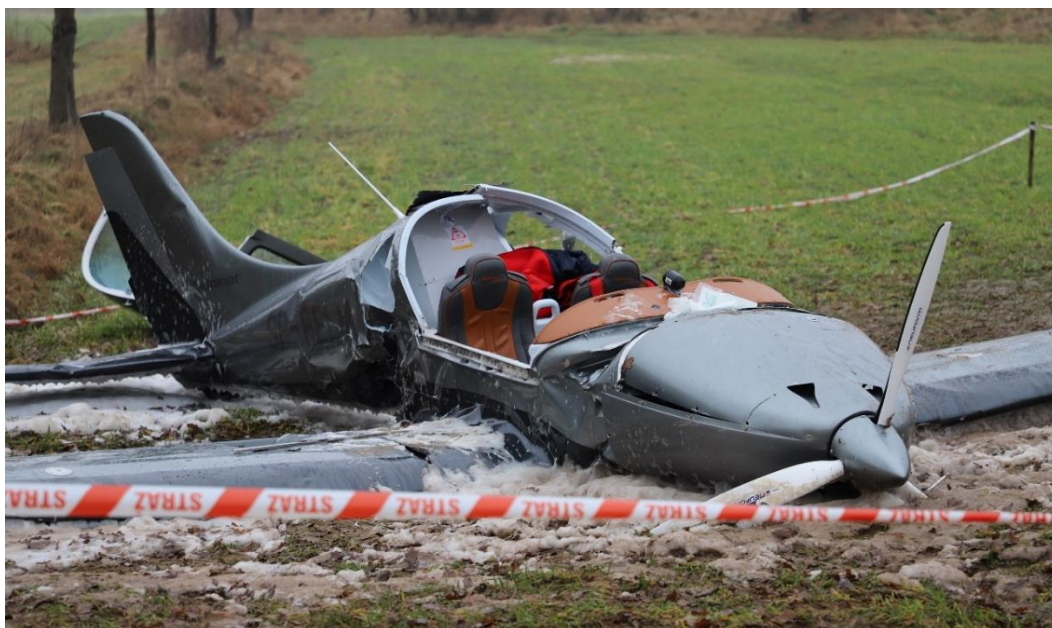
Płatowiec, w czasie zderzenia z ziemią, na skutek działania siły bezwładności, uległ licznym deformacjom. Skrzydła samolotu pozostały połączone z kadłubem, jednakże ich pokrycie zostało zdeformowane. Kadłub samolotu uległ przełamaniu

tuż za kabiną załogi. Oszklenie kabiny zostało zerwane i odrzucone od płatowca podczas ratowania osób będących na pokładzie.

Rysunek 1. Samolot BELMONT DW 200, SP-BELM na miejscu wypadku.  
Widoczne przełamanie kadłuba za kabiną załogi

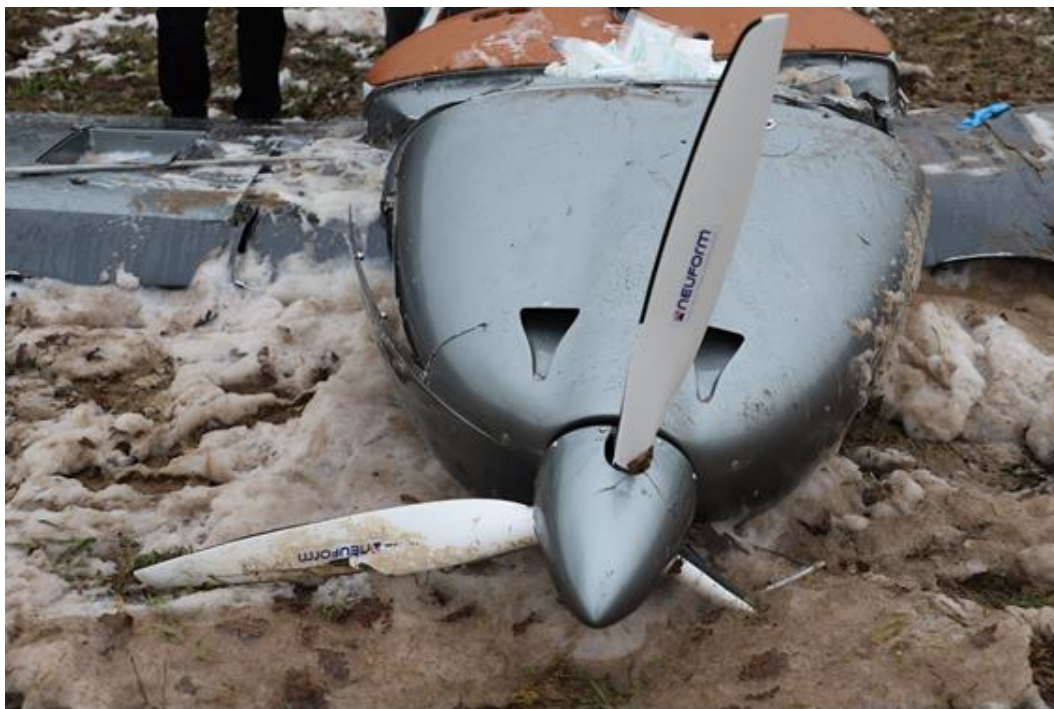
Trójłopatowe śmigło uległo zniszczeniu – jedna z łopat śmigła pozostała w całości, a dwie pozostałe zostały zniszczone podczas zderzenia z ziemią.

Stan zachowania śmigła świadczy o tym, że silnik nie pracował w chwili zderzenia samolotu z ziemią.

Rysunek 2. Samolot BELMONT DW 200, SP-BELM na miejscu wypadku.  
Widoczne trójłopatowe śmigło samolotu

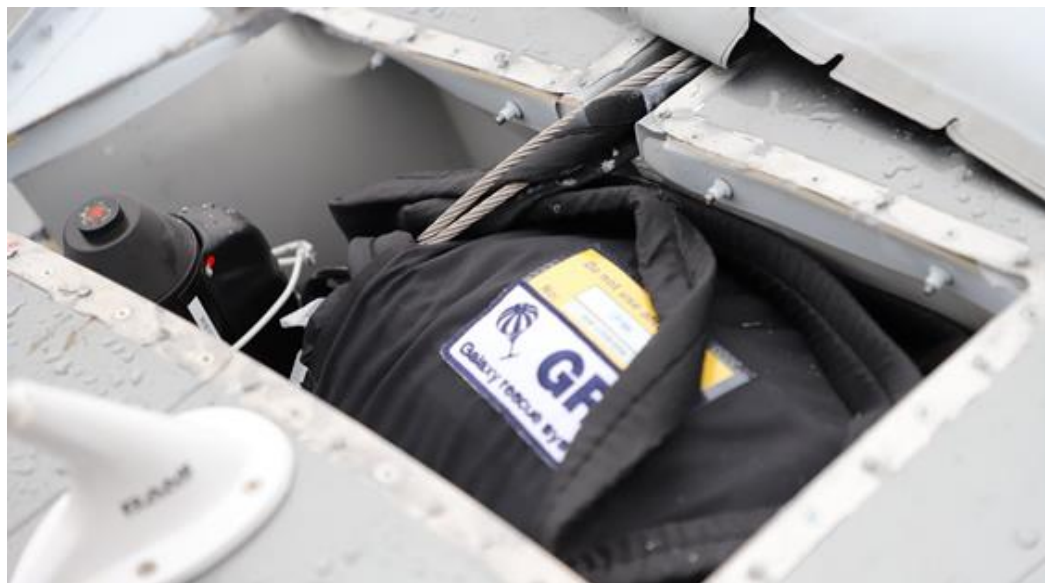
Rysunek 8. System GRS zamontowany w samolocie SP-BELM

Po uruchomieniu, system GRS ograniczyłby obrażenia załogi do minimum lub nawet umożliwiłby lądowanie awaryjne bez ponoszenia przez załogę obrażeń.

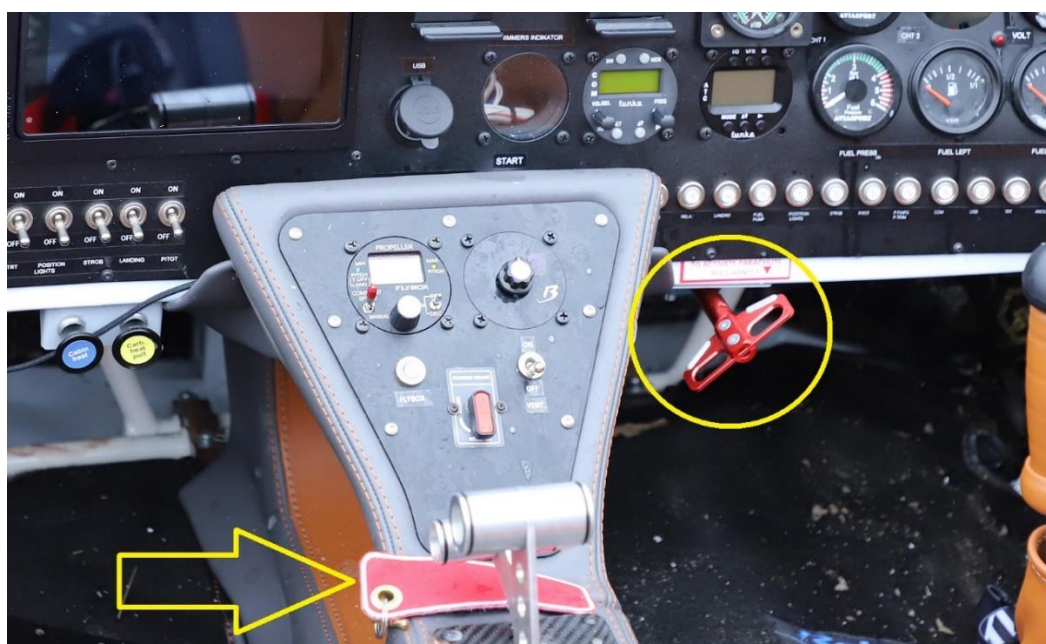
Rysunek 9. System GRS zamontowany w samolocie SP-BELM. Żółtym okręgiem zaznaczono dźwignię służącą do uruchomienia systemu, a żółtą strzałką zawleczkę zabezpieczającą ww. dźwignię podczas postoju samolotu na ziemi

Do dnia opublikowania niniejszego Raportu Wstępnego, Komisji, nie udało się ustalić, dlaczego załoga podczas zdarzenia nie użyła GRS w celu ratowania swojego życia.
