RAPORT KOŃCOWY

Państwowej Komisji Badania Wypadków Lotniczych

2021-0747

Samolot, Aero AT-3 R100, SP-TOF

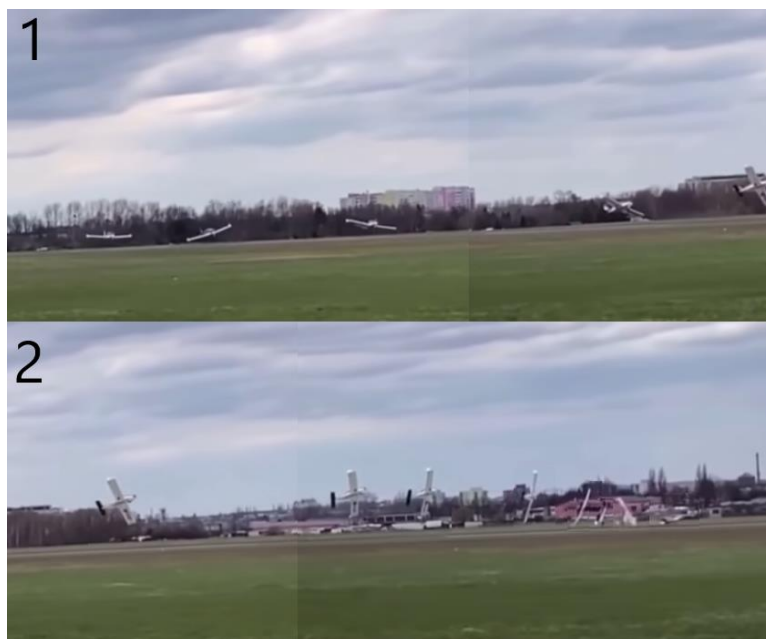
W dniu 11 kwietnia 2021 r. pilot przybył na lotnisko Gliwice (EPGL) z zamiarem wykonania lotu widokowego wynajętym samolotem. Oceniał, że pogoda jest odpowiednia do wykonania lotu. Po starcie, początkowo wykonywał lot w ATZ¹ lotniska, a następnie po trasie. W trakcie lotu pozostawał na łączności z FIS² Kraków. Po około godzinnym locie pilot powrócił do ATZ EPGL. Nawiązał łączność z samolotem wykonującym lot nad EPGL na częstotliwości Gliwice Radio. W celu oceny warunków atmosferycznych do lądowania (w tym bocznego wiatru), wykonał niski przelot nad drogą startową RWY³ 08. Następnie zbudował krąg południowy do RWY 08. Pilot wykonał podejście do lądowania, jednak podczas wytrzymania miał problemy z utrzymaniem kierunku (co opisał w swoim oświadczeniu). Jako przyczynę podał występowanie porywów bocznego wiatru. Pilot przerwał lądowanie i odszedł na drugi krąg. W trakcie lotu po kręgu pilot zauważył, że samolot znajdujący się przed nim wylądował bezpiecznie. Pilot wykonał trzecie podejście do lądowania, podczas którego na zniżaniu uznał, że wiatr się uspokoił. Świadek znajdujący się na lotnisku zwrócił jednak uwagę na to, że wszystkie trzy podejścia były niestabilne (co potwierdziło nagranie video). Fakt ten potwierdza również nagranie wideo zarejestrowane przez świadka oraz kamerę lotniskową. Przy pogłębiających się zaburzeniach równowagi poprzecznej i kierunkowej (Rysunek 1.), oraz – jak zeznał pilot – „po zetknięciu się kół podwozia z pasem”, o godz. 13:15⁴ samolot w sposób ciągły zaczął przechylać się na lewe skrzydło.

Rysunek 1. Samolot SP-TOF przebieg zdarzenia poklatkowo
[źródło: <https://www.facebook.com/twojegliwice>]

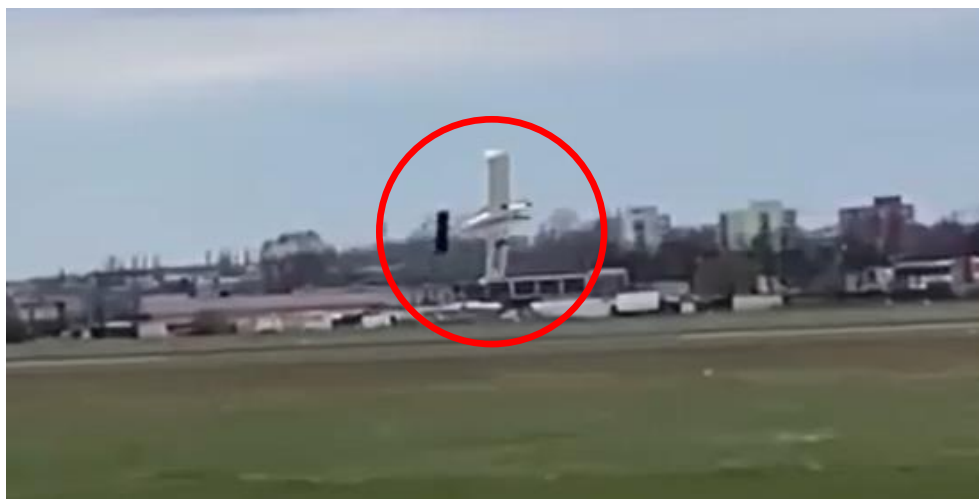
Pilot zwiększył moc silnika, decydując o przerwaniu lądowania i odejściu na kolejny krąg. Samolot początkowo łagodnie się wznosił, aby następnie przy wzrastającym do około 70° przechyleniu i utracie kierunku w lewo, utracić wysokość (Rysunek 2.). Pomimo reakcji pilota na przechylenie, przywrócenie samolotu do położenia równowagi nie było skuteczne. Mogło to wynikać z pojawienia się momentu od śmigła, zmieniającego tor lotu.

Rysunek 2. Samolot SP-TOF tuż przed zderzeniem z nawierzchnią lotniska EPGL
[źródło: <https://www.facebook.com/twojegliwice>]

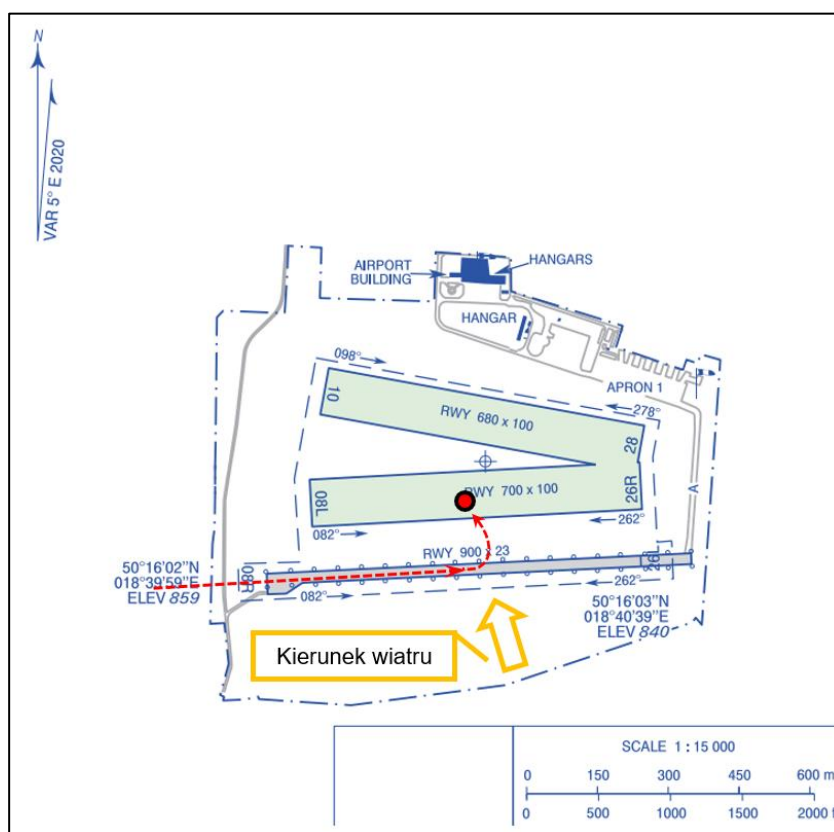
Rysunek 3. Schemat lotniska EPGL. Tor lotu i miejsce wypadku oznaczono kolorem czerwonym [źródło: AIP Polska]

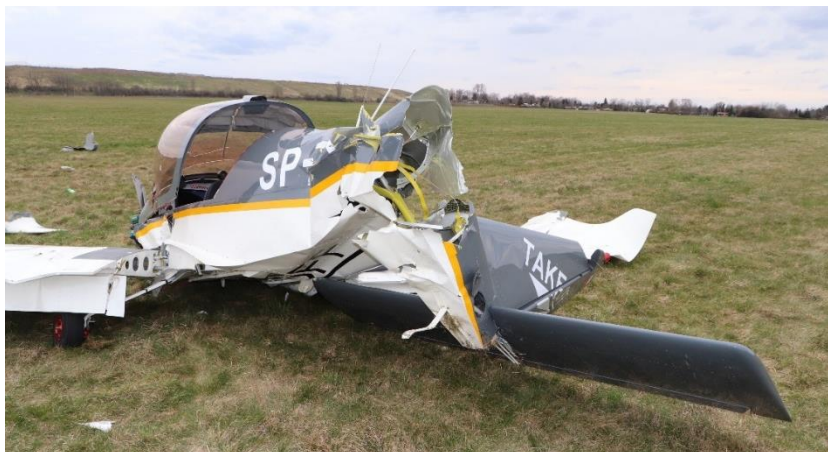
Pod wpływem sił udarowych, które zadziały na konstrukcję, samolot został zniszczony (Rysunek 4).

Rysunek 4. Zniszczony samolot SP-TOF [źródło: Policja]
