# RAPORT KOŃCOWY

2024-0003

## WYPADEK

### **SIA Smart Aero, Belmont DW200, SP-BELM**

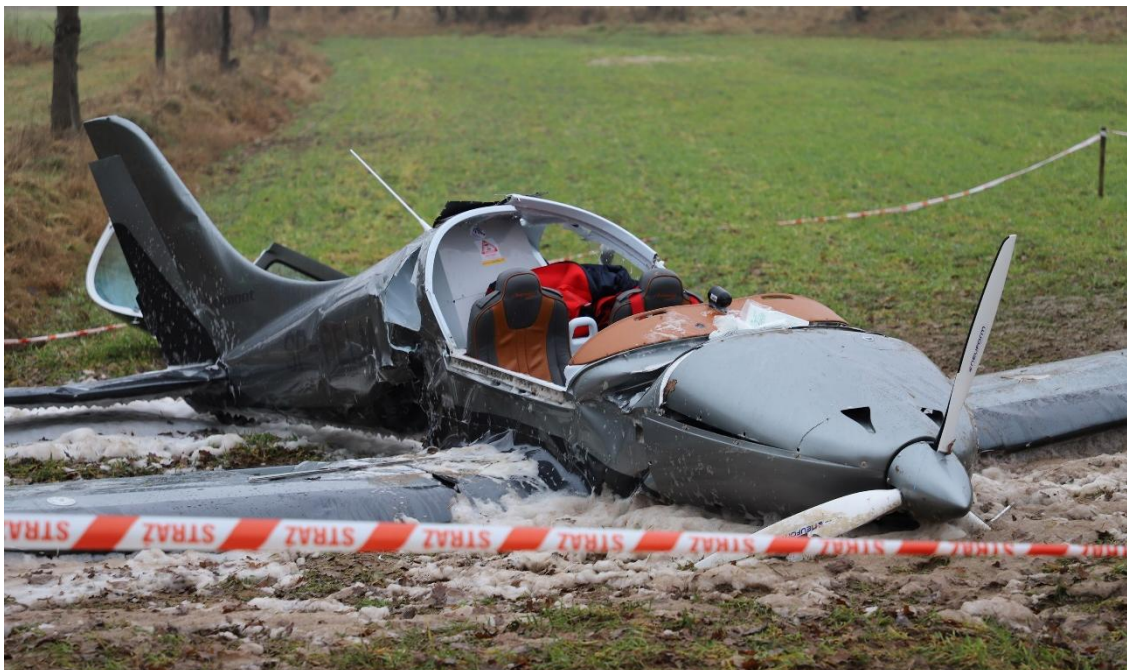
Na skutek zderzenia z powierzchnią ziemi, struktura płatowca uległa deformacji i destrukcji. Pomimo tego skrzydła pozostały połączone z kadłubem, który uległ przełamaniu tuż za kabiną załogi. Owiewka kabiny została usunięta w trakcie akcji ratowniczej. Trójkołowe, stałe podwozie zostało zniszczone i częściowo wbite w grunt.

Rysunek 1. Samolot Belmont DW 200, SP-BELM w miejscu wypadku.

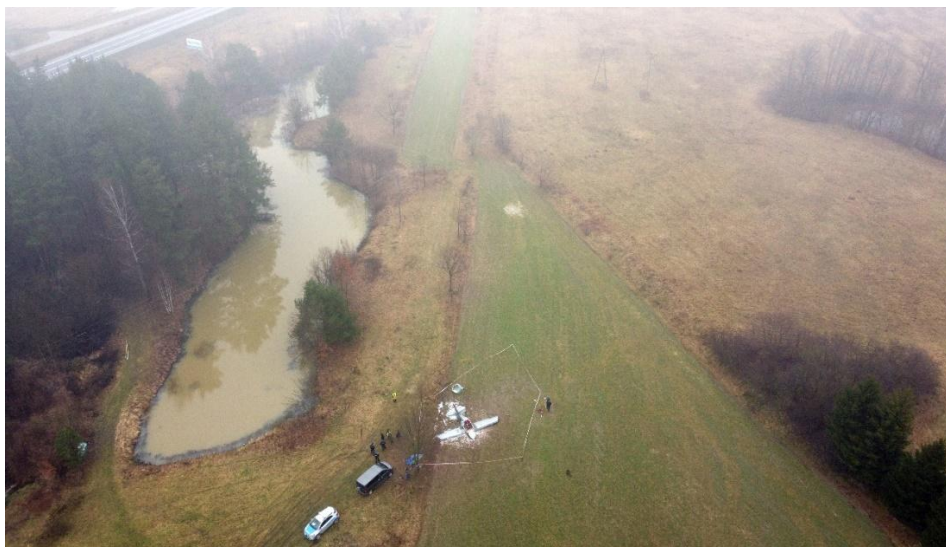
Rysunek 8. Widok miejsca wypadku samolotu Belmont DW 200, SP-BELM  
(źródło: KWP Olsztyn)

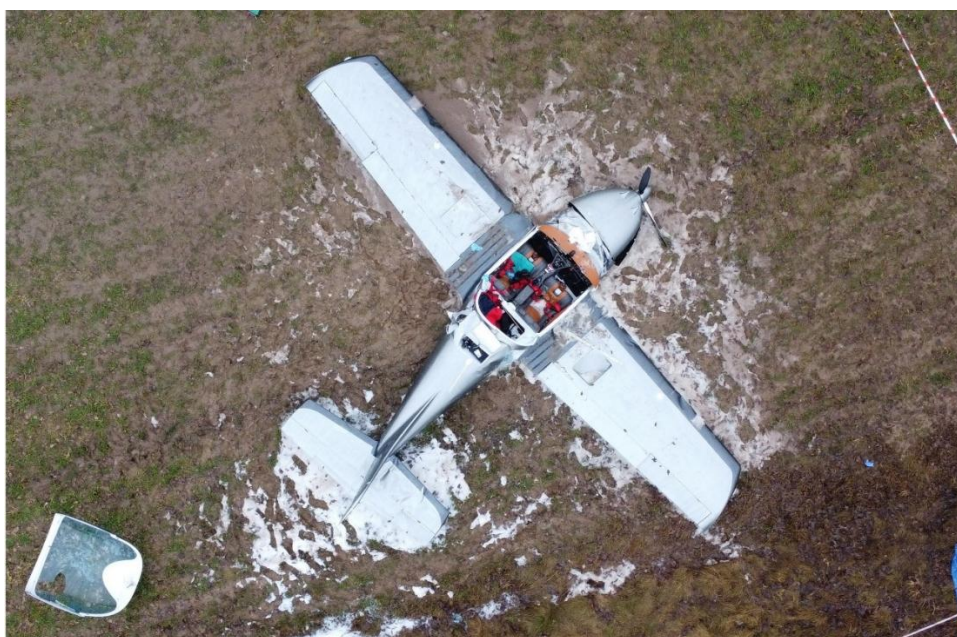
Samolot zderzył się z powierzchnią ziemi, z dużą prędkością pionową oraz niewielkimi kątami pochylenia i przechylenia. W pierwszej kolejności energię zderzenia przejęło podwozie, które zostało zniszczone. Dwie łopaty śmigła w wyniku zderzenia odłamały się od piasty. Kadłub, skrzydła, ogon oraz usterzenie pomimo deformacji i destrukcji pozostały integralne.

Rysunek 9. Wrak samolot Belmont DW 200, SP-BELM w miejscu wypadku  
(źródło: KWP Olsztyn)

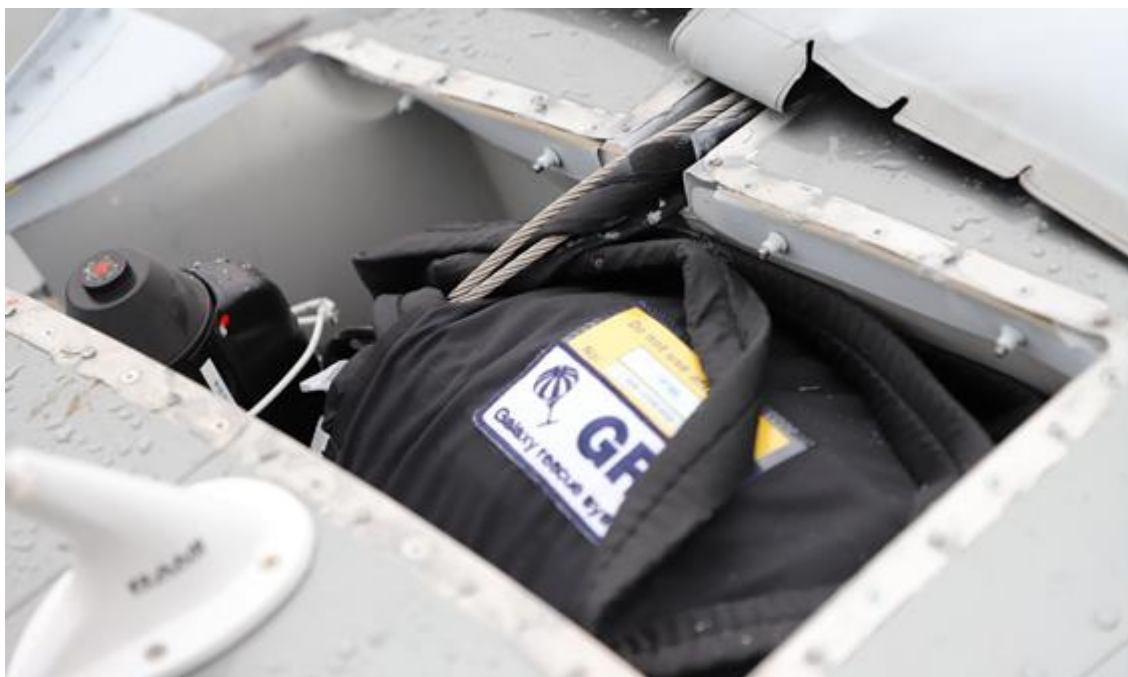
Fotele w kabinie były wyposażone w wielopunktowe pasy bezpieczeństwa. Dodatkowo samolot był wyposażony w system ratunkowy GRS (Rysunek 10), który nie został uruchomiony. Przy oględzinach wraku ujawniono, że zawlecзка zabezpieczająca aktywację systemu była wyciągnięta.

Rysunek 10. System ratunkowy GRS zamontowany w samolocie Belmont DW200, SP-BELM

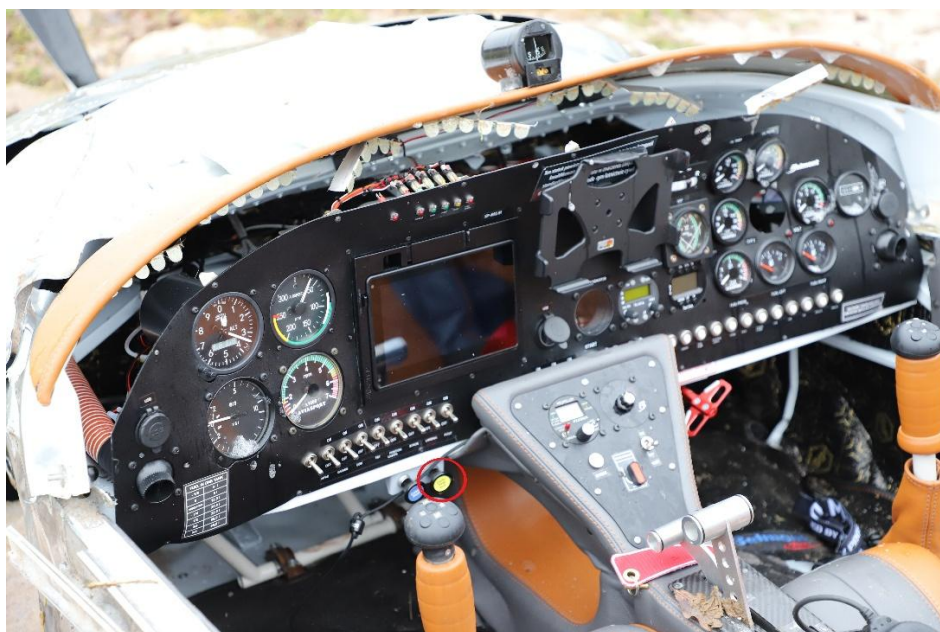
- e) zdemontowano komory pływakowe obu gaźników celem sprawdzenia czy silnik w chwili wypadku był zasilany paliwem. W komorach pływakowych obu gaźników znajdowało się paliwo;
- f) wykonano próbę ręcznego obrócenia śmigła celem sprawdzenia oporów układu korbowo-tłokowego silnika. Wał silnika obracał się;
- g) sprawdzono stan systemu ratowniczego GRS. Urządzenie nie nosiło śladów uszkodzeń i było gotowe do użycia (Rysunek 10);
- h) zabezpieczono system ratowniczy GRS przed przypadkowym uruchomieniem;
- i) sprawdzono położenie przełączników oraz dźwigni sterujących na tablicy przyrządów. Dźwignia sterująca podgrzewem gaźników była w pozycji „wyłączony” (Rysunek 11);
- j) na potrzeby dalszych analiz, zabezpieczono dokumentację samolotu oraz dokumenty pilota.

Rysunek 11. Położenie przełączników na tablicy przyrządów samolotu Belmont DW200, SP-BELM (w czerwonym kółku położenie dźwigni sterowania podgrzewem gaźników). Stan po zderzeniu samolotu z ziemią.

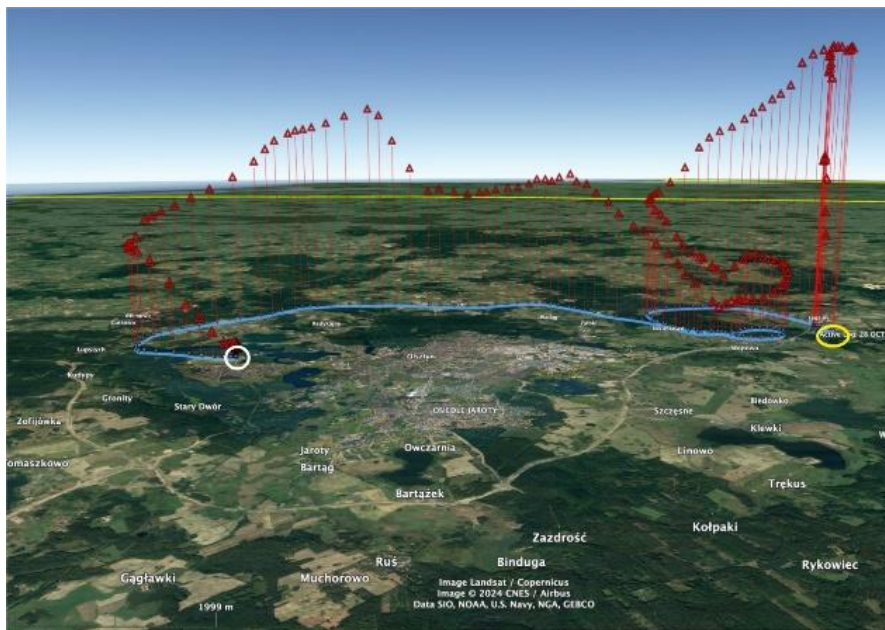
Rysunek 12. Profil lotu samolotu Belmont DW200, SP-BELM (czerwone punkty). Niebieska linia stanowi odwzorowanie lotu względem ziemi. Białym kołem zaznaczono miejsce startu natomiast żółtym miejsce wypadku (źródło: Ekspertyza wykonana dla PKBWL)

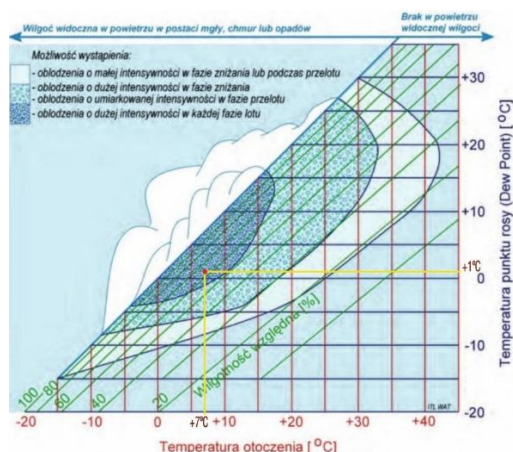
Lot odbywał się w warunkach VMC. Okazjonalnie występowało zachmurzenie małe, w którym były sprzyjające warunki występowania oblodzenia układu dolotowego powietrza do gaźników (Rysunek 13). Czynnikiem sprzyjającym najprawdopodobniej było niezłączenie podgrzewu gaźników w strefie, w której wykonywano elementy lotu ze zniżaniem. Świadczy o tym zdjęcie wykonane bezpośrednio po wypadku (Rysunek 11), oraz przez pasażera w trakcie lotu (Rysunek 14).

Rysunek 13. Diagram do określenia możliwości wystąpienia oblodzenia elementów układu dolotowego lotniczego silnika tłokowego. Warunki panujące w dniu wypadku ukazano w postaci czerwonej kropki i żółtych linii odniesienia – (źródło: Ryszard Chachurski, „Zagrożenia oblodzeniem lotniczych silników tłokowych”, Prace Instytutu Lotnictwa nr 199 (2009 r.).

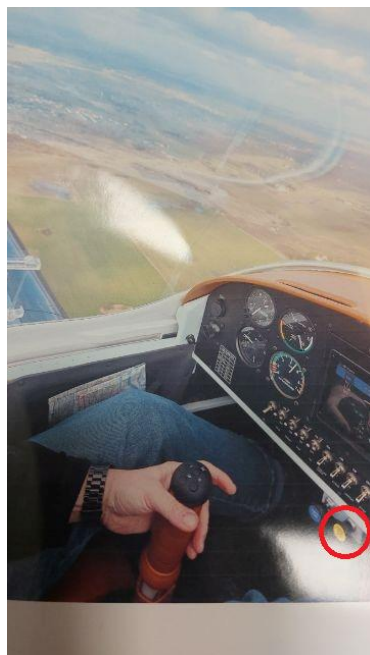
Rysunek 14. Stan położenia dźwigni sterowania podgrzewem gaźników w trakcie lotu (czerwone kółko) – [źródło: Pasażer samolotu Belmont DW 200, SP-BELM].

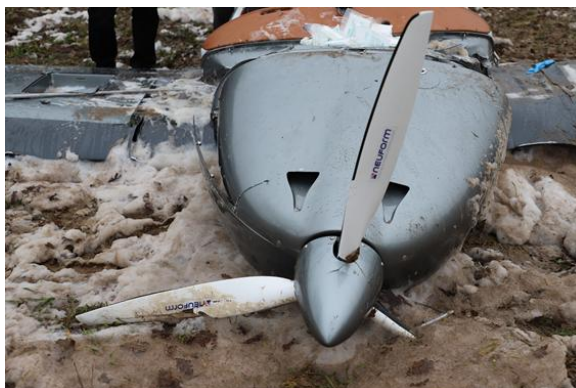
Ułożenie i stan łopat śmigła po zderzeniu z ziemią (Rysunek 15) świadczy, iż silnik samolotu nie pracował w chwili zderzenia. Potwierdzają to świadkowie,

którzy nie słyszeli dźwięku pracy silnika w trakcie opadania samolotu przed zderzeniem. Należy uznać, że silnik wyłączył się (lub został wyłączony) w trakcie lotu. Do chwili zderzenia z ziemią samolot był sprawny technicznie.

Rysunek 15. Ułożenie łopat śmigła samolotu Belmont DW 200, SP-BELM w miejscu wypadku.

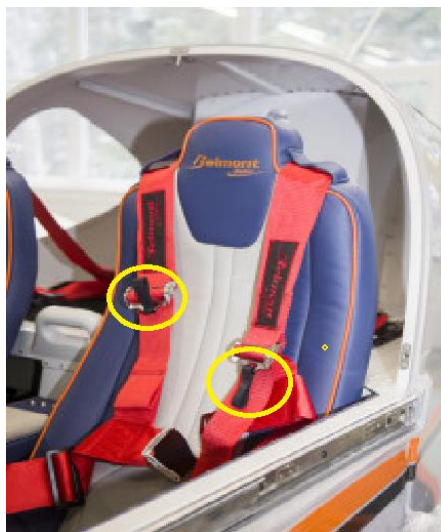
Opierając się na oświadczeniach świadków, którzy jako pierwsi pojawili się na miejscu zdarzenia, uznano iż w chwili zderzenia z ziemią pilot oraz pasażer mieli zapięte wielopunktowe pasy bezpieczeństwa. Przeczy temu oświadczenie Pasażera, który stwierdził, że po wystąpieniu sytuacji korkociągowej pilot wypiął się z pasów, próbując aktywować system ratowniczy. Niezgodność pomiędzy oświadczeniami świadków a pasażera może wynikać z faktu, iż pilot prawdopodobnie nie wypiął się z pasów (czego pasażer nie zauważył), a jedynie je poluzował. Na Rysunku 16 pokazano system dociągania pasów bezpieczeństwa.

Rysunek 16 . Pasy bezpieczeństwa fotela pilota. Żółtym kolorem zaznaczono klamry służące do regulacji naciągu pasów plecowych (zdjęcie producenta samolotu Belmond DW200, SP-BELM).

Ponieważ duża energia zderzenia z ziemią miała zasadniczy wpływ na wystąpienie obrażeń u osób w kabinie to dociągnięte pasy bezpieczeństwa na fotelu pasażera, prawdopodobnie pozwoliły mu na przeżycie. Natomiast jeśli pasy plecowe pilota były faktycznie poluzowane to mogły one obniżyć skuteczność ochrony i przyczynić się do powstania śmiertelnych obrażeń.
