RAPORT KOŃCOWY

Państwowej Komisji Badania Wypadków Lotniczych

z badania wypadku lotniczego

Reims Aviation Cessna, Cessna F150F, D-EKIQ

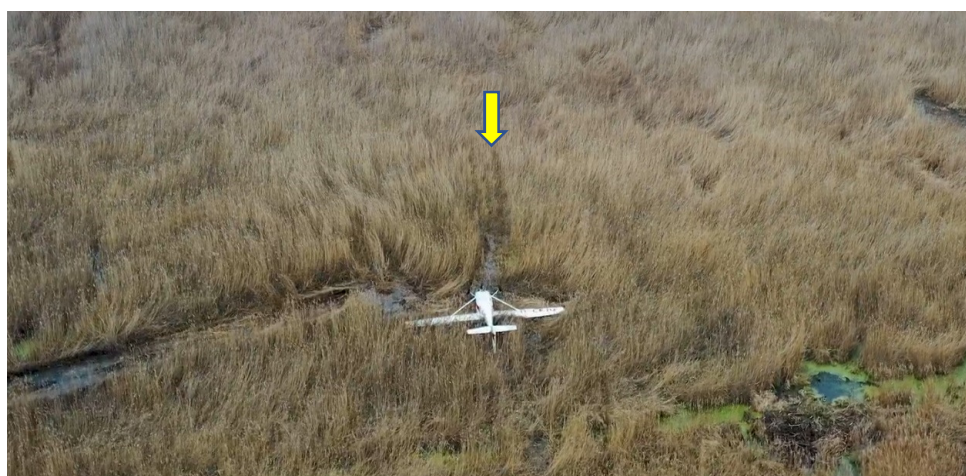
Rys. 2. Położenie samolotu po kapotażu oraz zaznaczone żółtą strzałką miejsce jego przyziemienia

Samolot uległ nieznacznym uszkodzeniom, które powstały głównie w przedniej części kadłuba. Wszystkie uszkodzenia samolotu były skutkiem jego zderzenia z ziemią i kapotażu w bardzo podmokłym, stawiającym duży opór terenie. Nie stwierdzono innych widocznych uszkodzeń, które mogły powstać wcześniej. Miejsca i charakter uszkodzeń samolotu są widoczne na rys. 6. Bardzo małe uszkodzenia samolotu świadczą o wykonaniu poprawnego lądowania przez pilota.

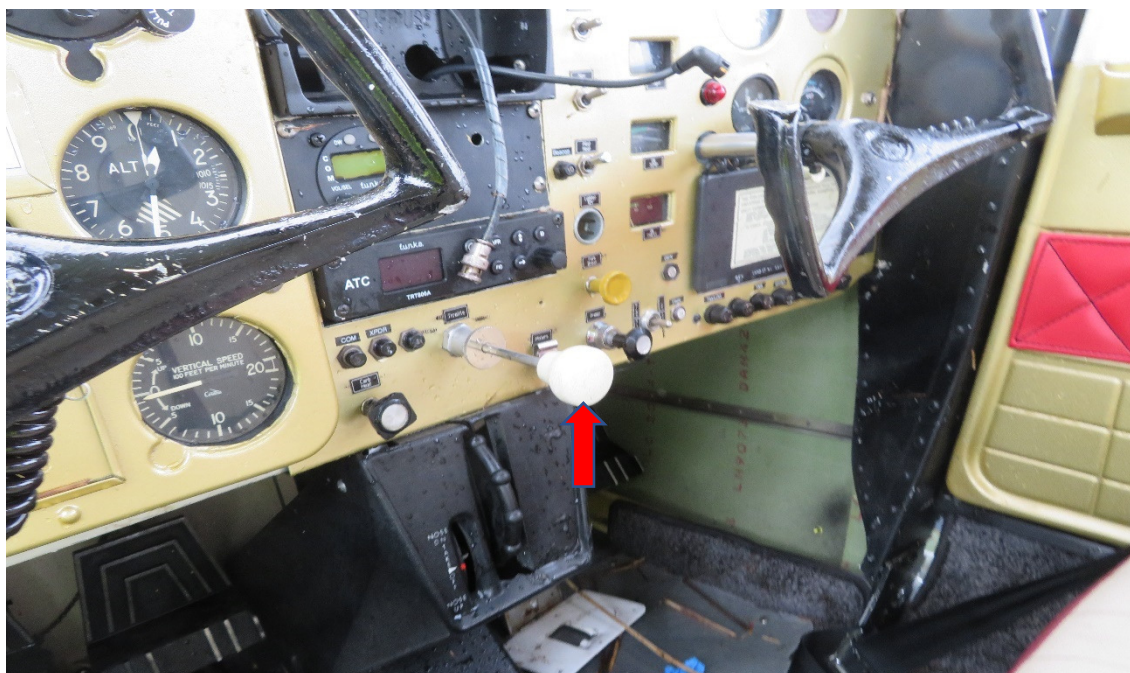
Pilot uznał w tym momencie, że przyczyną spadku obrotów mogło być nieprawidłowe działanie układu sterowania przepustnicą, natomiast wykluczył wystąpienie oblodzenia gaźnika i dlatego nie włączył już podgrzewu do końca lotu. Podczas przeglądu kabiny w miejscu zdarzenia ustalono, że dźwignia podgrzewu gaźnika była w położeniu zamkniętym, natomiast dźwignia przepustnicy w położeniu otwartym (rys. 3).

Rys. 3 Widok wyciągniętej dźwigni sterowania przepustnicą

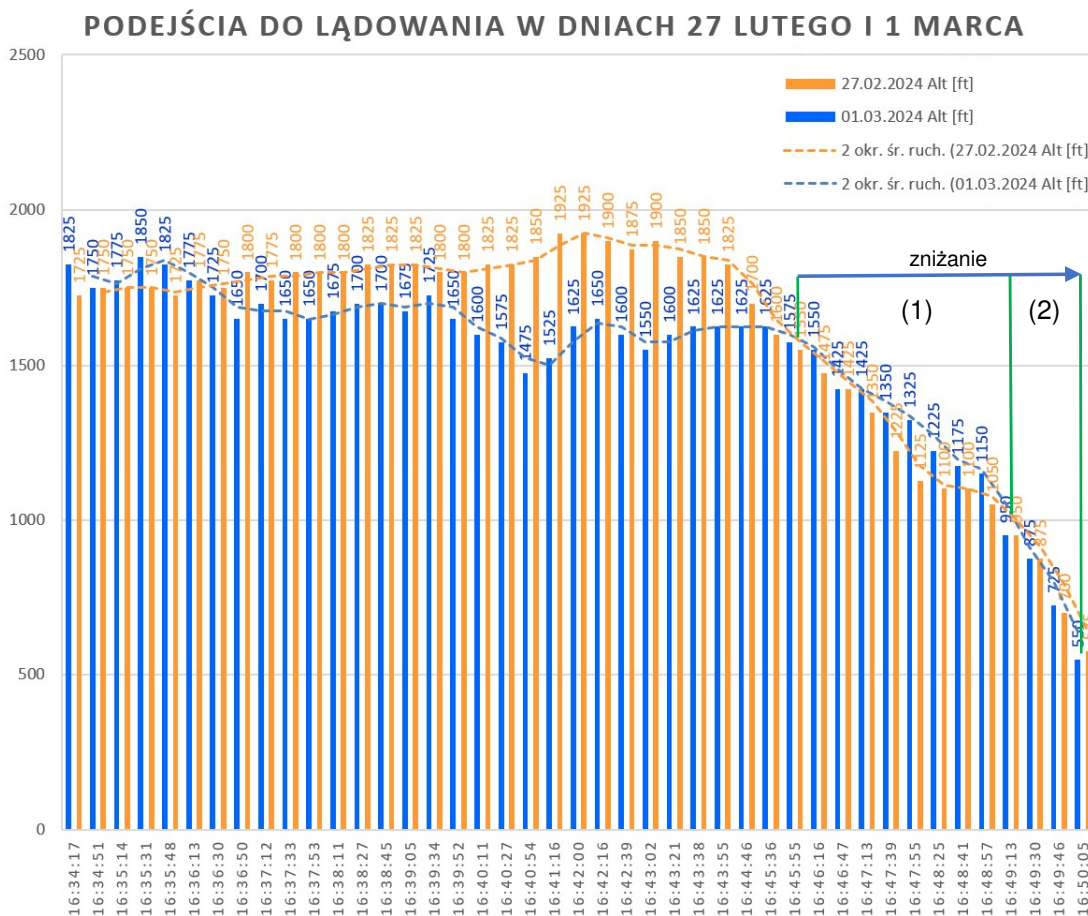
Rys. 4. Wykres wysokości lotu samolotu Cessna w czasie podejść do lądowania w dniach 1 marca i 27 lutego 2024 r.

Z wykresu wynika, że loty te odbywały się początkowo na różnych wysokościach, ale bez istotnych różnic w charakterystyce tych lotów. Na wysokość lotu w dniu 1 marca 2024 r. mogło mieć wpływ występujące w trakcie lotu dość duże zachmurzenie.

- tor lotu podczas zniżania przebiegał w obu lotach na zbliżonych wysokościach;
- w pierwszej fazie rys. 4 (1), zniżanie podczas lotu w dniu 01 marca 2024 r. przebiegało na wysokości większej o około 100 ft;
- w drugiej fazie rys. 4 (2) zniżanie przebiegało z nieznaczną różnicą wysokości nie przekraczającą 25 ft.

Podobna charakterystyka tych lotów, a szczególnie niemal identyczne tory lotów podczas zniżania potwierdzają, że istniała możliwość kontynuowania lotu do lotniska.

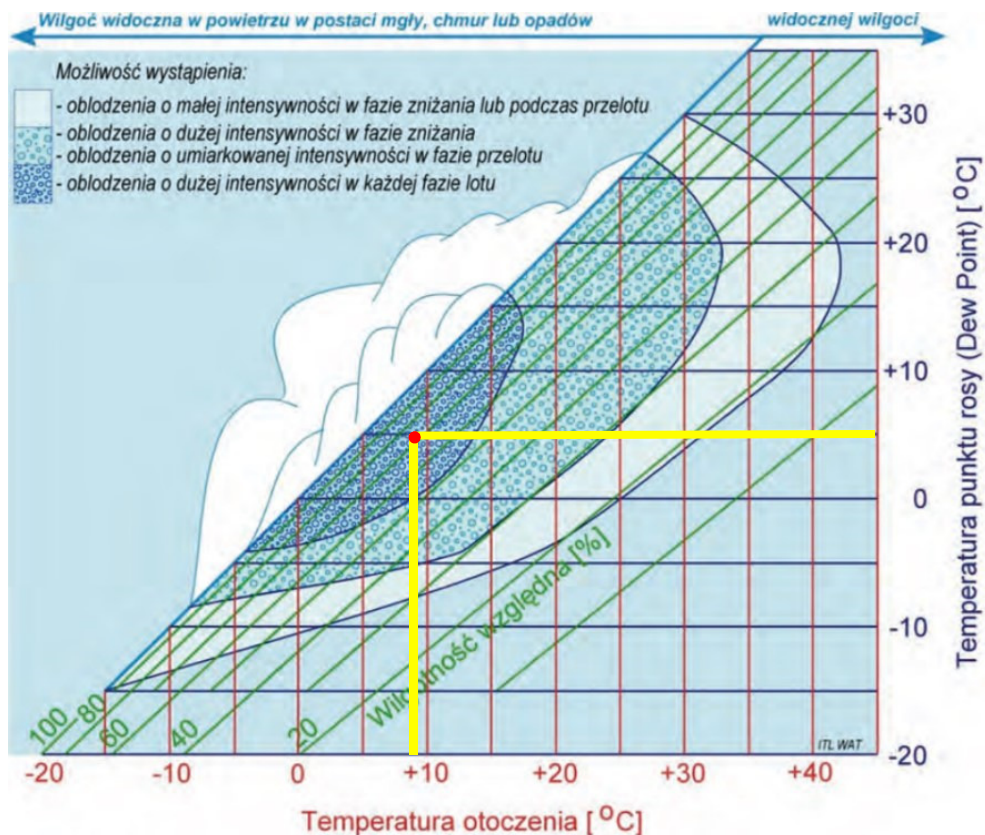
Rys. 5. Wykres do określania możliwości wystąpienia oblodzenia gaźników
[źródło: Internet]

Z wykresu jednoznacznie wynika, że podczas zdarzenia istniała możliwość wystąpienia oblodzenia gaźnika w każdej fazie lotu.

- wysoka wilgotność powietrza: 76,03 %;
- paliwo samochodowe z powodu większej lotności i zawartości wody;
- duża podatność na oblodzenie układu zasilania silnika Continental O-200A;
- niepełne otwieranie dźwigni podgrzewu gaźnika podczas lotu;
- niewłączenie podgrzewu gaźnika przed rozpoczęciem zniżania samolotu do lądowania;

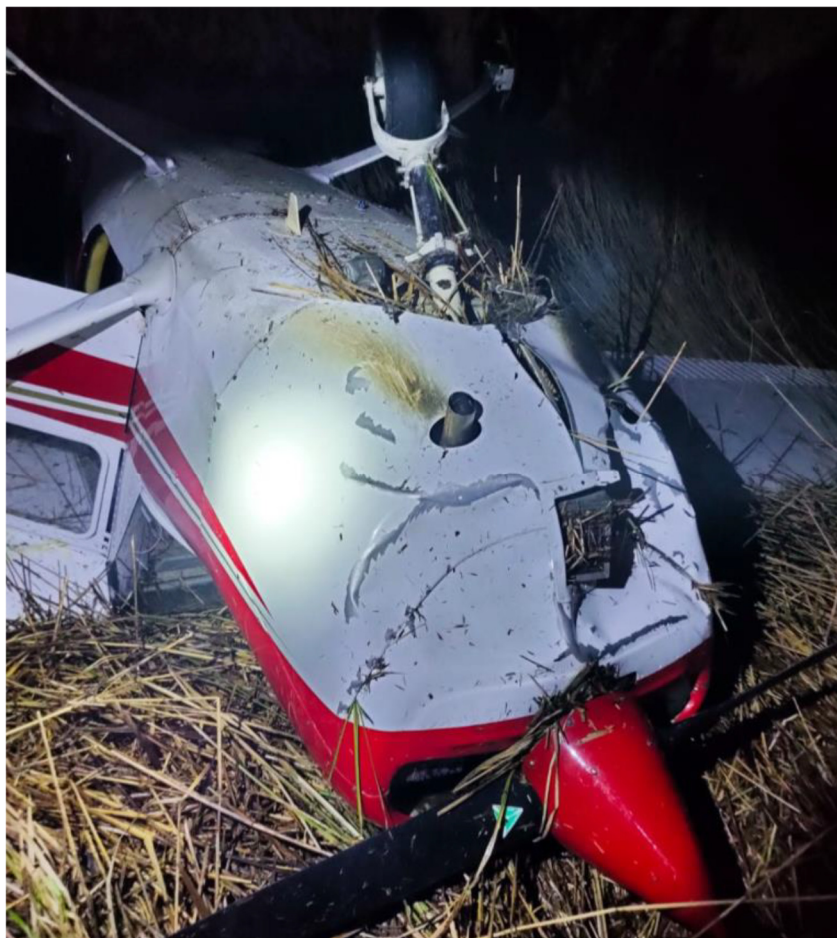
Rys. 6. Widok uszkodzeń przedniej części kadłuba

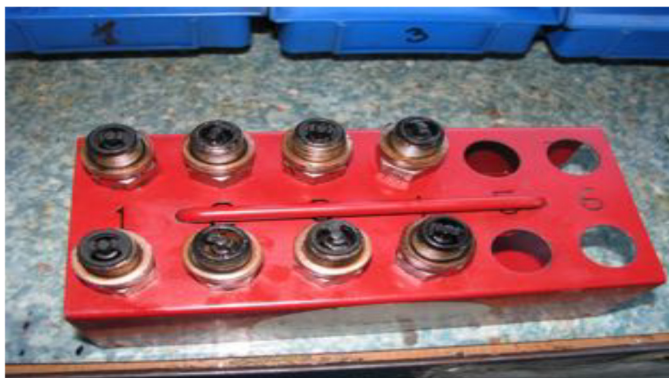
Świece sprawdzono na stanowisku kontrolnym SPCT100 i stwierdzono, że były sprawne. Kolor nagaru na świecach świadczył o normalnej pracy silnika, właściwym składzie mieszanki paliwa i prawidłowej pracy układu zapłonowego (rys. 7).

Rys. 7. Świece zapłonowe przed oczyszczeniem

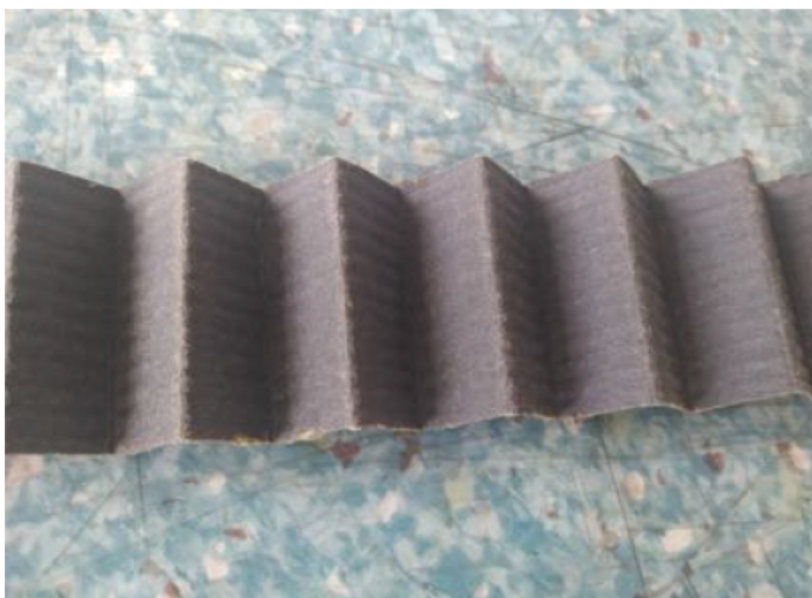
Brak zanieczyszczeń i opiłków na wkładzie filtra olejowego świadczył o prawidłowej pracy układu korbowo-tłokowego silnika (rys. 8).

Rys. 8. Widok wkładu filtra olejowego

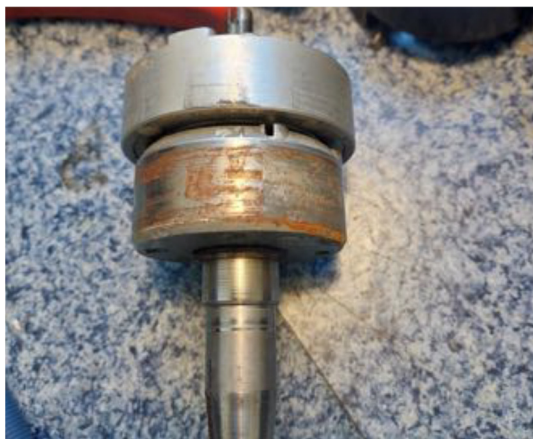
Iskrowniki sprawdzono na stanowisku kontrolnym. Działanie prawego iskrownika było prawidłowe. Po demontażu lewego iskrownika stwierdzono na jego elementach korozję spowodowaną dość długotrwałym przebywaniem w wodzie. Po oczyszczeniu potwierdzono prawidłowe działanie iskrownika (rys. 9).

Rys. 9. Widoczna korozja na stojanie iskrownika

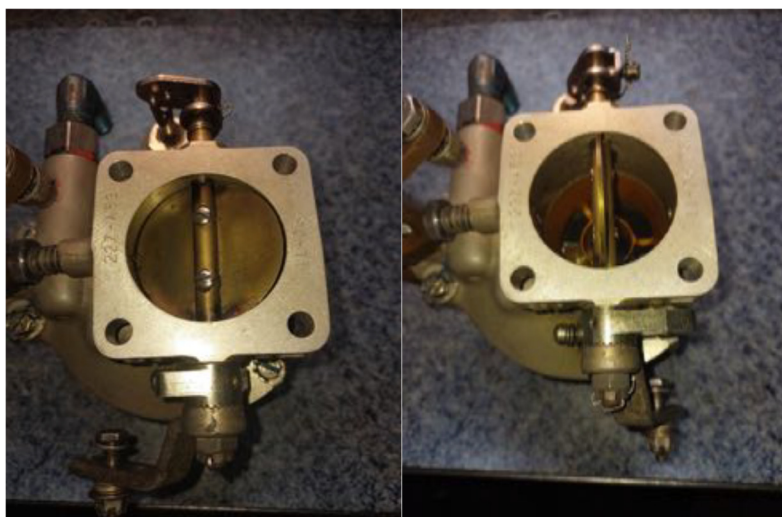
Stwierdzono pełny zakres ruchu przepustnicy (rys. 10). Komora pływaka była zanieczyszczona brudną wodą wskutek długotrwałego kontaktu silnika z podmokłym terenem. Ustawienie poziome paliwa w komorze pływakowej było zgodne z normą.

Wykonany przegląd oraz sprawdzenie na stanowisku kontrolnym gaźnika potwierdziło poprawność jego działania w momencie zdarzenia. Brak zanieczyszczeń i śladów wody we wstępnym filtrze paliwa oraz w przewodach paliwowych dostarczających paliwo do gaźnika potwierdziły właściwą pracę układu zasilania.

Rys. 10. Przepustnica w położeniu zamkniętym i otwartym

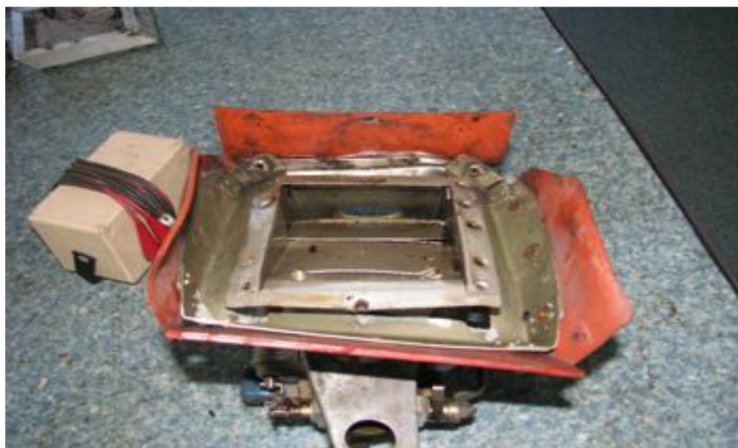
Stwierdzono prawidłowość działania układu sterowania przepustnicą. Dźwignia poruszała się w pełnym zakresie i szczelnie domykała przepustnicę ciepłego powietrza.

Stwierdzono uszkodzenia (zniekształcenie obudowy wlotu powietrza) w wyniku zderzenia się samolotu z ziemią (rys. 11). Był to jedyny uszkodzony element silnika.

Rys. 11. Widoczna przepustnica ciepłego powietrza oraz zdeformowana obudowa wlotu powietrza

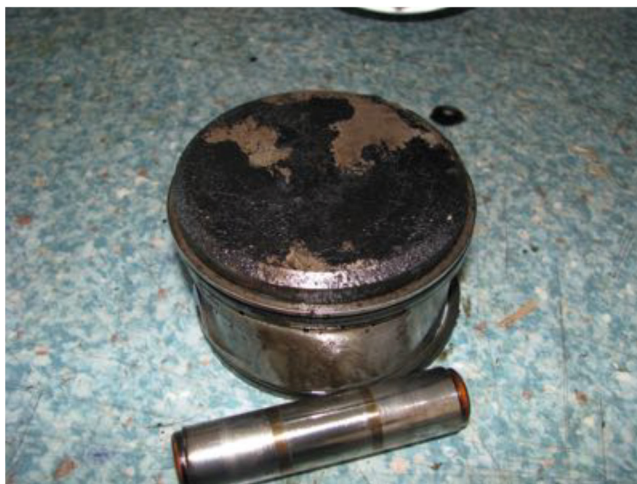
Na cylindrach, tłokach i pierścieniach nie wykryto śladów zatarć, przegrzań i innych uszkodzeń. Stwierdzono ciemny nalot na tłokach wynikający z normalnej eksploatacji (rys. 12).

Pomiar średnic tłoków, cylindrów i luzów potwierdził prawidłową pracę tłoków w cylindrach. Stwierdzono normalne zużycie eksploatacyjne.

Rys. 12. Widoczny ciemny nalot nagaru na tłoku

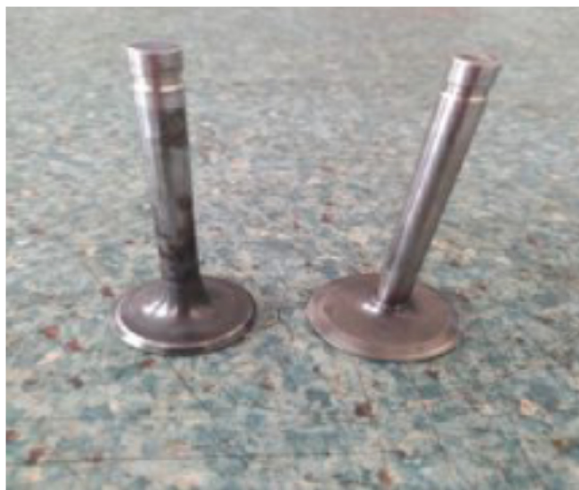
Stan powierzchni przylgni potwierdził prawidłową pracę zaworów ssących i wylotowych gwarantujących szczelność cylindrów (rys. 13).

Rys. 13 Widok przyłgni zaworu wylotowego i ssącego

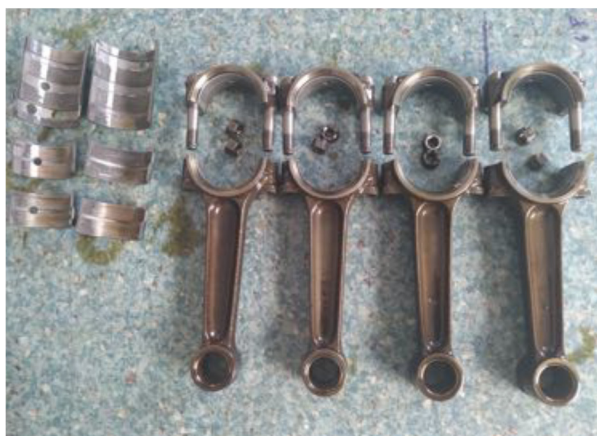
Na powierzchni korbowodów i panewek nie wykryto zatarć i przegrzań (rys. 14). Osadzenie panewek było prawidłowe, a obecność oleju na powierzchniach współpracujących wykazały poprawność działania układu smarowania. Pomierzone luzy panewek i korbowodów mieściły się w granicach określonych przez producenta.

Rys. 14. Widok korbowodów i panewek
