UCHWAŁA

Państwowej Komisji Badania Wypadków Lotniczych

2024-0009

Reims Aviation Cessna, Cessna F150F, D-EKIQ

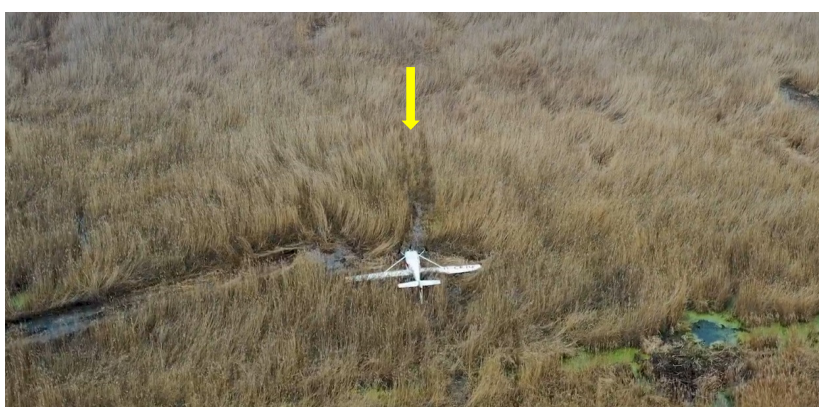
Obroty nadal spadały i pilot zdecydował, że będzie lądował awaryjnie. Na miejsce lądowania wybrał teren niezabudowany w dzielnicy Wawer w Warszawie. Po przyziemieniu samolot po przebyciu około 15 m zatrzymał się i kapotował.

Rys. 2. Położenie samolotu po kapotażu oraz zaznaczone żółtą strzałką miejsce jego przyziemienia

Dopiero po przyziemieniu pilot zorientował się, że wylądował na bardzo podmokłym terenie (rys. 2). Oboje wyszli z samolotu o własnych siłach.

Przedstawione fakty świadczą o możliwości wystąpienia oblodzenia gaźnika. Fakt, że pomimo spadku obrotów było możliwe zwiększanie mocy silnika świadczyło o tym, że powstałe oblodzenie było w fazie, które można było zlikwidować postępując zgodnie z IUwL, czyli należało bezzwłocznie włączyć na pełny zakres podgrzew gaźnika na taki czas, aż obroty silnika powrócą do poprzedniej wartości, co świadczyłoby o usunięciu lodu z gaźnika. Nieuzasadnione obawy, że po włączeniu podgrzewu nastąpi dalszy niedopuszczalny spadek obrotów, doprowadziło do zaniechania działań zapobiegających narastaniu oblodzenia.

- 1) Występowanie warunków meteorologicznych sprzyjających oblodzeniu gaźnika.
- 2) Brak dokładnej analizy warunków meteorologicznych przed lotem.
- 3) Błędna ocena przez pilota przyczyny spadku obrotów silnika, polegająca na wykluczeniu możliwości wystąpienia oblodzenia gaźnika.
- 4) Niepełna znajomość i nieprzestrzeganie przez pilota określonych w IUwL zasad postępowania w przypadku wystąpienia oblodzenia gaźnika.
- 5) Zbyt wczesne podjęcie przez pilota decyzji o lądowaniu zapobiegawczym przy pracy silnika umożliwiającej kontynuowanie lotu.
