# RAPORT KOŃCOWY

Państwowej Komisji Badania Wypadków Lotniczych

## 2023-0006

Evektor-Aerotechnik a.s., SportStar RTC, SP-GDN

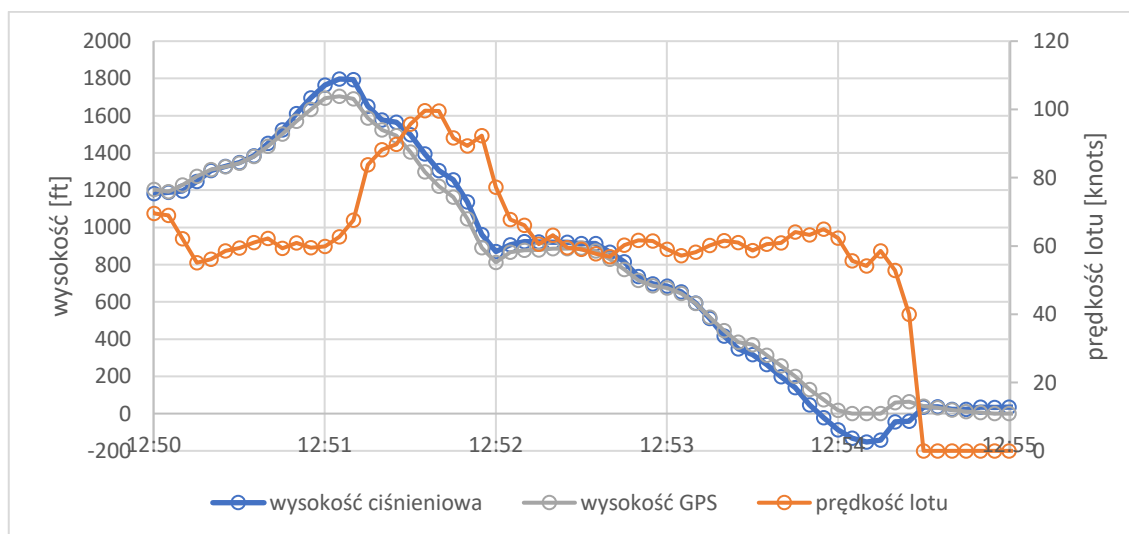
poza lotniskiem do wysokości terenu (rys. 11) naruszając tym samym zapis Programu Szkolenia Samolotowego<sup>4</sup> oraz przepisów SERA<sup>5</sup>. Podczas tego ćwiczenia próba przejścia na wznoszenie ok 12:54:10 nie udała się (rys.12).

Rysunek 12. zmiana wysokości i prędkości lotu w dolocie do miejsca wypadku
