## RAPORT KOŃCOWY

### z badania zdarzenia statku powietrznego o maksymalnym ciężarze startowym nie przekraczającym 2250 kg\*

1. **Rodzaj zdarzenia:** WYPADEK, samolot Cessna 177, znaki rozpoznawcze SP-YVD, załoga: pilot+3 pasażerów.
2. **Badanie przeprowadził:** PKBWL
3. **Data i czas lokalny zaistnienia zdarzenia:** 15 czerwca 2004 r., ok. godz. 10.00 LMT;
4. **Miejsce startu i zamierzonego lądowania<sup>1)</sup>:** start - lotnisko Kraków-Pobiednik (EPKP), planowane lądowanie – lotnisko Poznań – Ławica (EPPO);
5. **Miejsce zdarzenia<sup>2)</sup>:** około 630 m od zachodniego skraju lotniska EPKP;

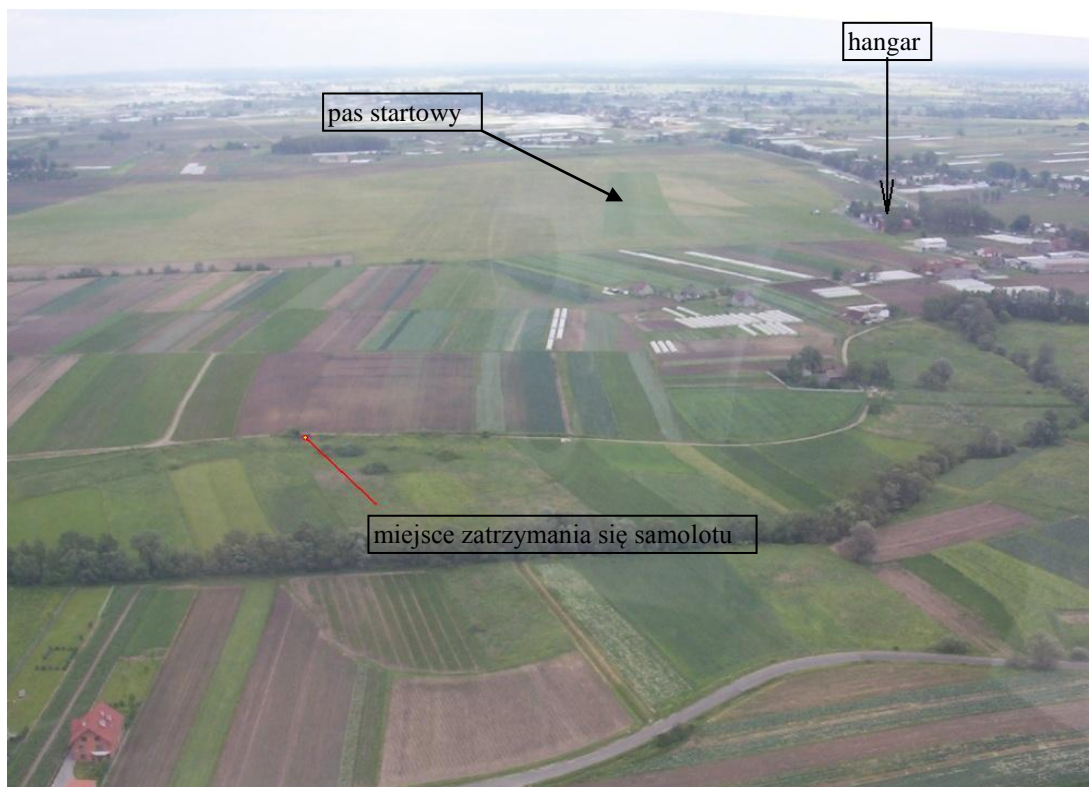
Fot. 1 Położenie miejsca zdarzenia względem lotniska EKKP

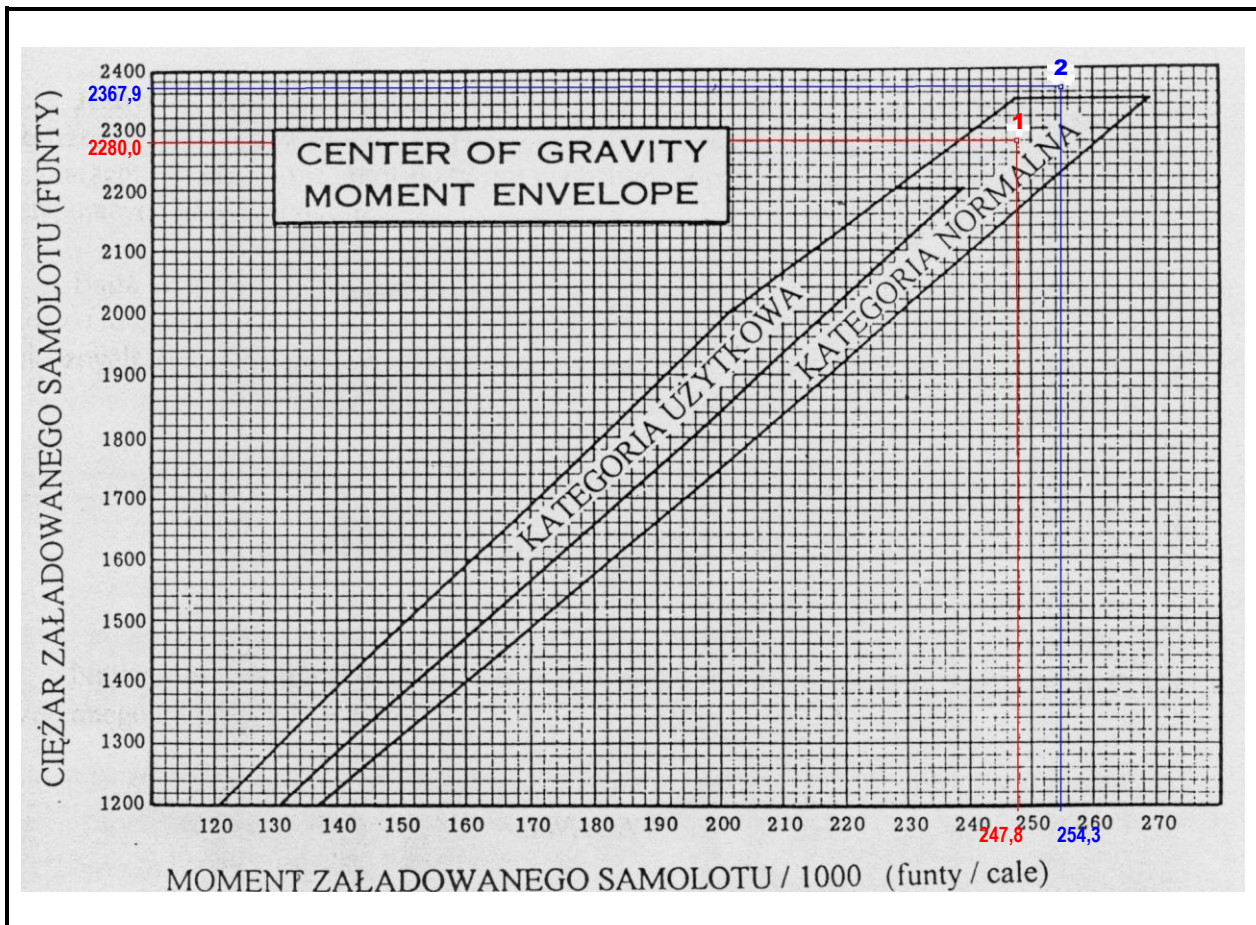
Punkt **1** określony na wykresie obwiedni położenia środka ciężkości przez te wartości masy i momentu (tj. masa 2280 lbs i moment 247,8 lbs-inch/1000) mieści się jeszcze w zakresie dopuszczalnego położenia środka ciężkości, określonego na wykresie na str.3-6 Instrukcji Użytkowania w Locie, aczkolwiek znajduje się blisko jego skraju.

Punkt **2** określony na wykresie obwiedni położenia środka ciężkości określony przez te wartości masy i momentu (tj. masa 2367,9 lbs i moment 254,3 lbs-inch/1000) znajduje się poza zakresem dopuszczalnego położenia środka ciężkości, określonego na wykresie na str.3-6 Instrukcji Użytkownika w Locie.

Przyczyną tego jest minimalne przekroczenie masy startowej o 17,9 lbs, tj. o ok. 8,1 kg, co wynosi ok. 0,76%. Położenie środka ciężkości znajduje się przy tym w pobliżu połowy dopuszczalnego zakresu.
