PAŃSTWOWA KOMISJA BADANIA WYPADKÓW LOTNICZYCH

Informacja o zdarzeniu [raport]

Numer ewidencyjny zdarzenia:	90/05			
Rodzaj zdarzenia:	WYPADEK			
Data zdarzenia:	6 czerwca 2005 r.			
Miejsce zdarzenia:	lotnisko EPLS			
Rodzaj, typ statku powietrznego:	szybowiec SZD-56-2 „Diana 2”			
Dowódca SP:	pilot szybowcowy			
Liczba ofiar / rodzaj obrażeń:	<i>Śmiertelne</i>	<i>Poważne</i>	<i>Lekkie</i>	<i>Bez obrażeń</i>
	-	-	-	1
Nadzorujący badanie:	Maciej Lasek			
Podmiot badający:	PKBWL			
Skład zespołu badawczego:	nie wyznaczano			
Forma dokumentu zawierającego wyniki:	INFORMACJA O ZDARZENIU[RAPORT]			
Zalecenia:	NIE			
Adresat zaleceń:	NIE DOTYCZY			
Data zakończenia badania:	09.09.2016

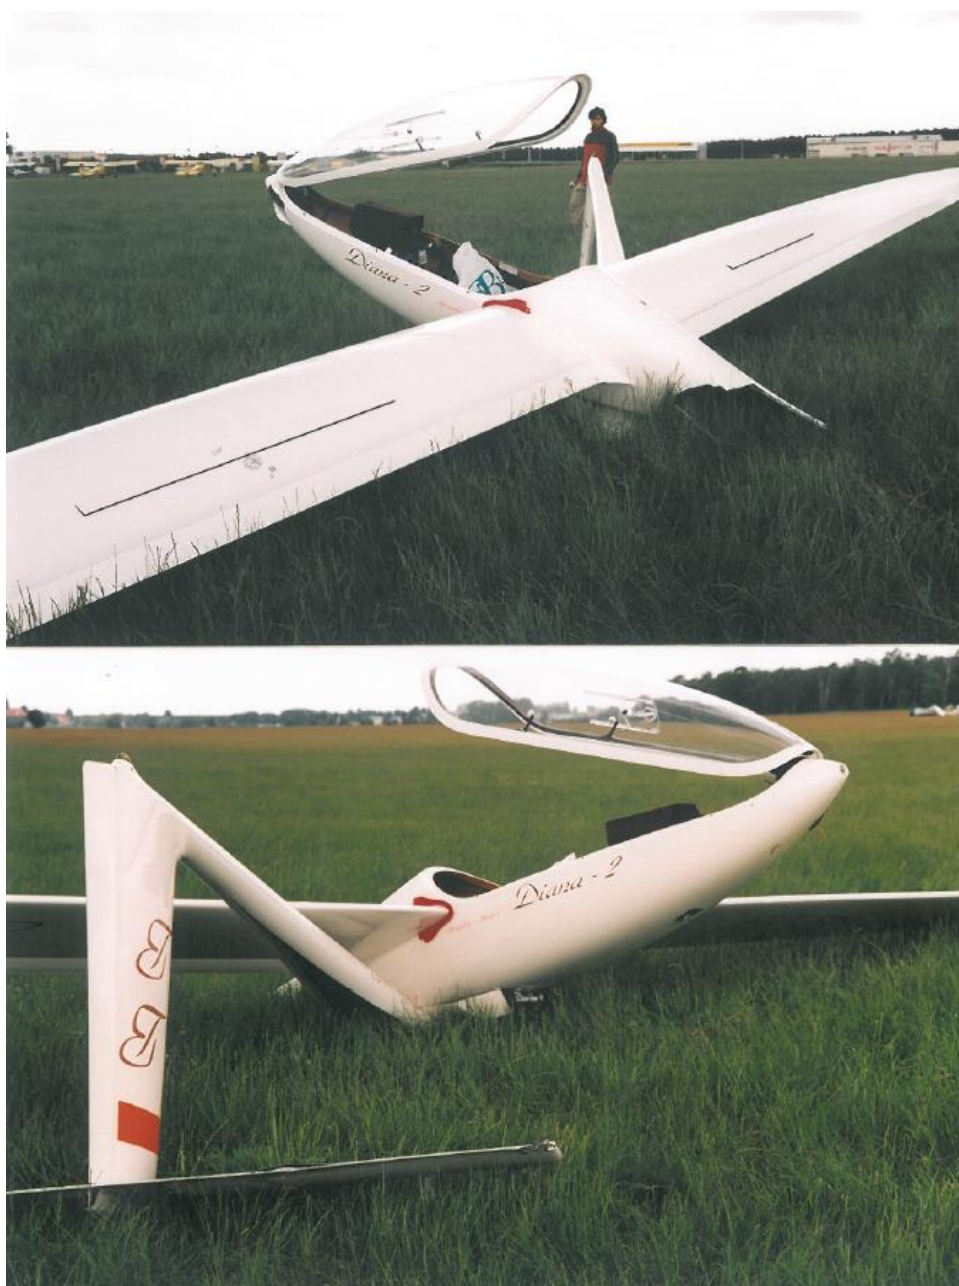
wysunął hamulce aerodynamiczne. W momencie osiągnięcia prędkości ok. 40 km/h i uzyskania większej sterowności poprzecznej, pilot zamknął hamulce aerodynamiczne i zaczął przestawiać klapy w pozycję 21°. W tym momencie doszło do opuszczenia lewego skrzydła szybowca i jego zaczepienia o wyższą w tym miejscu trawę. Pilot początkowo próbował przeciwdziałać temu wychyleniem lotek ale szybowiec zaczął tracić kierunek (według świadków o ponad 20°) co doprowadziło do trawersowania na głównym podwoziu z uniesionym kołem ogonowym. W tym momencie pilot wyczepił linę holowniczą, a szybowiec wykonał gwałtowny cyrkiel przez lewe skrzydło i łamiąc ogon zatrzymał się w pozycji odwróconej o 180° do kierunku startu.

Fot. 1 Widok szybowca po zatrzymaniu

Przyczyną wypadku było spóźnione wyczepienie liny holowniczej po zaczepieniu skrzydłem o trawę.

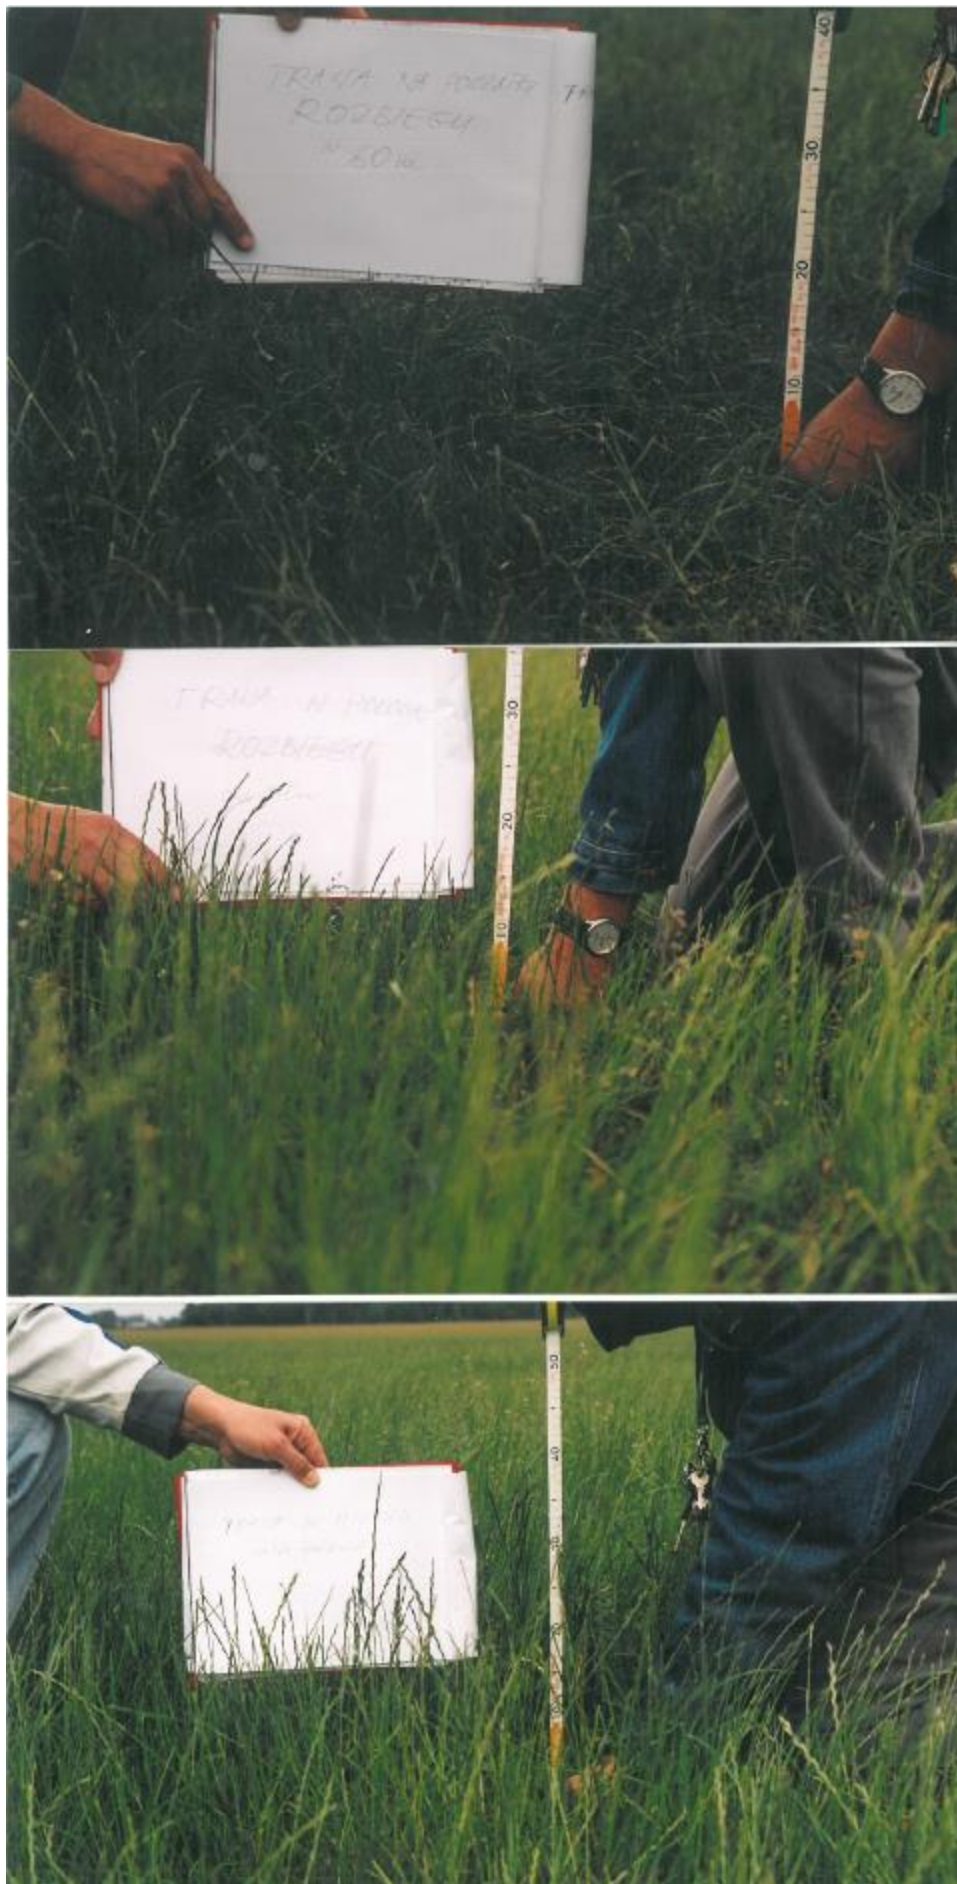
Fot. 2 Pomiar wysokości trawy od miejsca rozpoczęcia rozbiegu do zatrzymania szybowca.

Okolicznością sprzyjającą zdarzeniu mogła być zbyt duża wysokość trawy w miejscu rozbiegu.
