PAŃSTWOWA KOMISJA BADANIA WYPADKÓW LOTNICZYCH

RAPORT KOŃCOWY

zdarzenie nr: 414/08

statek powietrzny SZD 9 bis 1E „Bocian” SP–2823

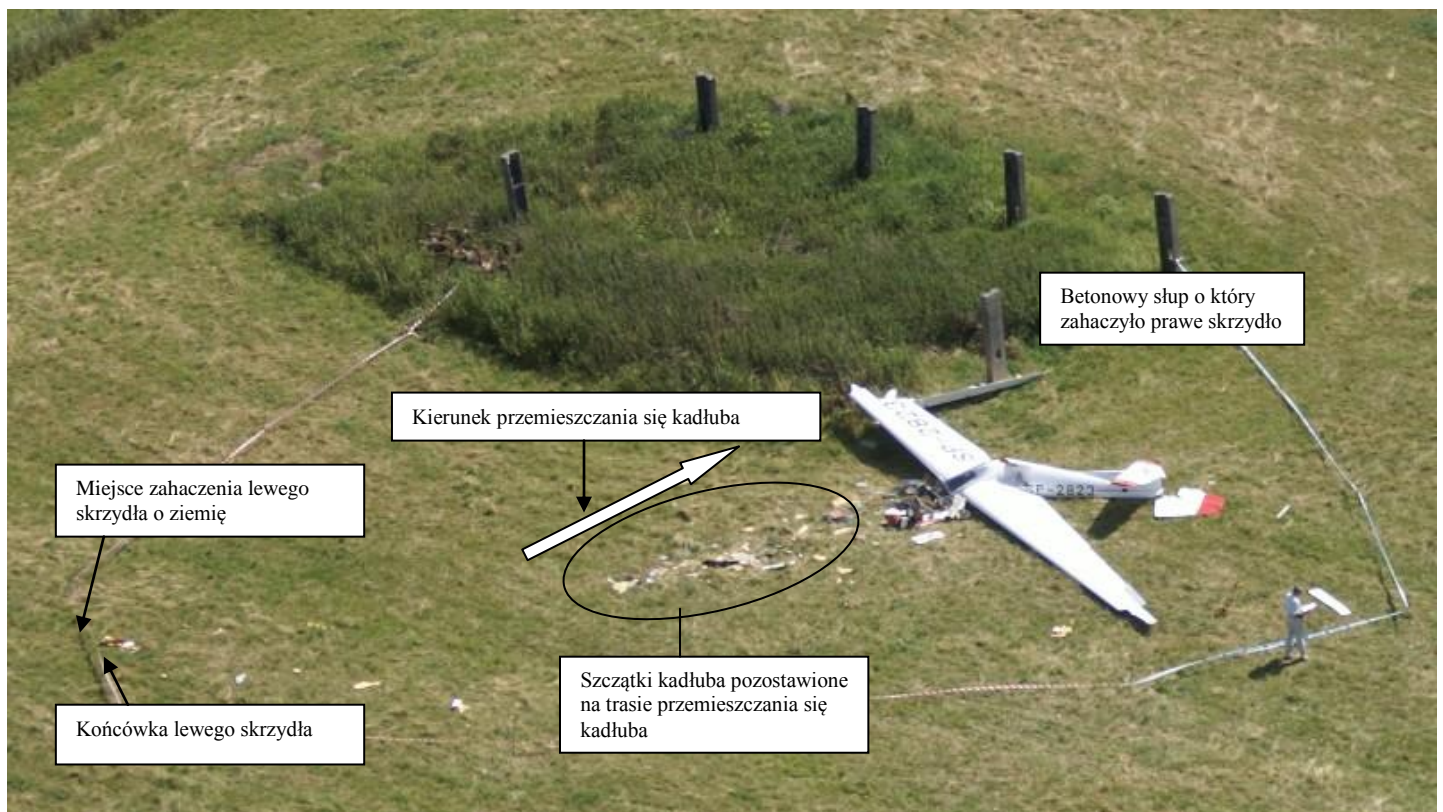
W wyniku zderzenia z ziemią i betonowym słupem całkowitemu zniszczeniu uległa kabina załogi. Wyłamany został statecznik pionowy, ukręcona część ogonowa, urwana końcówka prawego skrzydła na wysokości lotki, złamany kadłub na wysokości krawędzi spływu, uszkodzona końcówka lewego skrzydła, wyłamane podwozie, liczne pęknięcia kadłuba na całej powierzchni.

Szybowiec wpadł w korkociąg lecąc z kursem ok. 180°, tyłem do kierunku lądowania na wysokości około 130 – 150 m AGL. Wyprowadzenie z korkociągu nastąpiło dopiero po wykonaniu $\frac{3}{4}$ do 1 zvitki korkociągu na wysokości około 7 – 10 m AGL. Po wyprowadzeniu instruktor-praktykant podjął decyzję o lądowaniu w kierunku przeciwnym do kierunku lotu. W tym celu rozpoczął wykonywanie zakrętu w lewo z przechyleniem ok. 45°. W trakcie wykonywania zakrętu szybowiec zaczepił końcówką lewego skrzydła o powierzchnię ziemi następnie, wykonując obrót w lewą stronę, zderzył się przednią częścią kadłuba z ziemią. Szybowiec kontynuował obrót w lewą stronę przesuując się po ziemi, poczym uderzył prawym skrzydłem w wystające z ziemi betonowe słupy i zatrzymał się.

Rys.1 Położenie wraku i szczątek szybowca.

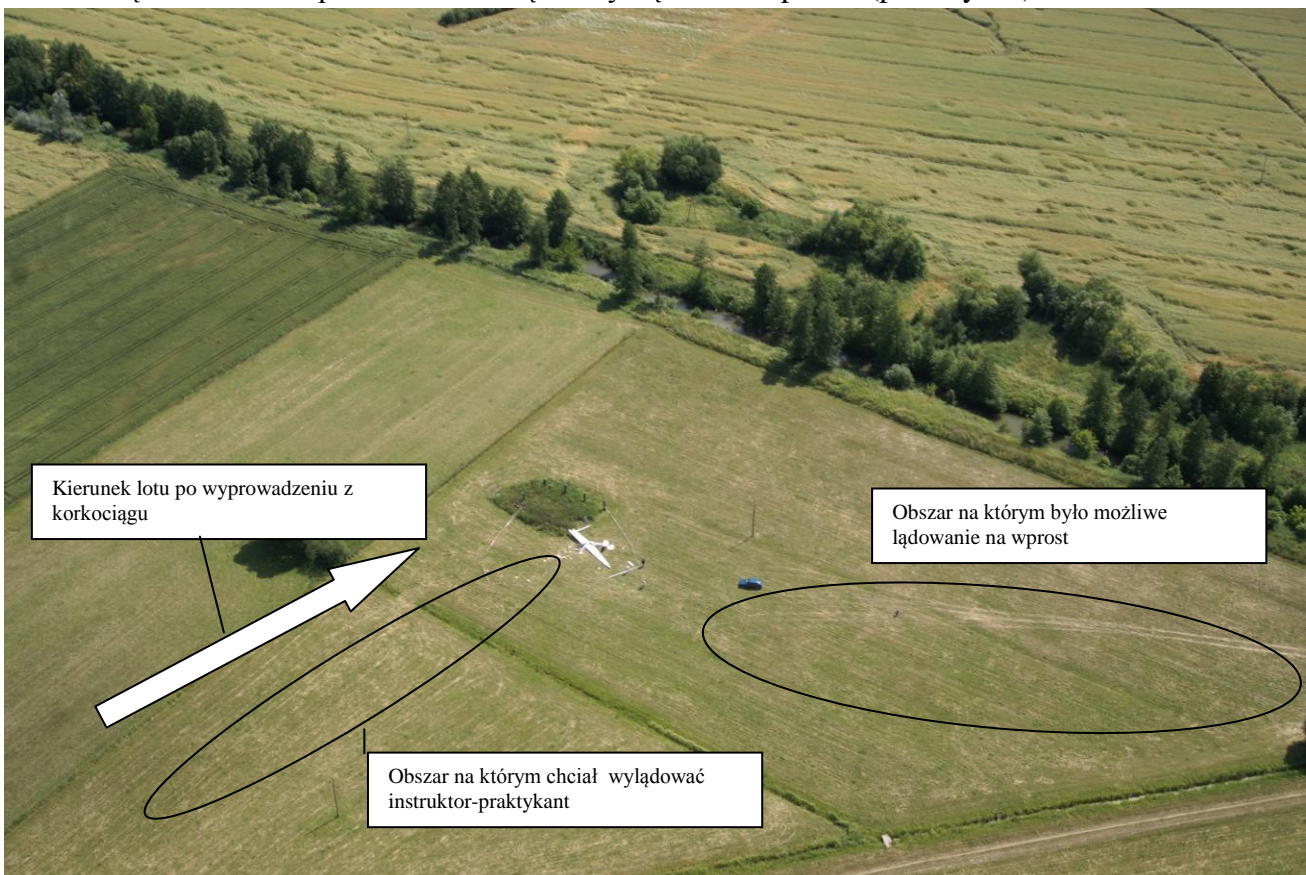
Co więcej, po wyprowadzeniu z korkociągu instruktor-praktykant podjął decyzję o lądowaniu w kierunku przeciwnym do kierunku lotu co wiązało się z wykonaniem zakrętu o dużym przechyleniu. Biorąc pod uwagę niewielką wysokość na jakiej znajdował się szybowiec, jako bezpieczniejsze i możliwe do wykonania należało uznać lądowanie na wprost z niewielką odchyłką kursu w prawo (patrz rys. 2).

Rys. 2 tor lotu szybowca oraz możliwy tor lotu po prostej.
