PAŃSTWOWA KOMISJA BADANIA WYPADKÓW LOTNICZYCH

515/09

RAPORT KOŃCOWY

| Rodzaj, typ statku powietrznego: | samolot Cessna 152 | | | |

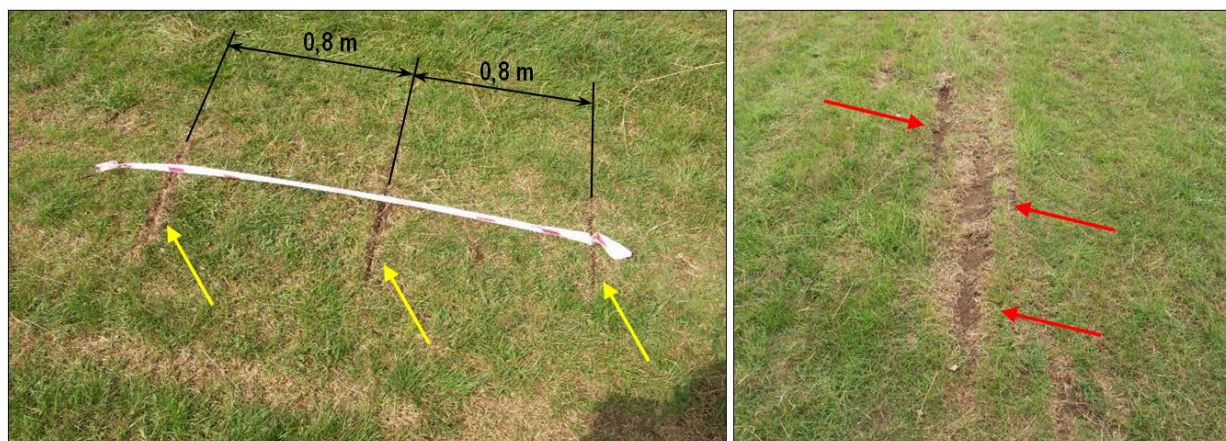
Rys.1,2 Miejsce wypadku – z lewej ślady łopat śmigła (strzałki żółte), z prawej ślady przemieszczania samolotu po złamaniu podwozia przedniego (strzałki czerwone)

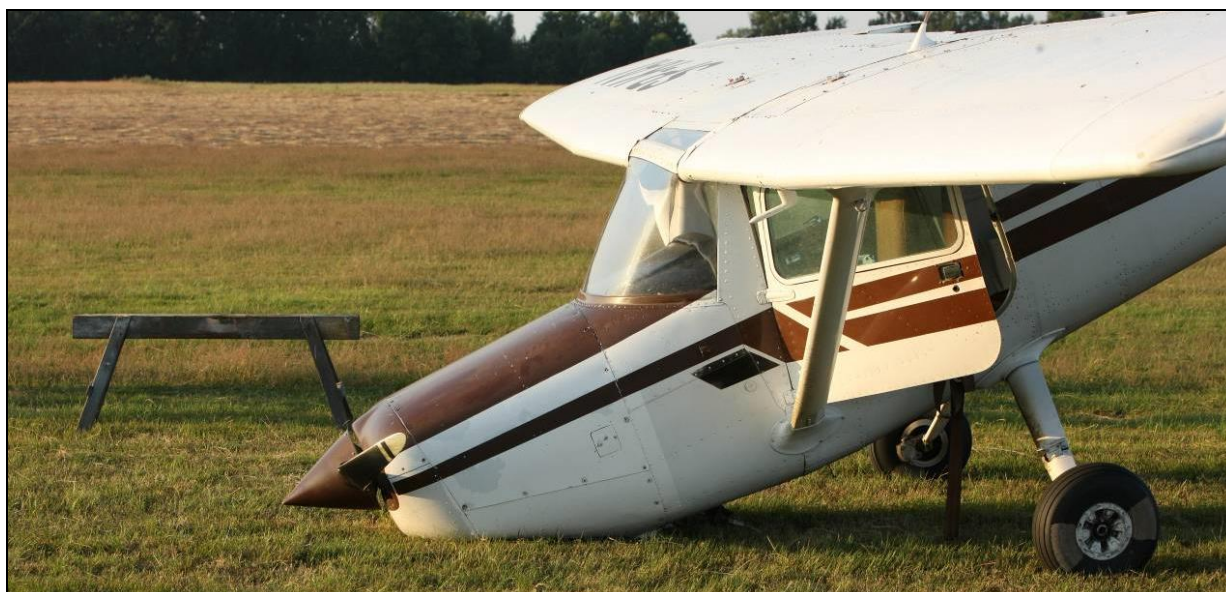
Rys.3 Samolot na miejscu wypadku – widok z lewej strony przed uniesieniem kadłuba

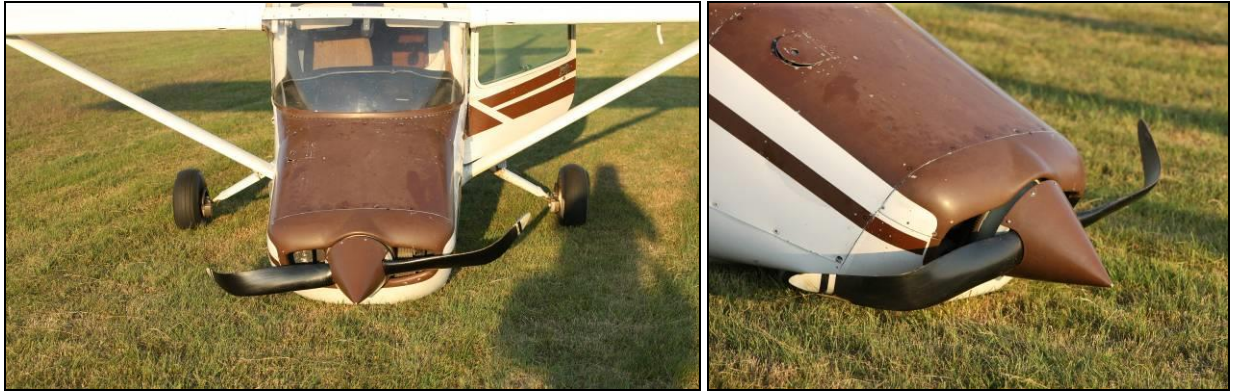
Rys.4,5 Samolot na miejscu wypadku – widok od przodu i z prawej strony przed uniesieniem kadłuba (widoczne uszkodzenia łopatek śmigła)

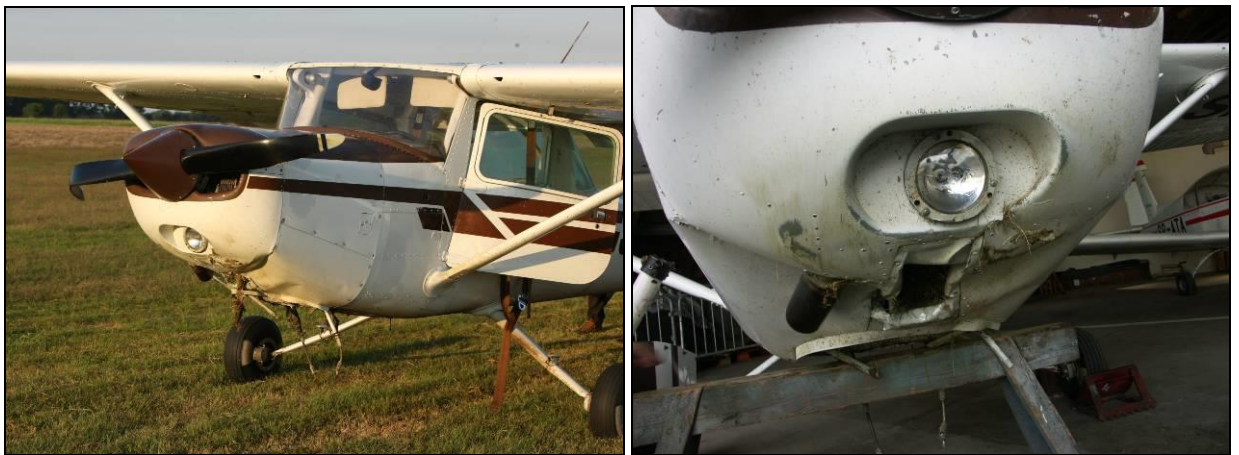
Rys.6,7 Widok uszkodzonego samolotu po uniesieniu kadłuba – po lewej na miejscu wypadku, po prawej w hangarze (widoczne uszkodzenia łopatek śmigła i dolnej osłony silnika, brak nogi przedniego podwozia)

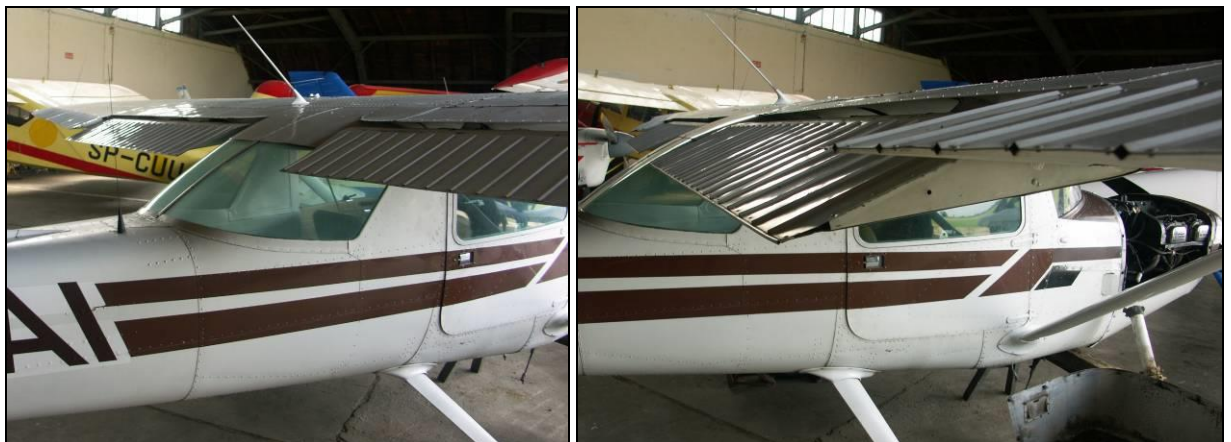
Rys.8,9 Samolot w hangarze – widoczne wychylenie kłap skrzydłowych

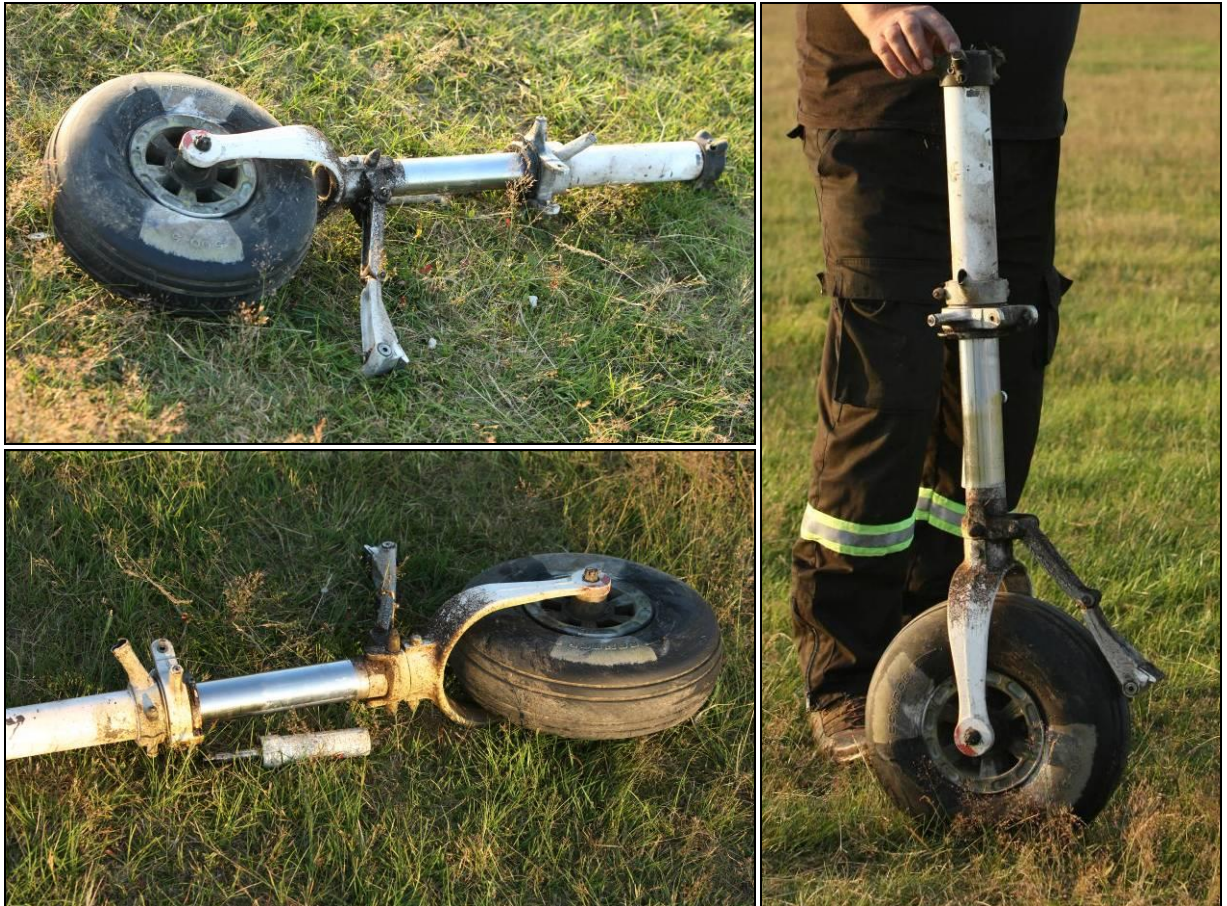
Rys.10,11,12 Oderwana od płatowca i uszkodzona przednia goleń podwozia (uszkodzenia elementów sterowania gołeni, nożyce, tłumik drgań)

Według oświadczenia instruktora, nie spowodowało to żadnej reakcji ze strony ucznia. W kolejnej fazie lotu samolot wyrównał, lecz przyziemienie nastąpiło bez fazy wytrzymania. Samolot twardo przyziemił na podwozie główne, a po jego odkształceniu (ugięciu i „rozjechaniu się”) uderzył w nawierzchnię przednią goleń podwozia, która w efekcie przeciążenia nie wytrzymała i wyłamała się z konstrukcji.

Po trzecim odbiciu, w wyniku oddania wolantu przez ucznia-pilota nastąpiło uderzenie przednim kołem o nawierzchnię lotniska, co doprowadziło do wyłamania przedniej goleni podwozia i kontaktu obracającego się śmigła z ziemią. Goleń podwozia odpadła i leżała blisko z prawej strony w stosunku do przemieszczającego się samolotu. Popelnione błędy świadczą o nieprawidłowej podzielności uwagi ucznia i braku dostatecznych umiejętności poprawiania błędów lądowania (likwidowania „kangurów”). Należy zaznaczyć, że uczeń-pilot posiadał już praktykę lotniczą na innych SP, stąd miał już większe doświadczenie i przygotowanie lotnicze.

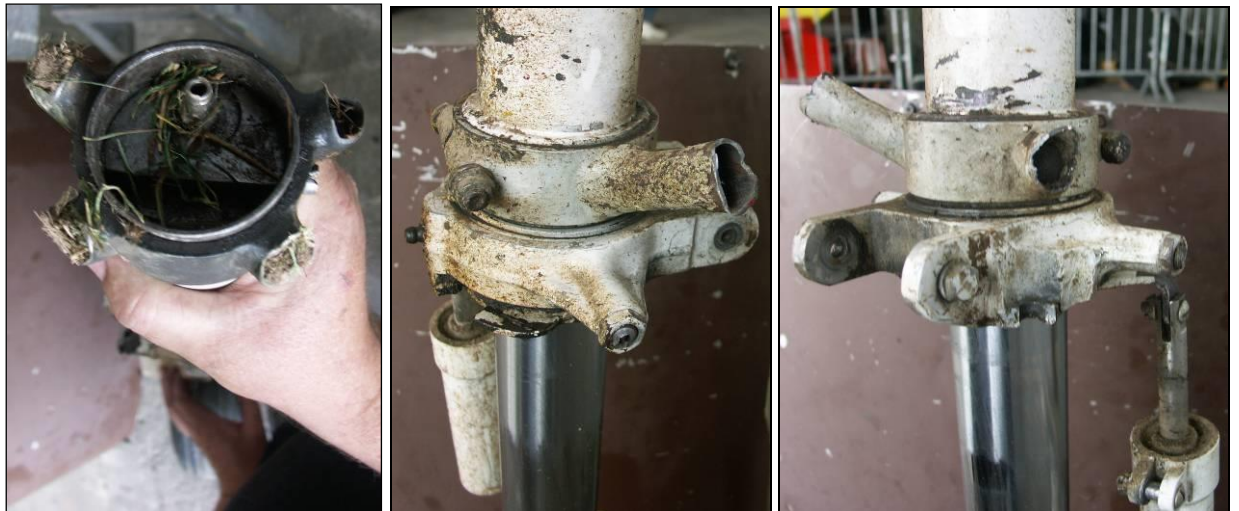
Rys.13,14,15 Zniszczony górny i dolny węzeł mocowania gołeni podwozia przedniego oraz mocowania elementów sterowania przednim kołem podwozia

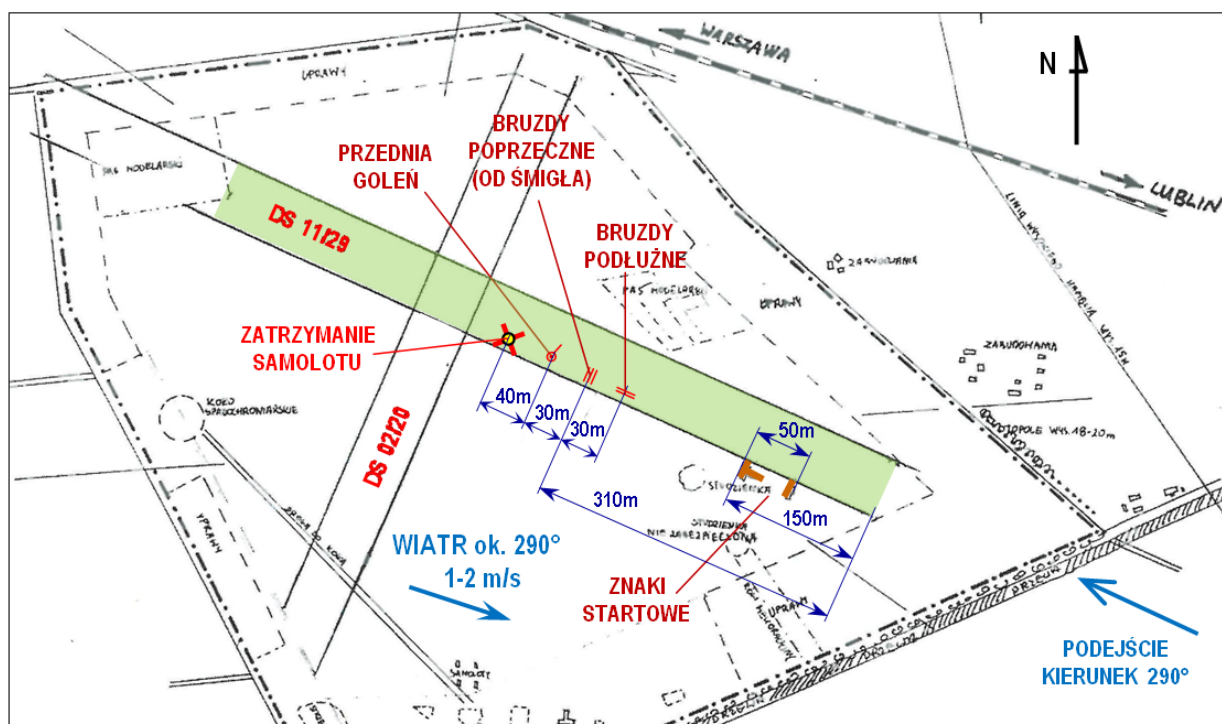
Rys.16 Szkic miejsca wypadku z wymiarami, naniesiony na szkic sytuacyjny lotniska Radawiec k/Lublina (na podstawie informacji od instruktora i ucznia-pilota oraz przeprowadzonej wizji lokalnej)

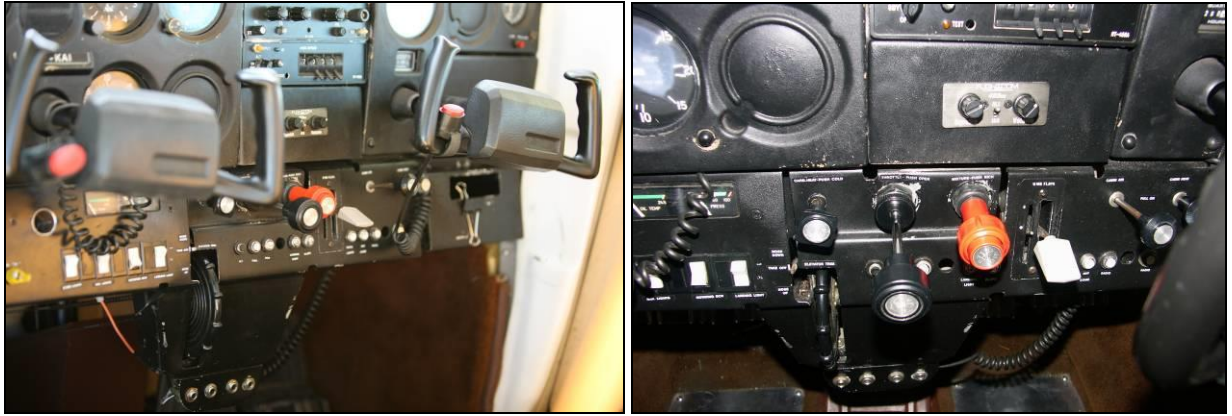
Rys.17,18 Widok tablicy przyrządów i sterowania z kabiny samolotu SP-KAI po wypadku (dźwignia sterowania przepustnicą – MAŁA MOC, dźwignia składu mieszanki – BOGATA, wskaźnik położenia trymera steru wysokości – DO STARTU, wskaźnik położenia klap skrzydłowych – niewiele powyżej 10°)
