# PAŃSTWOWA KOMISJA BADANIA WYPADKÓW LOTNICZYCH

**895/09**

## RAPORT KOŃCOWY

6. Rodzaj, typ, znaki rozpoznawcze: samolot AT-3 R100, SP-TPG, właściciel statku powietrznego HW Pietrzak Holding Sp. z o.o., użytkownik prywatny, nr fabryczny – AT3-005, rok produkcji 2002 opis uszkodzeń: stopień uszkodzenia – samolot został zniszczony;

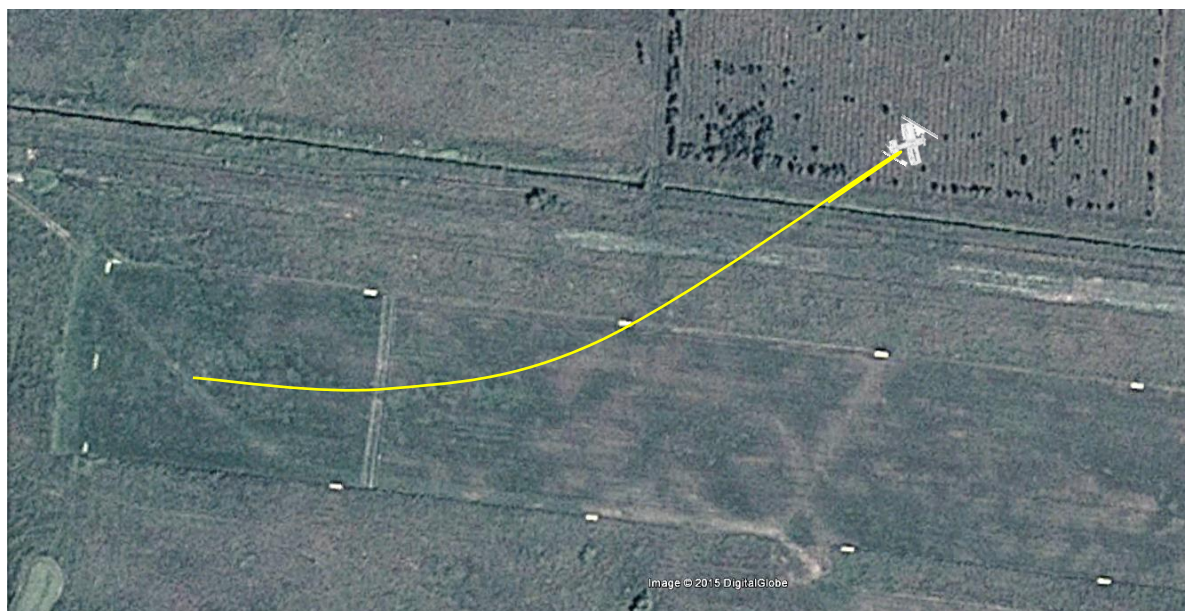
Rys. 2 Prawdopodobna trajektoria ruchu samolotu po przyziemieniu i odbiciu.

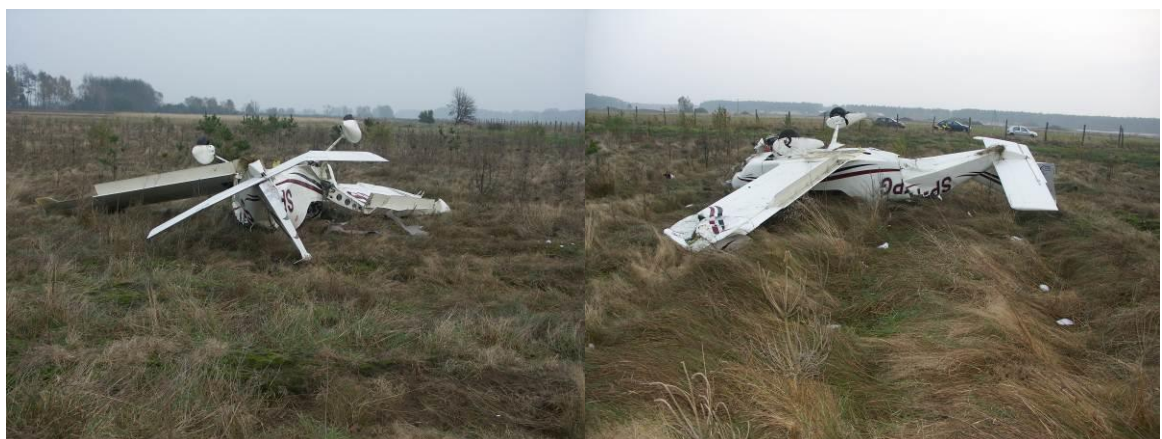
Rys. 3 Widok na wrak od tyłu i lewej strony.

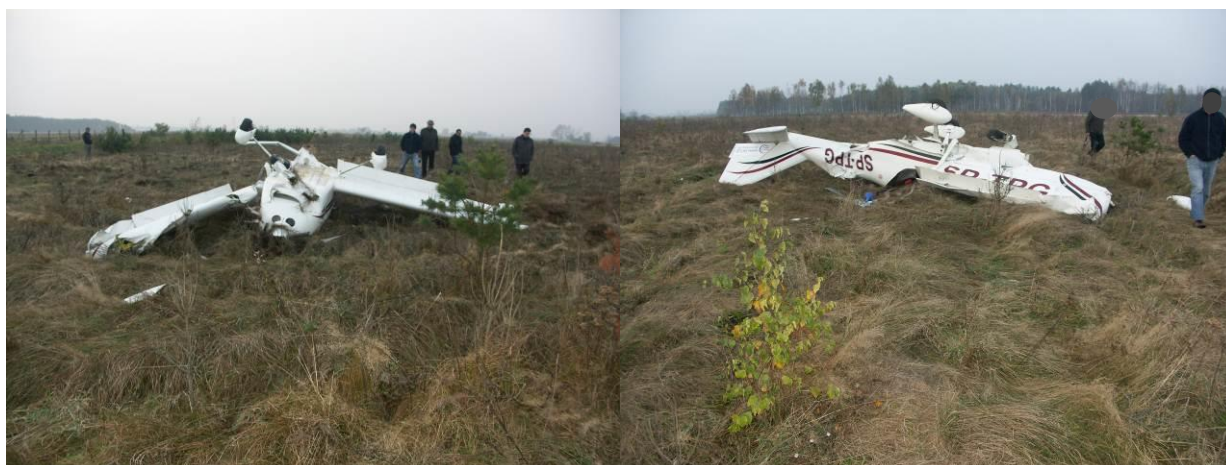
Rys. 4 Widok na wrak od przodu i z prawej strony.

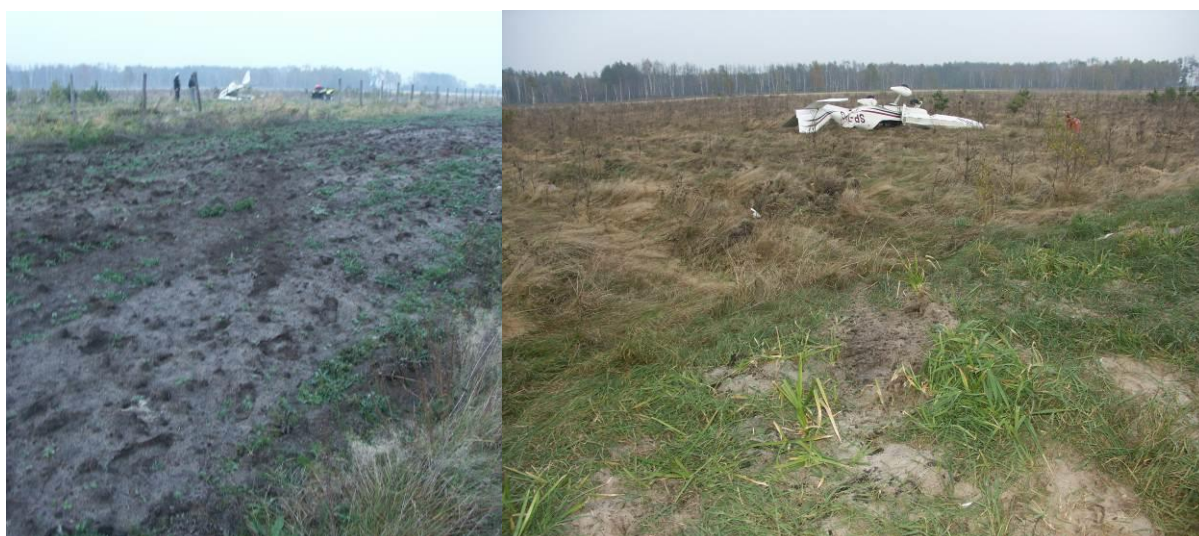
Rys. 5 Pierwszy ślad dotknięcia ziemi przed płotem i pierwszy ślad za płotem.

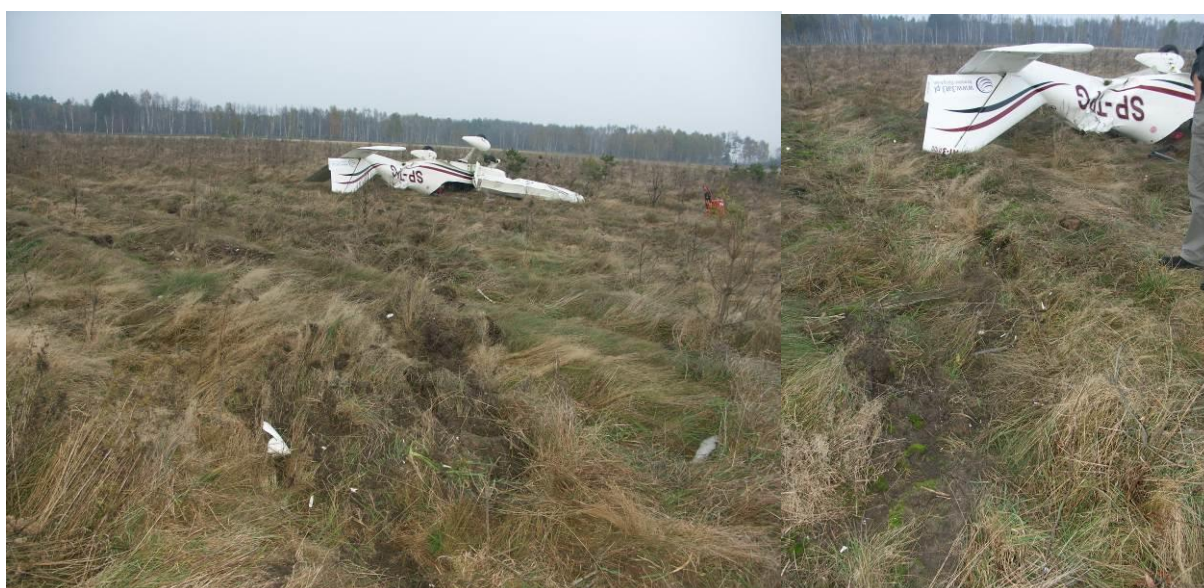
Rys. 6 Ślady uderzenia przodem i skrzydłem samolotu.

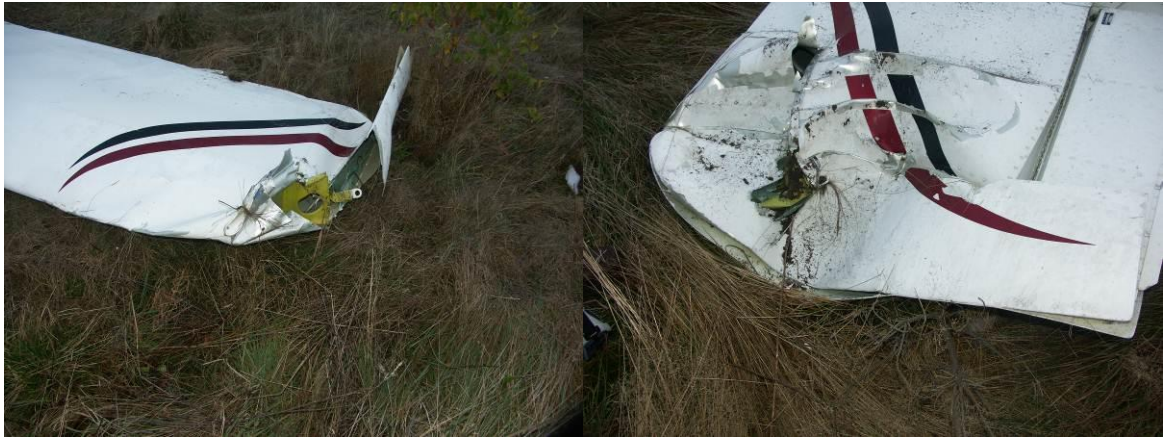
Rys. 7 Uszkodzenia końcówek lewego i prawego skrzydła.

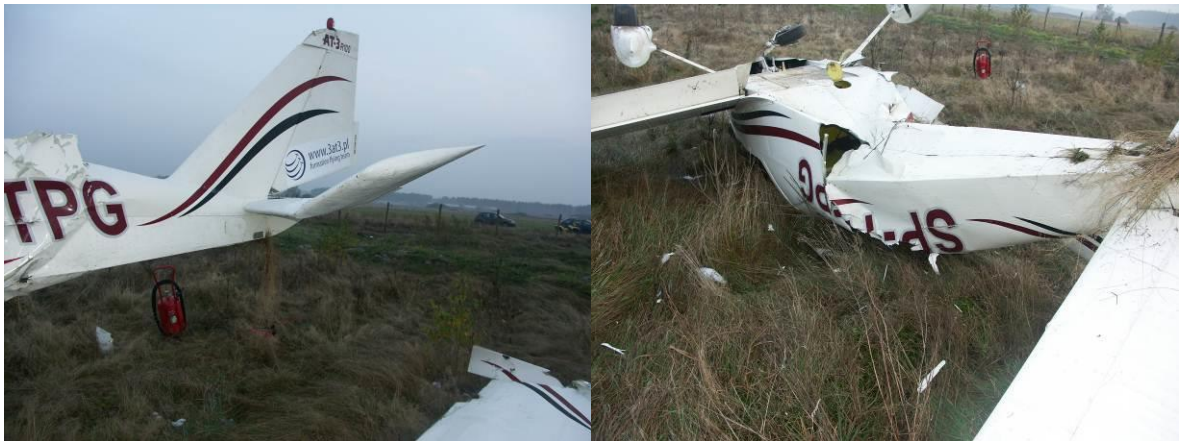
Rys. 8 Zgięcie usterzenia poziomego i skręcenie kadłuba.
