PAŃSTWOWA KOMISJA BADANIA WYPADKÓW LOTNICZYCH

Informacja o zdarzeniu [raport]

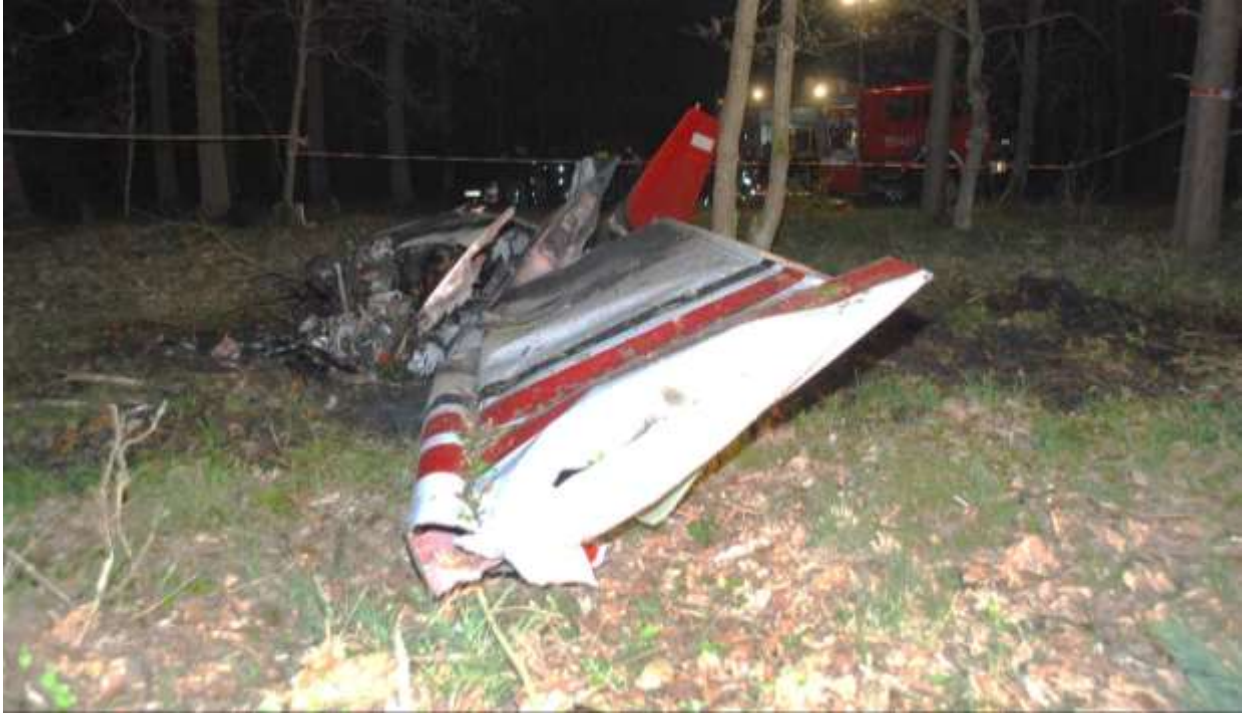
Fot. 3 Widok z boku na wrak samolotu. Charakterystyczne równomierne odkształcenie przedniej części skrzydła (spęczenie) na całej rozpiętości świadczy o pionowym zderzeniu samolotu z ziemią. Zwraca uwagę całkowite zniszczenie kadłuba przed skrzydłami oraz ślady pożaru przed i za wrakiem samolotu.

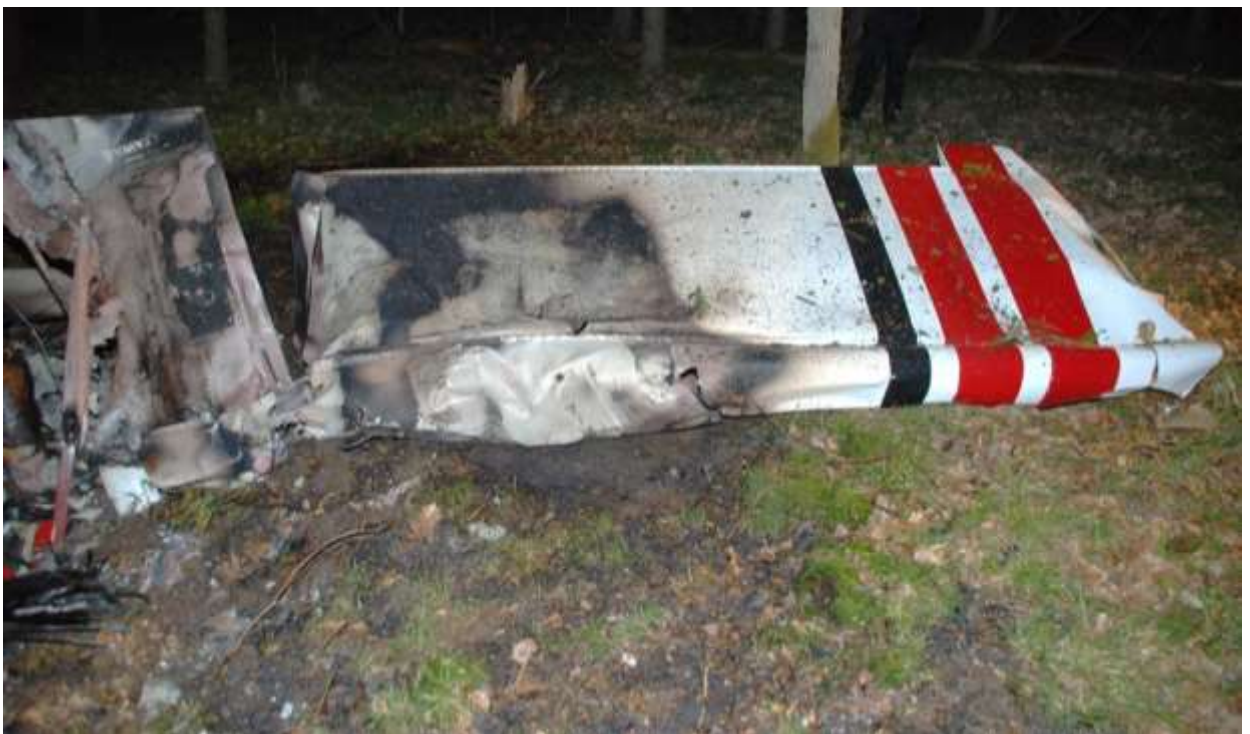
Fot. 4 Widoczne ślady pożaru po rozszczelnieniu zbiorników skrzydłowych w wyniku zderzenia z ziemią.

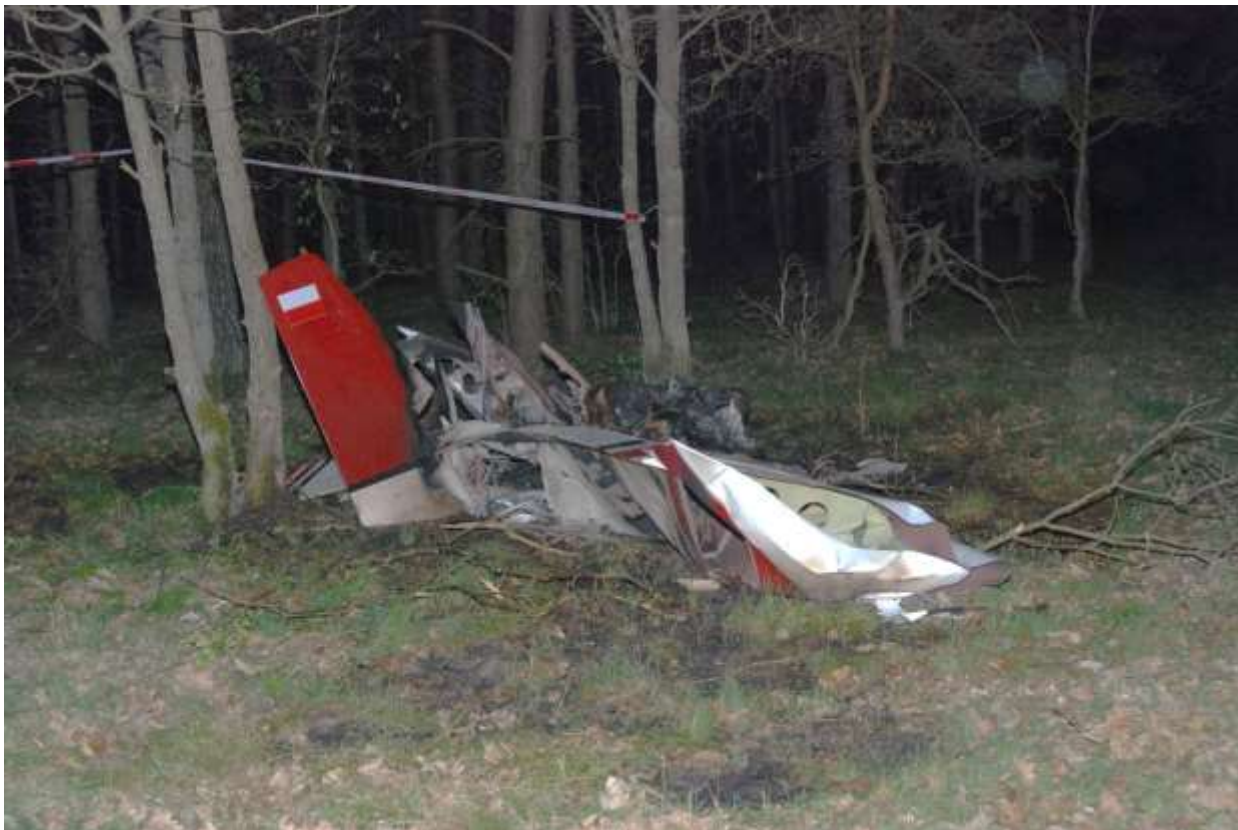
Fot. 5 Widoczne ślady pożaru w obrębie wraku, z przodu, z tyłu i po prawej stronie samolotu. Wskazuje to na znaczną pozostałość paliwa w zbiornikach skrzydłowych w momencie zderzenia z ziemią.

doszło do przerw w działaniu układu zapłonowego (wskazuje na to słyszalna przez świadków detonacja będąca najprawdopodobniej efektem zapłonu niespalonego paliwa w kolektorze wydechowym) po której silnik przestał pracować. Jednocześnie intensywność pożaru po zdarzeniu z ziemią wyklucza brak paliwa jako przyczynę wypadku.

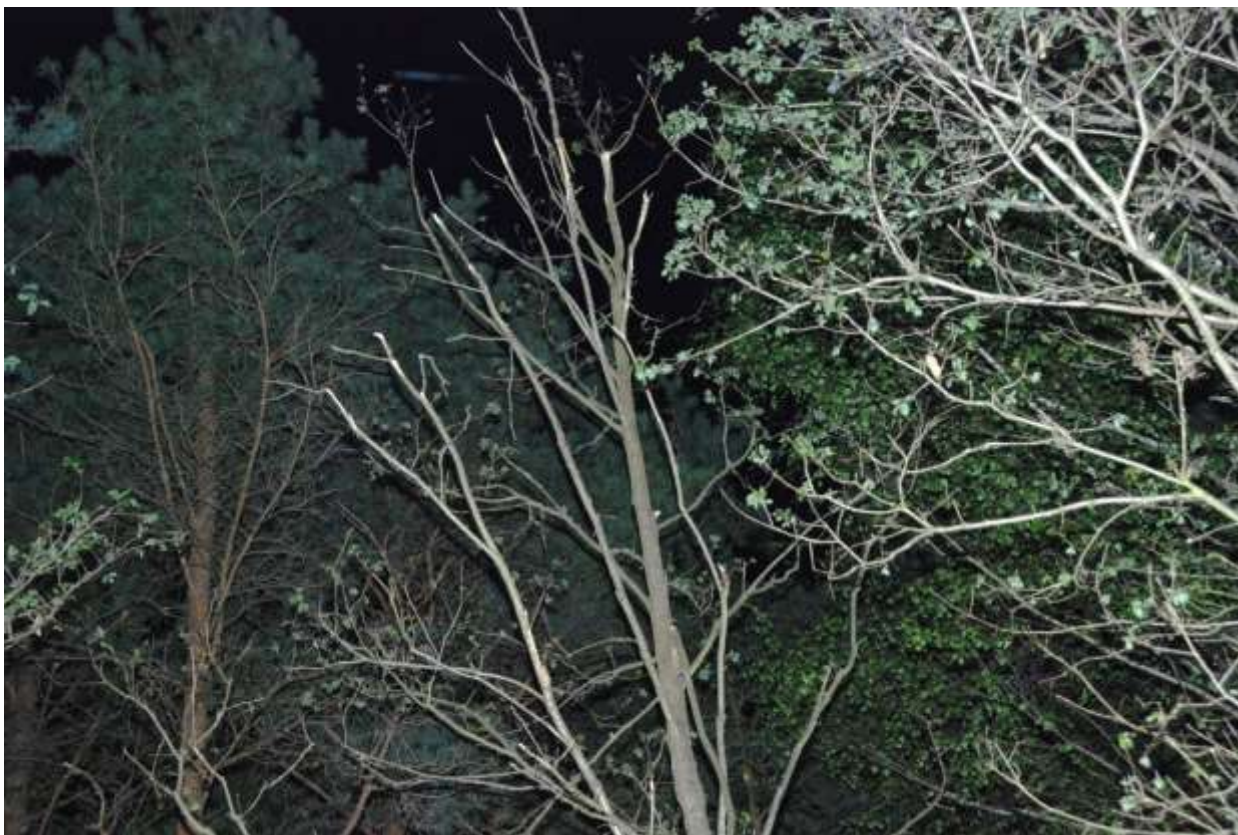
Fot. 6 Polamane gałęzie korony drzewa wskazujące na pionowe przemieszczanie się samolotu.

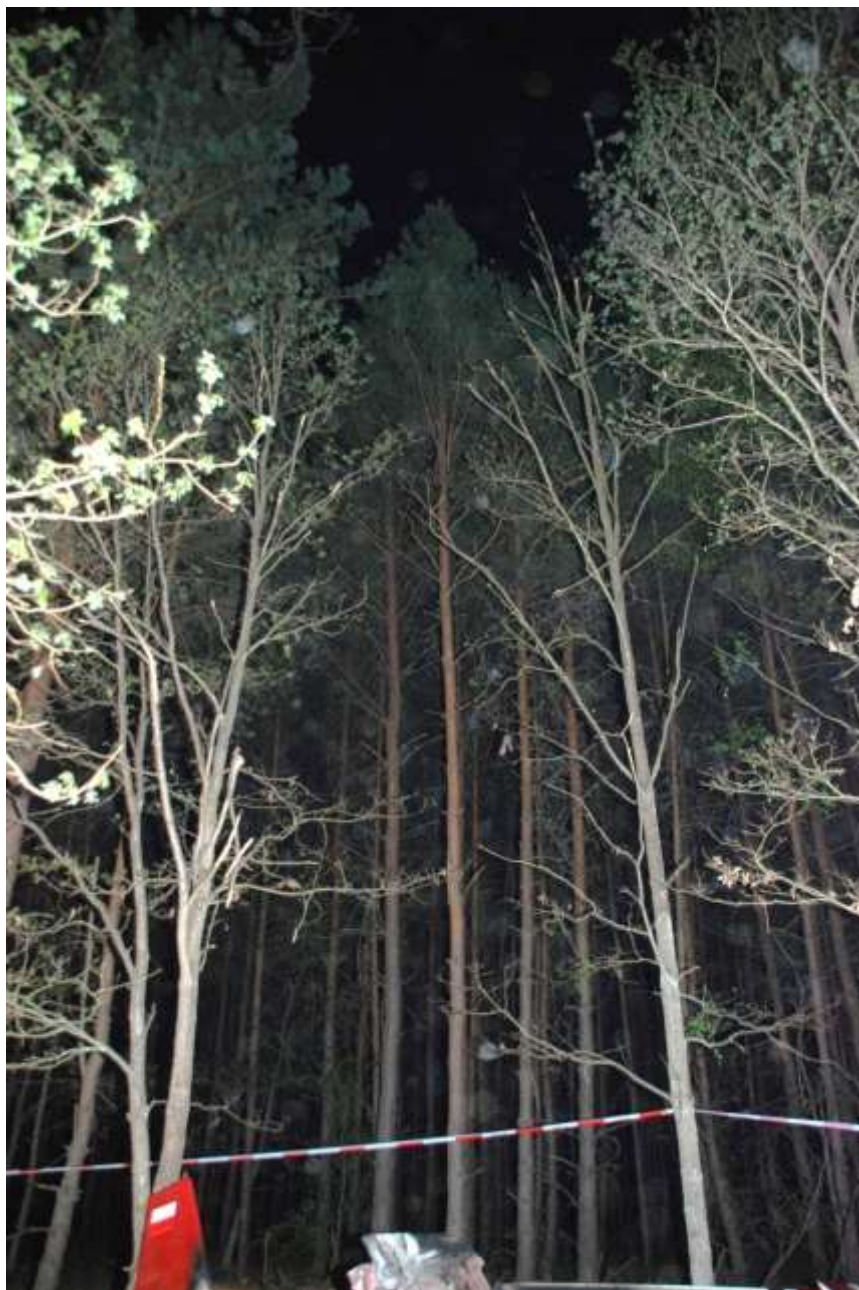
Fot. 7 Widok połamanych gałęzi drzew wskazujący na pionowe przemieszczanie się samolotu.
