PAŃSTWOWA KOMISJA BADANIA WYPADKÓW LOTNICZYCH

Informacja o zdarzeniu [raport]

Numer ewidencyjny zdarzenia:	1012/12			
Rodzaj zdarzenia:	INCYDENT			
Data zdarzenia:	19 sierpnia 2012 r.			
Miejsce zdarzenia:	nad lądowiskiem Poznań-Bednary (EPPB)			
Rodzaj, typ statku powietrznego:	samolot Cessna C208B Supercub 900			
Dowódca SP:	pilot samolotowy zawodowy, CPL(A)			
Liczba ofiar / rodzaj obrażeń:	Śmiertelne	Poważne	Lekkie	Bez obrażeń
				18
Nadzorujący badanie:	Jacek Jaworski			
Podmiot badający:	użytkownik			
Skład zespołu badawczego:	nie wyznaczano			
Zalecenia:	NIE			
Adresat zaleceń:	NIE DOTYCZY			
Data zakończenia badania:	11 grudnia 2015 r.

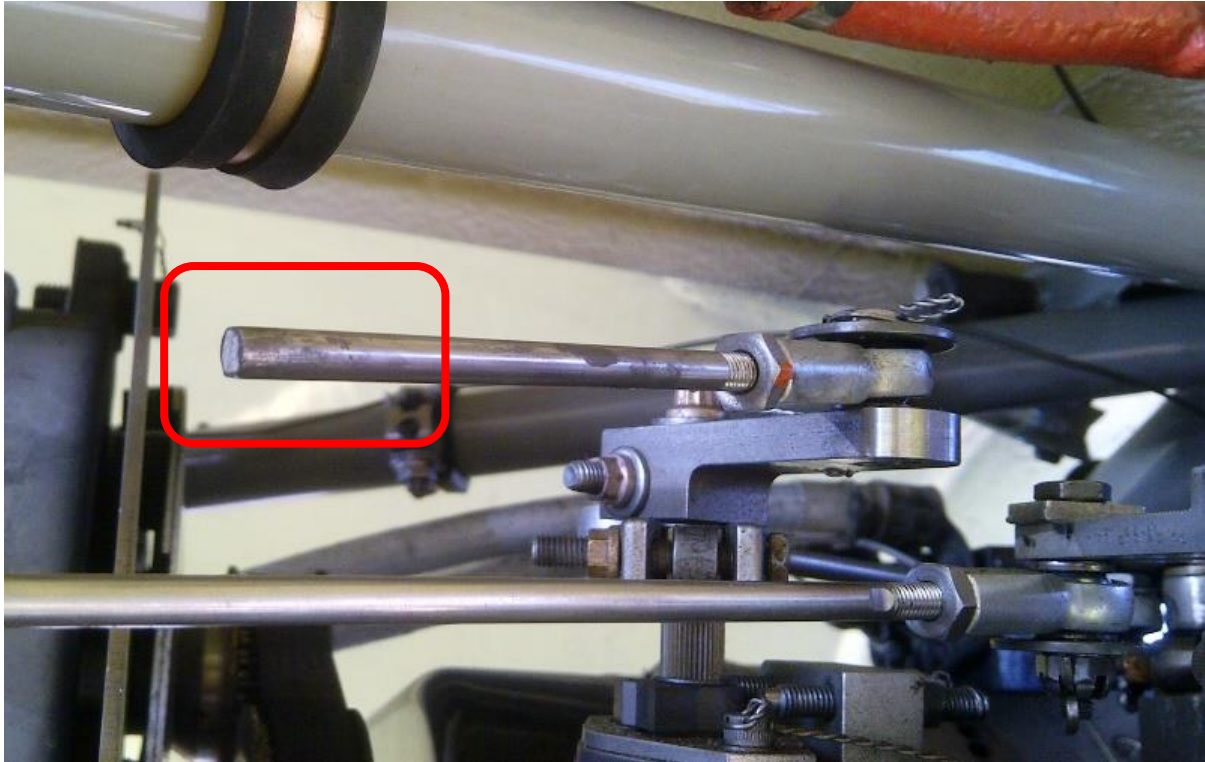
Zdj. 1.

W trakcie oględzin zespołu napędowego stwierdzono pęknięcie sztywnego elementu cięgła sterowania mocą (czerwona ramka na zdj. 1). Pęknięcie nastąpiło wskutek wyginania się cięgła, gdy dźwignia mocy znajdowała się w maksymalnym przednim położeniu. Wyginanie takie, po pewnym czasie, doprowadziło do zmęczeniowego pęknięcia sztywnego elementu cięgła, co uniemożliwiło pilotowi sterowanie mocą silnika.

Wyginanie się cięgła mogło być spowodowane nieprawidłową regulacją układu sterowania mocą silnika.

Nieprawidłowa regulacja układu sterowania mocą, co powodowało wyginanie się cięgła sterowania mocą, gdy dźwignia mocy znajdowała się w maksymalnie przednim położeniu, co, po pewnym czasie, doprowadziło do zmęczeniowego pęknięcia sztywnego elementu cięgła i uniemożliwiło pilotowi sterowanie mocą.
