Nr ewidencyjny zdarzenia lotniczego

1140/12

RAPORT KOŃCOWY

Numer ewidencyjny zdarzenia:	1140/12			
Rodzaj zdarzenia:	Wypadek			
Data zdarzenia:	5 września 2012 r.			
Miejsce zdarzenia:	Lotnisko Gotartowice k. Rybnika EPRG			
Rodzaj, typ statku powietrznego:	Samolot PZL-150A Koliber			
Znak rozpoznawczy SP:	SP-DIM			
Użytkownik / Operator SP:	Aeroklub ROW Rybnik			
Dowódca SP:	Instruktor pilot samolotowy			
Liczba ofiar / rodzaj obrażeń:	<i>Śmiertelne</i>	<i>Poważne</i>	<i>Lekkie</i>	<i>Bez obrażeń</i>
	-	-	-	2
Nadzorujący badanie:	Ryszard Rutkowski			
Podmiot badający:	Zespół badawczy PKBWL			
Skład zespołu badawczego:	Ryszard Rutkowski, Stanisław Żurkowski; Jacek Bogatko, Tomasz Makowski			
Forma dokumentu zawierającego wyniki:	Raport końcowy			
Zalecenia:	Tak			
Adresat zaleceń:	Urząd Lotnictwa Cywilnego			
Data zakończenia badania:	02.03.2016

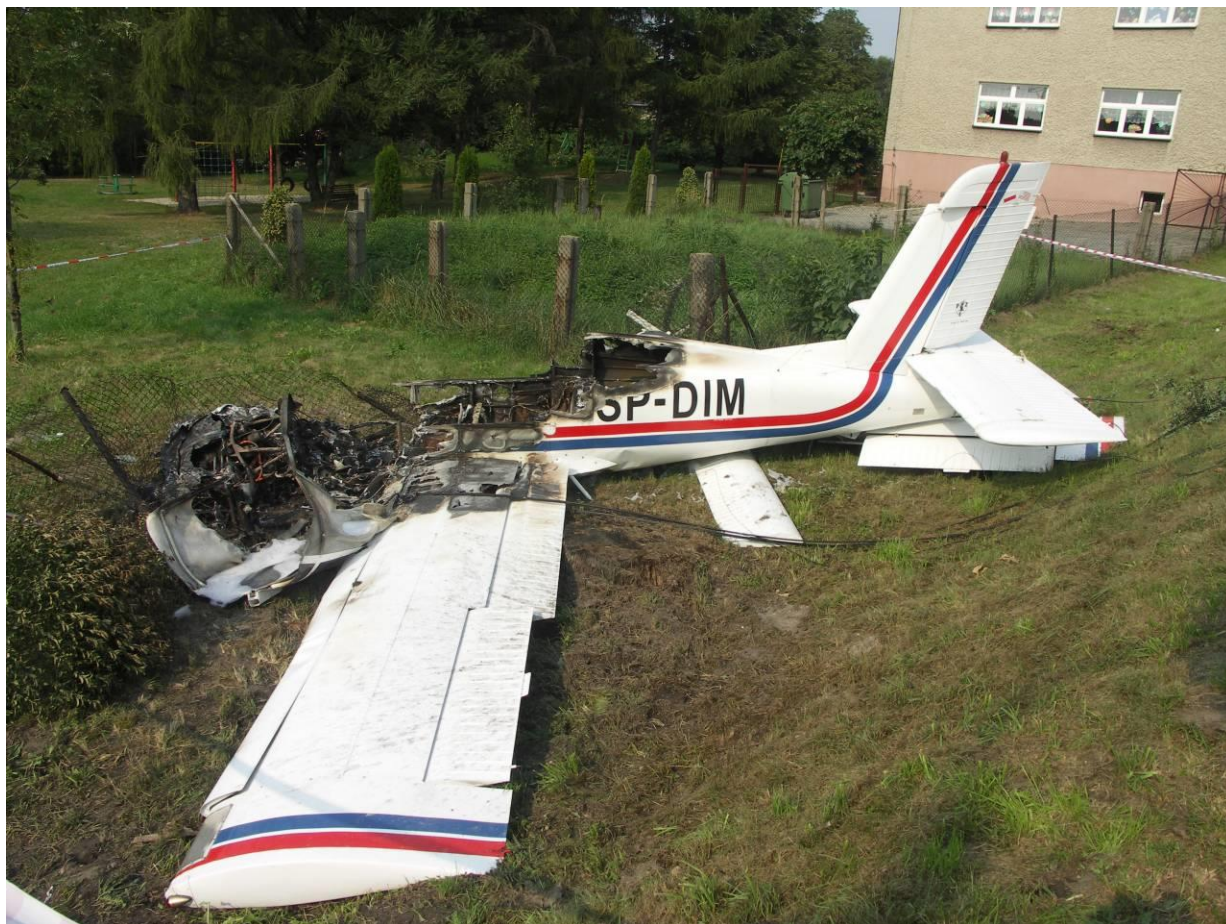
- 1. Miejsce zdarzenia:** Rybnik N 50°04'30" ; E 18°36'56"
- 2. Właściciel statku powietrznego:** prywatny.
- 3. Uszkodzenia:** samolot na skutek uszkodzeń mechanicznych, będących skutkiem zderzenia z konarami korony drzewa i linią energetyczną oraz dynamicznego kontaktu z nawierzchnią asfaltową ulicy i pożaru uległ całkowitemu zniszczeniu. Ogólny stan samolotu po wypadku

Rys. 1. Zdjęcie zniszczonego samolotu na miejscu zdarzenia. Widoczna wypalona przednia część kadłuba wraz z kabiną załogi.

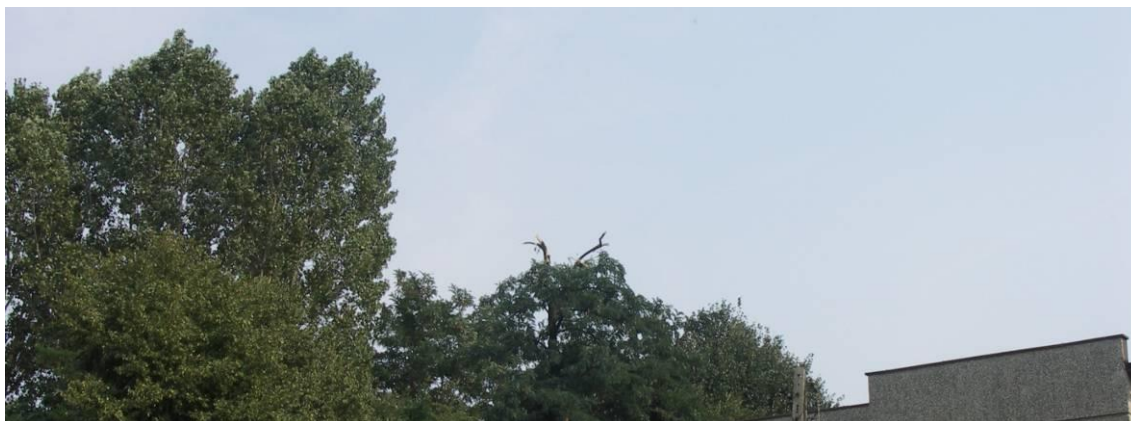
Rys. 3. Złamane przez zniżający się samolot konary korony drzewa. Widok w kierunku przeciwnym do nalogu.

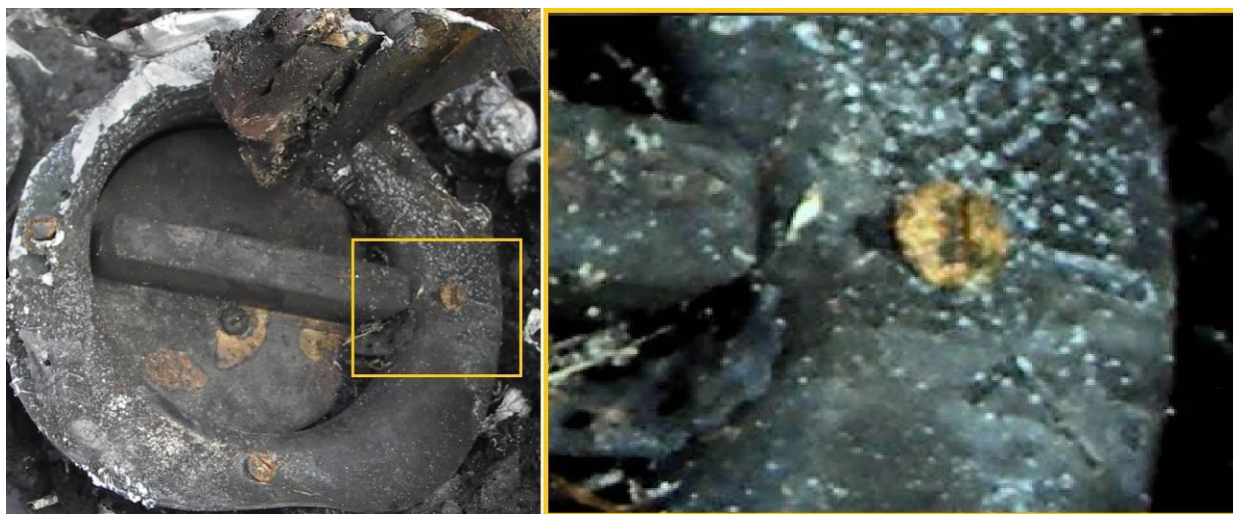
W zniszczonej kabine samolotu zlokalizowano m.in. trójdrogowy zawór paliwowy. Pokrętło sterujące zaworem znajdowało się w położeniu „L”- lewy zbiornik otwarty, jak to pokazano na Rys. 5. Trójdrogowy zawór paliwowy wraz ze szczątkami wraku został przewieziony do hangaru Aeroklubu Rybnickiego w Gotartowicach do dalszych oględzin i badań.

Rys. 5. Stan trójdrogowego zaworu paliwowego na miejscu wypadku - „L” – lewy zbiornik otwarty.

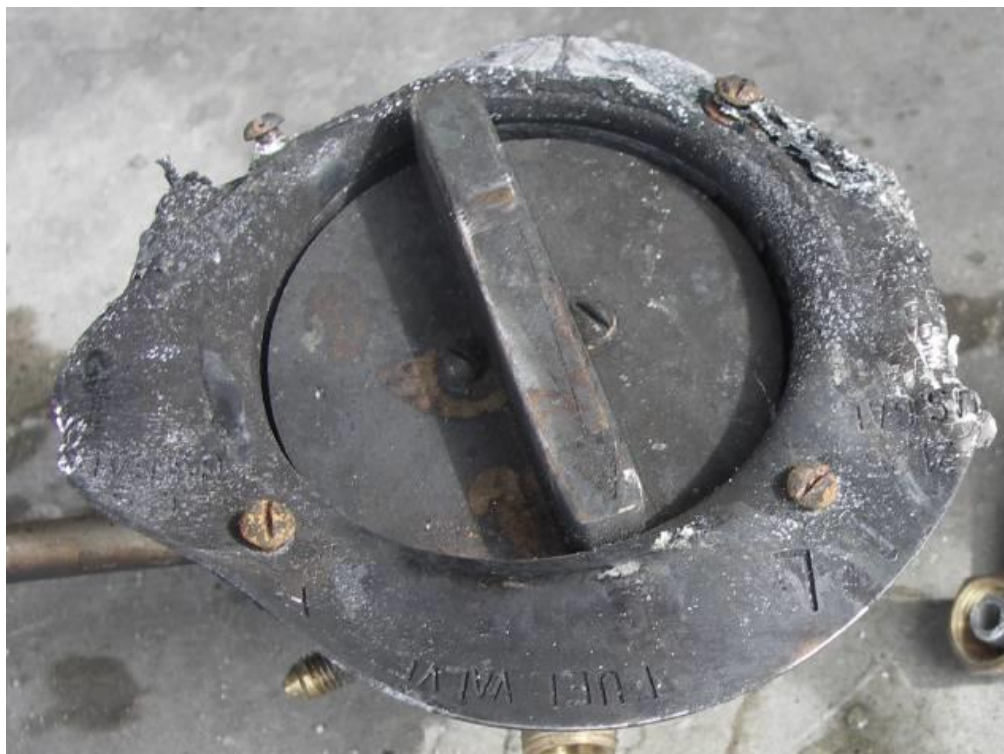
Trójdrogowy zawór paliwowy dostarczony do oględzin hangarowych pokazano na Rys. 6. Porównując zdjęcia zaworu przedstawione na Rys. 5 i 6. Widzimy, że położenie pokrętła sterującego zaworem uległo zmianie – pokrętło sterujące obracało się bez oporu i zmiana położenia nastąpiła przypadkowo w czasie załadunku i transportu.

Rys.6. Trójdrogowy zawór paliwowy dostarczony do oględzin hangarowych

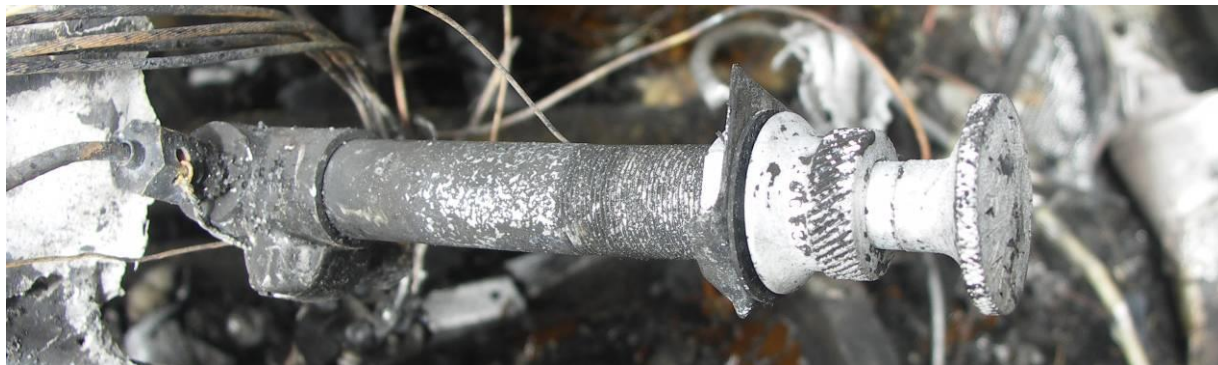
W zniszczonej kabine załogi zlokalizowano pompkę zastrzykową, tłoczek której był prawidłowo zablokowany. Stan pompki pokazano na zdjęciu poniżej, Rys. 7.

Rys.7. Pompka zastrzykowa w szczątkach zniszczonej pożarem tablicy przyrządów.

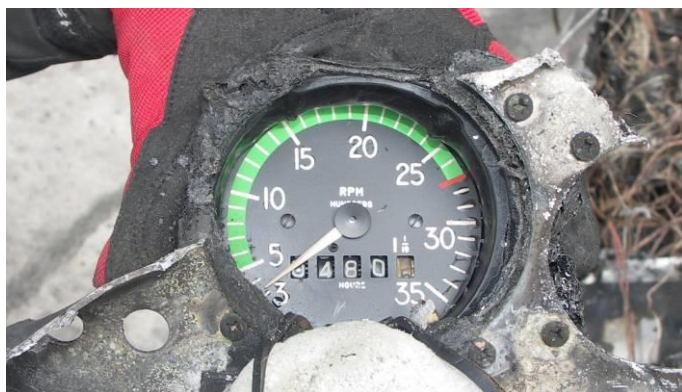
Dobrze zachowana tarcza obrotomierza pozwoliła na odczytanie licznika motogodzin ze stanem 480,5 mth. Stan licznika motogodzin koreluje z ostatnim raportem nalotu do CAMO z dnia 2.09.2012 r., przy uwzględnieniu lotów wykonanych w dniach 4 i 5 września 2012 r.

Rys. 7. Zniszczony pożarem fragment tablicy przyrządów z uszkodzonym obrotomierzem.

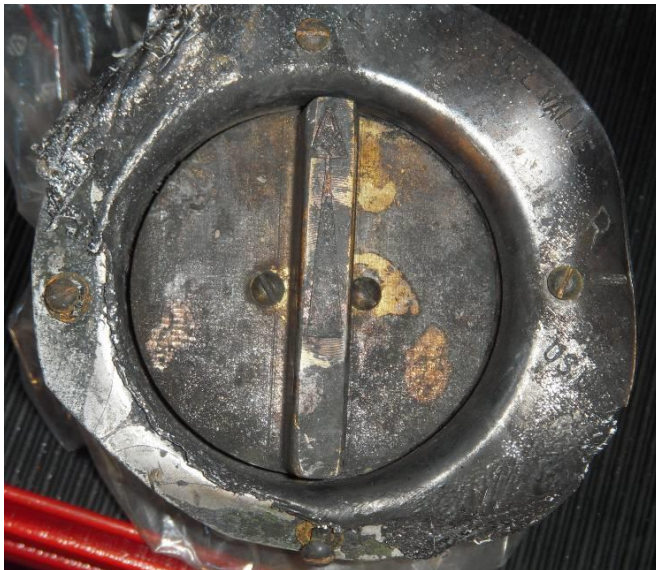
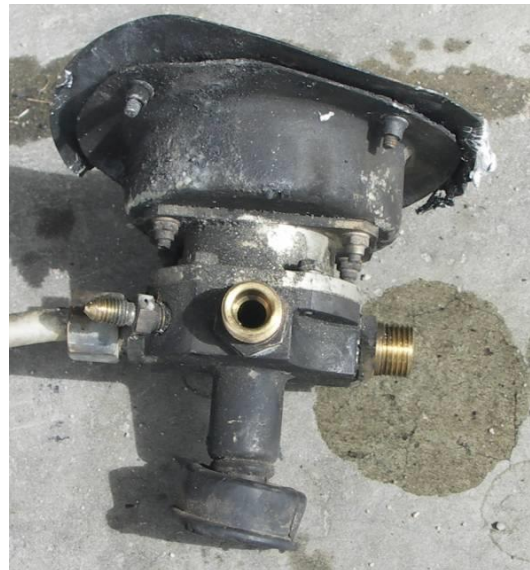
Badanie trójdrogowego zaworu paliwowego wykazało, że uszkodzenia zaworu są niewielkie. Na zaworze stwierdzono ślady tylko powierzchniowego oddziaływania ognia, Rys. 8 i 9 poniżej. Opis prac zawarto w protokóle Nr 2 załączonym do akt badania wypadku.

Obracając pokrętle zaworu nie stwierdzono wyczuwalnej „fiksacji” zaznaczonych pozycji (ZAMK L i P, L, P) – pokrętło lekko i płynnie obracało się i przechodziło przez te pozycje. Z praktyki wiadomo, że taki stan zaworu występuje po dłuższej eksploatacji zaworu i wielu cyklach przełączania. Taki stan zaworu może sprzyjać przypadkowemu obrotowi pokrętła sterującego zaworem, co może spowodować ograniczenie dopływu paliwa do gaźnika lub nawet całkowite zablokowanie zasilania gaźnika paliwem.

Rys. 8 i 9. Trójdrogowy zawór paliwowy po demontażu z wraku i oczyszczeniu – przygotowany do oględzin i badań w warunkach warsztatowych.

Najbardziej prawdopodobną przyczyną spadku mocy silnika podczas startu z konwojera mogło być przypadkowe odchylenie pokrętła trójdrogowego zaworu paliwowego od pozycji „L”- lewy zbiornik otwarty, które zmniejszyło dopływ paliwa do gaźnika i spowodowało postępujący spadek mocy silnika.

Komisja zaleca wydanie dyrektywy zdatności, zawierającej wymaganie, aby w przypadku stwierdzenia nadmiernego zużycia eksploatacyjnego trójdrogowego zaworu paliwowego podczas przeglądów okresowych lub innych prac obsługowych na samolotach PZL-110 Koliber, PZL Koliber 150, PZL Koliber 150A, PZL Koliber 160 i PZL Koliber 160A oraz PZL-111 Koliber dokonywać wymiany tego zaworu.

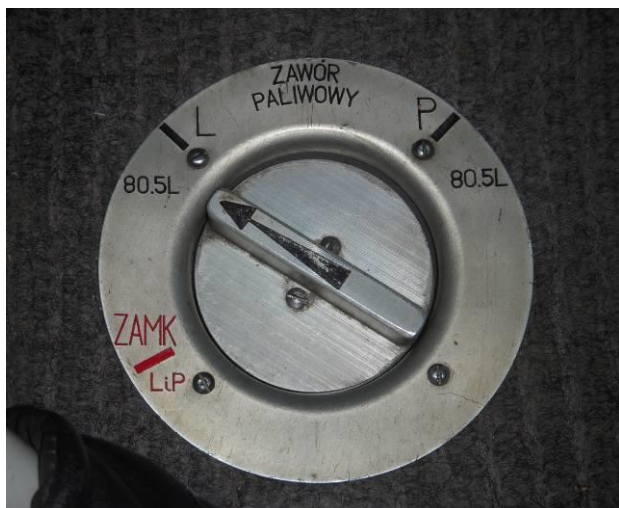
Rys. 10. Odtworzone na bliźniaczym samolocie PZL-150A Koliber, SP-FRU, położenie pokrętła trójdrogowego zaworu paliwowego częściowo zamkniętego (nieznacznie odchylonego od pozycji „L” – lewy zbiornik otwarty) w celu wykonania próby naziemnej.

Na bliźniaczym samolocie PZL-150A Koliber, SP-FRU, wykonano próbę działania silnika, przy częściowo zamkniętym trójdrogowym zaworze paliwa. Zarówno przy włączonej jak i wyłączonej elektrycznej wspomagającej pompie paliwa zachowanie silnika było podobne: do prędkości obrotowej 1900-2000 obr/min. silnik pracował równo, a ciśnienie paliwa wynosiło ok. 5 bar. Po pełnym otwarciu przepustnicy prędkość obrotowa silnika początkowo wzrastała do ok. 2400 min⁻¹, a po upływie ok. 5 sekund ciśnienie paliwa zmniejszało się płynnie od 5 bar do zera, powodując w końcu zatrzymanie się silnika. Po uruchomieniu silnika w następnej próbie i znacznym zmniejszeniu otwarcia przepustnicy, także występował spadek ciśnienia paliwa, ale nie do zera - silnik nie zatrzymywał się i kontynuował pracę. Wyniki tego testu mogą wyjaśniać nieprawidłowości w pracy silnika podczas krytycznego startu. Przypadkowo przymknięty zawór mógł spowodować ograniczenie dopływu paliwa do gaźnika i zubożenie mieszanki paliwowo-powietrznej przy pełnym otwarciu przepustnicy, w wyniku czego postępował stopniowy spadek mocy silnika.

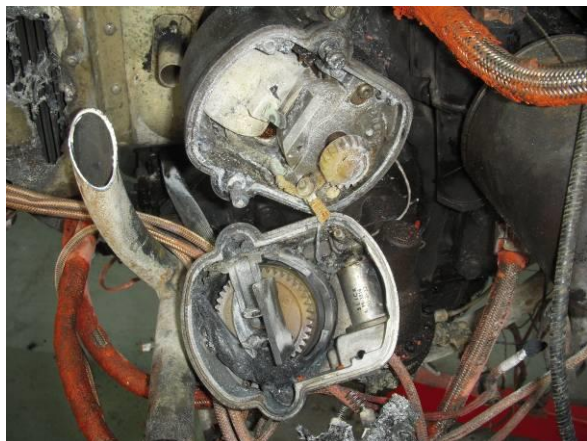
Badanie iskrowników wykazało, że oba iskrowniki były zniszczone pożarem w różnym stopniu, jak to pokazano na zdjęciu poniżej, Rys. 11 i 12. Stan iskrowników uniemożliwił określenie kąta wyprzedzenia zapłonu. Uszkodzenia lewego iskrownika były mniejsze i wykazały prawidłowe działanie sprzęgła, natomiast poważne uszkodzenia prawego iskrownika uniemożliwiły sprawdzenie działania sprzęgła .

Rys. 11. Stan iskrownika lewego.

Zakres uszkodzeń iskrowników dostarczonych do badań nie pozwolił Komisji na określenie ich wpływu na pracę silnika.

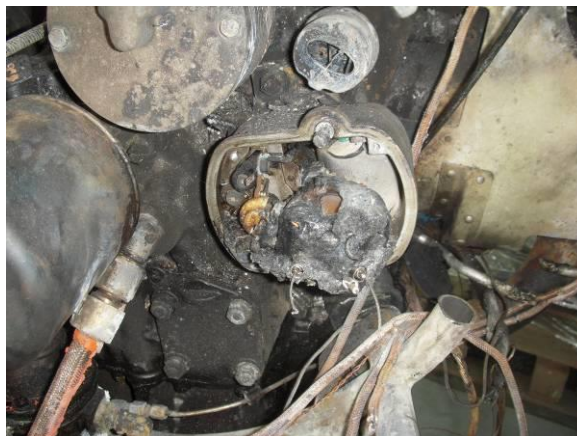
Rys. 12. Stan iskrownika prawego

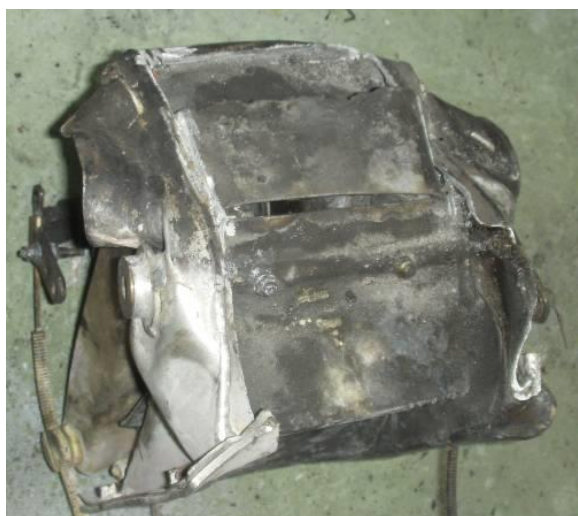
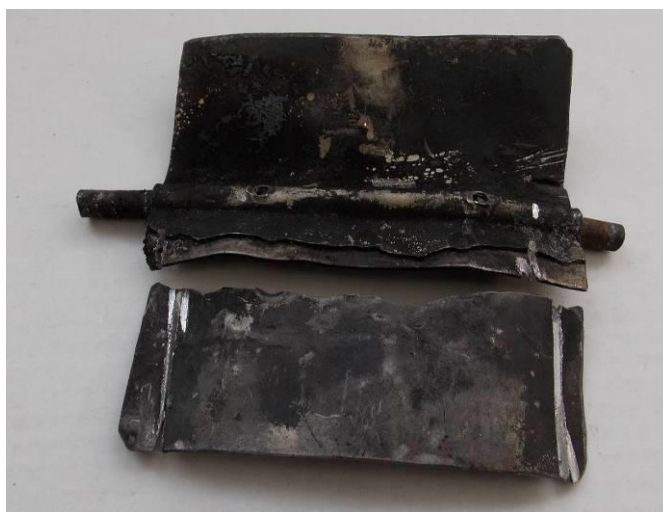
Zespół podgrzewania powietrza napływającego do gaźnika usytuowany w dolnej części silnika został w trakcie upadku samolotu na ulicę poważnie odkształcony, a płytki regulująca dopływ ciepłego powietrza dostarczanego do gaźnika została zgięta i złamana na granicy linii zgrzewania. Pokazano to poniżej na Rys. 13 i 14. Z uwagi na zakres uszkodzeń Komisja nie mogła stwierdzić, czy w chwili wypadku układ podgrzewania gaźnika był sprawny czy też nie.

Rys. 13 i 14. Stan zespołu podgrzewania powietrza po wypadku. Po prawej uszkodzona płytki sterująca dopływem powietrza do gaźnika.

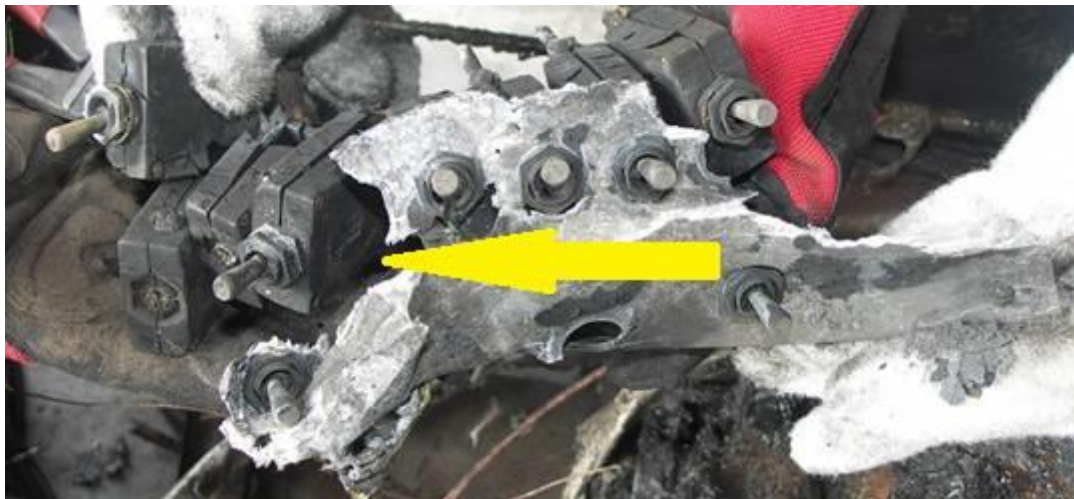
Zdemontowano z wraku silnikową i elektryczną wspomagającą pompę paliwa, ale zniszczenia spowodowane pożarem nie pozwoliły na określenie ich sprawności w czasie wypadku. Mimo tego podjęto próbę sprawdzenia stanu (wł./wył.) wyłącznika elektrycznej wspomagającej pompy paliwa. W tym celu oddzielono ze zniszczonej tablicy przyrządów pokładowych fragment z zespołem wyłączników automatycznych zabezpieczających obwody instalacji elektrycznej samolotu, Rys. 11.

Rys. 11. Fragment zniszczonej tablicy przyrządów pokładowych. Strzałką zaznaczono wyłącznik automatyczny elektrycznej wspomagającej pompy paliwa.

Zidentyfikowano w szczątkach tablicy przyrządów wyłącznik elektrycznej wspomagającej pompy paliwa typu W31X2N1, który następnie rozebrano, ale jego stan także nie pozwolił na rozstrzygnięcie czy przed wypadkiem i pożarem pompa była włączona czy wyłączona. Szczegóły w protokóle Nr 3.
