PAŃSTWOWA KOMISJA BADANIA WYPADKÓW LOTNICZYCH

Informacja o zdarzeniu [raport]

Numer ewidencyjny zdarzenia:	984/13			
Rodzaj zdarzenia:	INCYDENT			
Data zdarzenia:	5 lipca 2013 r.			
Miejsce zdarzenia:	lotnisko Sochaczew (d. wojskowe)			
Rodzaj, typ statku powietrznego:	samolot Cessna 150			
Dowódca SP:	b/d			
Liczba ofiar / rodzaj obrażeń:	<i>Śmiertelne</i>	<i>Poważne</i>	<i>Lekkie</i>	<i>Bez obrażeń</i>
				2
Nadzorujący badanie:	Jacek Jaworski			
Podmiot badający:	zespół badawczy PKBWL			
Skład zespołu badawczego:	Jacek Jaworski, Tomasz Makowski			
Zalecenia:	NIE			
Adresat zaleceń:	NIE DOTYCZY			
Data zakończenia badania:	08 stycznia 2016 r.

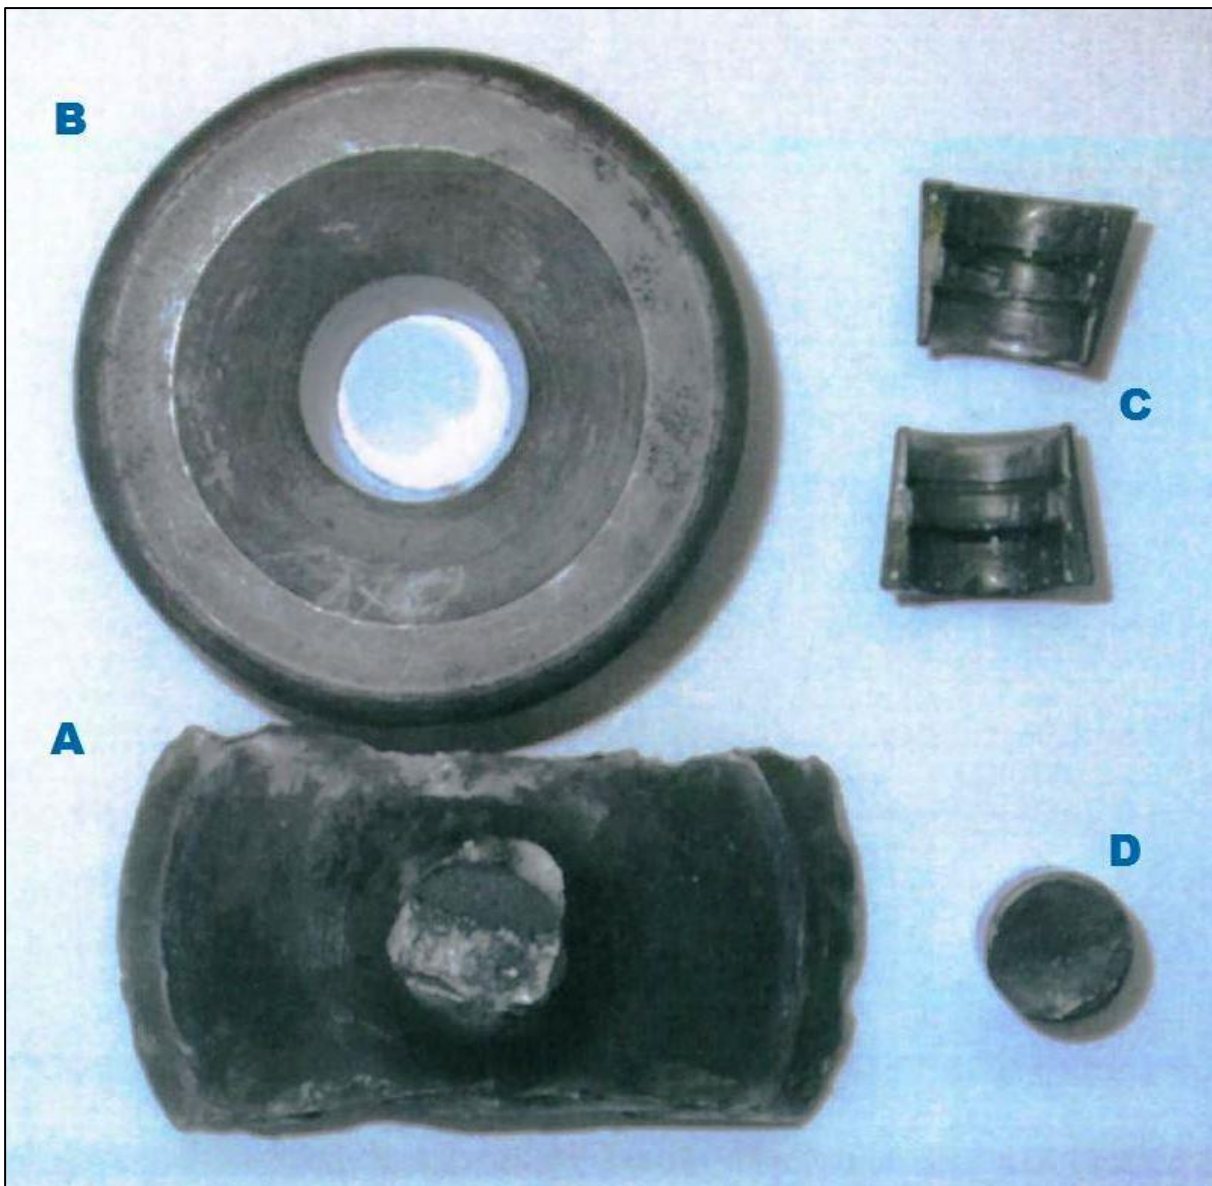
W dniu 20 września 2013 r. zespół badawczy PKBWL dokonał oględzin silnika w siedzibie użytkownika. Oględziny ujawniły, że urwał i rozczłonkował się zawór ssący cylindra nr 3. Znaleziono następujące elementy/ fragmenty zaworu:

- fragment grzybka zaworu z fragmentem jego trzpienia (element A na rys. 1),
 - talerzyk sprężyny (element B na rys. 1),
 - zamek zaworu (element C na rys. 1),
 - fragment trzpienia z rejonu zamka (element D na rys. 1).
- } po rozmontowaniu;
elementy B, C i D
znaleziono zmontowane
w jedną całość

Rys. 1. Znalezione elementy zaworu (opis elementów w tekście); (zdjęcie pochodzi ze sprawozdania z badań).

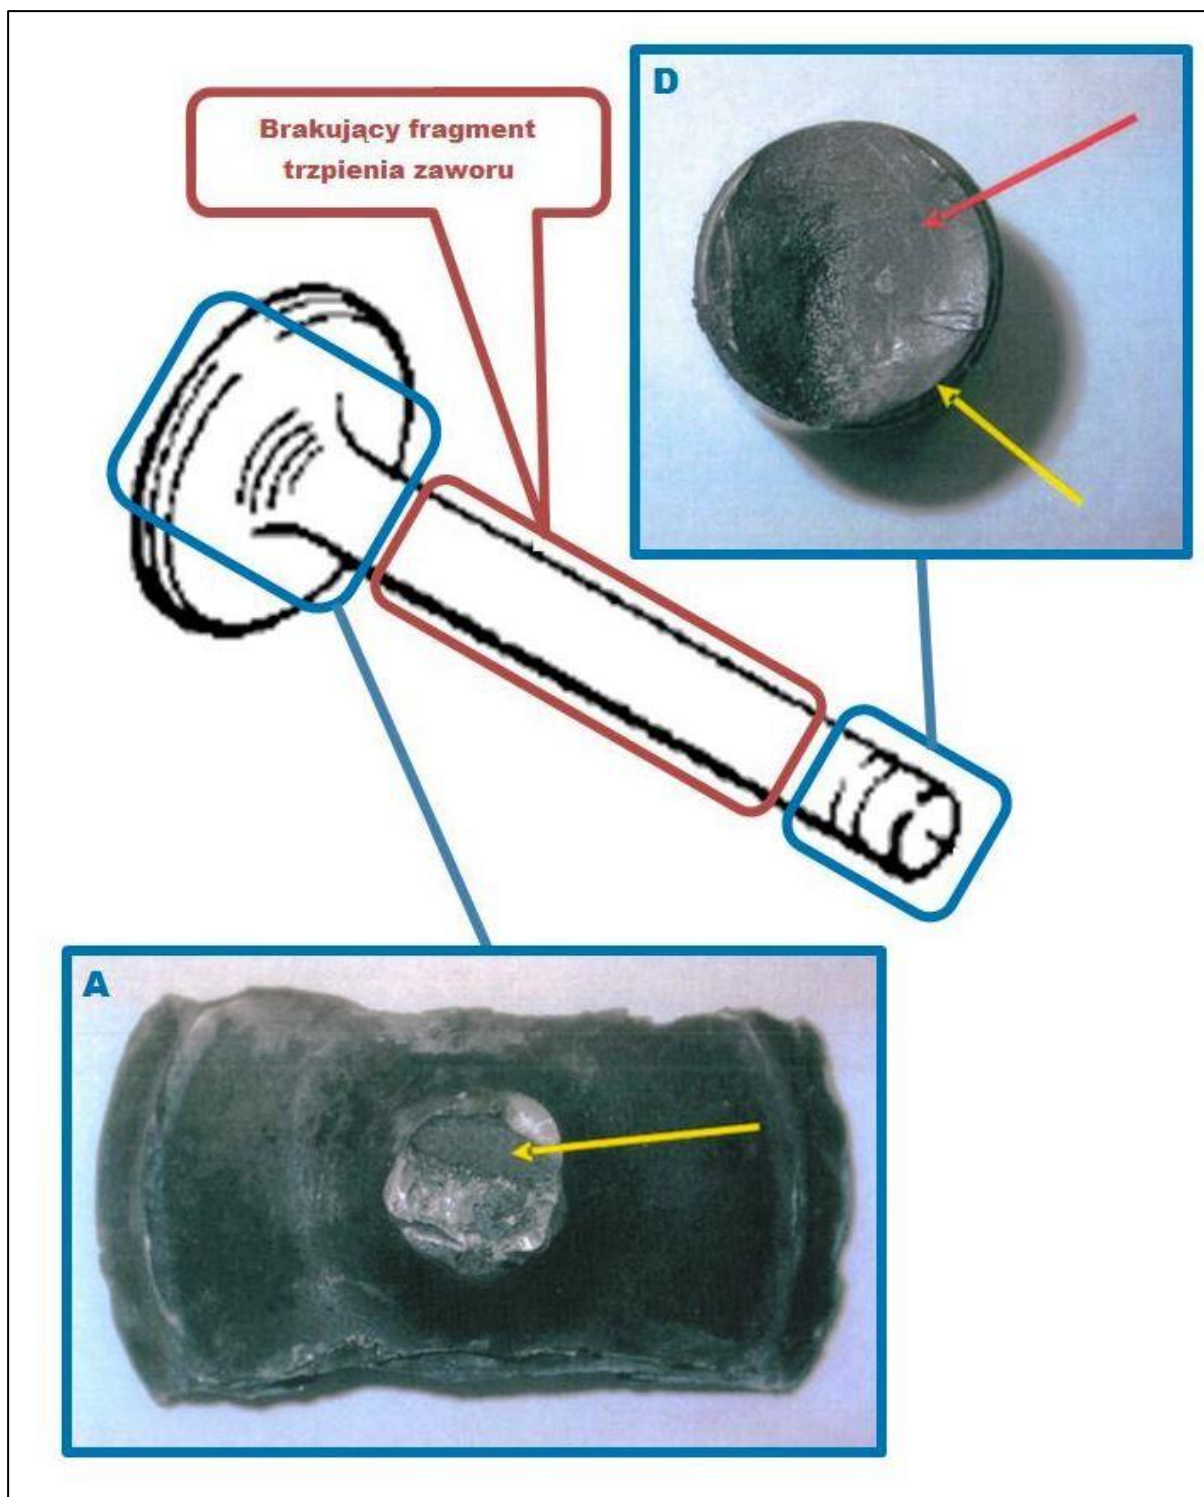
Nie znaleziono fragmentu trzpienia zaworu (na rys. 2 opisano jako „Brakujący fragment trzpienia zaworu”).

Elementy A i D podano badaniu metalograficznemu (rys. 2).

Badania wykazały, że pęknięcie trzonka zaworu nastąpiło w rejonie zamka (oznaczono „3” na rys. 3) i ma charakter zmęczeniowy (szczegół D na rys. 2). Pęknięcie zmęczeniowe występuje prawie na całej powierzchni przekroju poprzecznego trzonka. Udział powierzchniowy pęknięcia zmęczeniowego wskazuje na długotrwały proces pęknięcia materiału (pęknięcia długo cykliczne). Miejsce inicjacji pęknięcia wskazuje na to, że uszkodzenie postępowo od powierzchni zewnętrznej trzonka. Inicjatorem pęknięcia najprawdopodobniej był karb mechaniczny.

Badania grzybka zaworu z fragmentem jego trzpienia (szczegół A na rys. 2) wykazały, że jest on wolny od wad materiałowych. Uszkodzenia tego elementu są uszkodzeniami wtórnymi i powstały po pęknięciu trzonka w rejonie zamka (uszkodzenie pierwotne).

Nie ustalono czasu i miejsca powstania karbu mechanicznego w rejonie zamka zaworu.

Rys. 2. Fragmenty zaworu poddane badaniu metalograficznemu; żółte strzałki wskazują przełom doraźny; czerwona strzałka wskazuje przełom zmęczeniowy; (szczegóły A i D pochodzą ze sprawozdania z badań).

Pęknięcie zmęczeniowe trzpienia zaworu ssącego cylindra nr 3 w rejonie zamka zaworu zapoczątkowane karbem, co spowodowało zmniejszenie mocy silnika i wymusiło lądowanie zapobiegawcze. Nie ustalono czasu i miejsca powstania karbu.

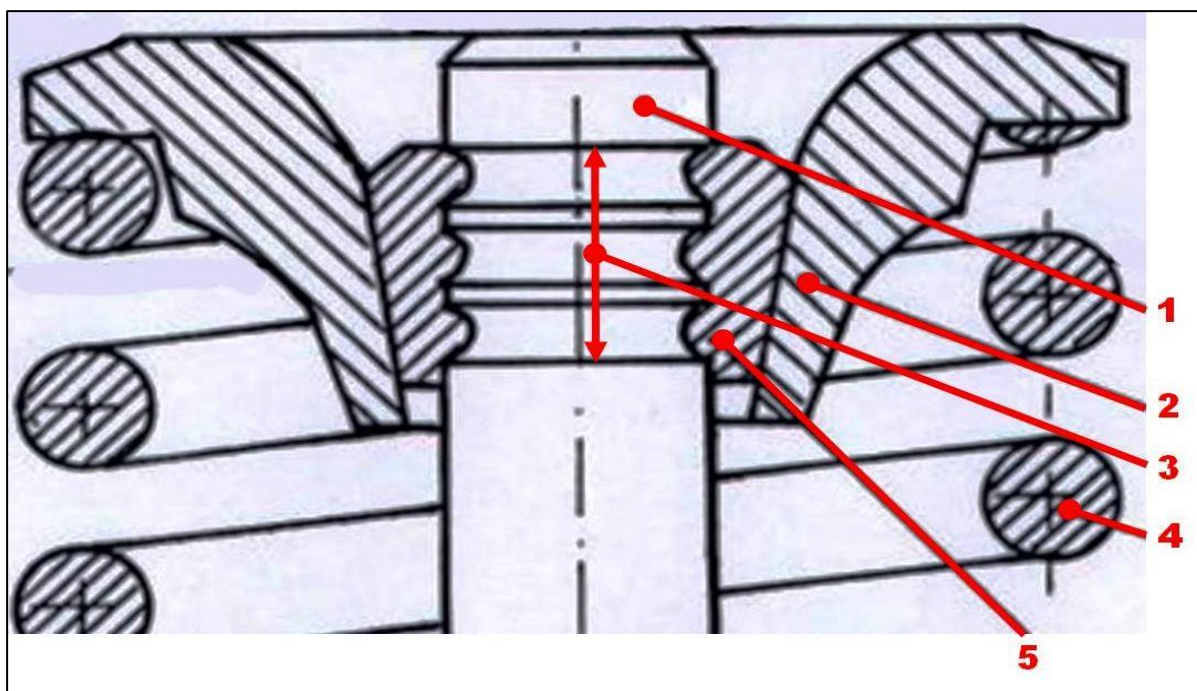
Rys. 3. Przykładowy rejon zamka zaworu, gdzie:

- 1 – trzpień zaworu,
- 2 – talerzyk sprężyny (B na rys. 1),
- 3 – obwodowe kanałki na trzpieniu do montażu zamka,
- 4 – sprężyna,
- 5 – zamek zaworu (C na rys. 1).
