## PAŃSTWOWA KOMISJA BADANIA WYPADKÓW LOTNICZYCH

### Informacja o zdarzeniu [raport]

Numer ewidencyjny zdarzenia:	<b>1341/13</b>			
Rodzaj zdarzenia:	<b>INCYDENT</b>			
Data zdarzenia:	<b>15 sierpnia 2013 r.</b>			
Miejsce zdarzenia:	<b>EPRZ</b>			
Rodzaj, typ statku powietrznego:	<b>Samolot ultralekki TL-3000 Sirius</b>			
Użytkownik / Operator SP:	<b>Osoba prywatna</b>			
Dowódca SP:	<b>b/d</b>			
Liczba ofiar / rodzaj obrażeń:	<i>Śmiertelne</i>	<i>Poważne</i>	<i>Lekkie</i>	<i>Bez obrażeń</i>
	-	-	-	<b>1</b>
Nadzorujący badanie:	<b>Tomasz Makowski</b>			
Podmiot badający:	<b>Użytkownik + PKBWL na podstawie zgłoszenia</b>			
Skład zespołu badawczego:	<b>Nie powoływano</b>			
Forma dokumentu zawierającego wyniki:	<b>Informacja o zdarzeniu</b>			
Zalecenia:	<b>NIE</b>			
Adresat zaleceń:	<b>NIE DOTYCZY</b>			
Data zakończenia badania:	<b>19.05.2016 r.</b>

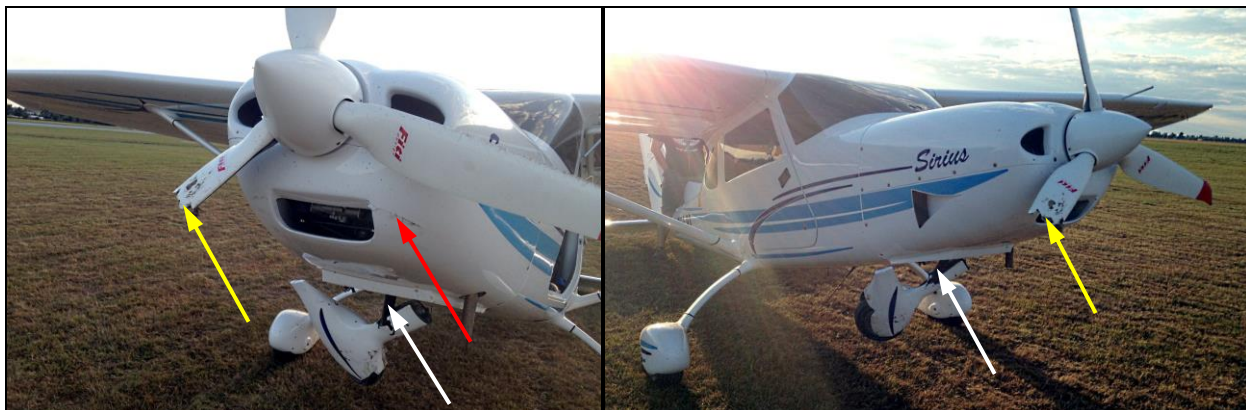
Po wykonaniu 10 kręgów szkoleniowych nadlotniskowych pilot o godz. 17:55 LMT wylądował na części trawiastej lotniska EPRZ na kierunku 26. W ostatniej fazie dobiegu, przy minimalnej prędkości postępowej, nastąpiło złamanie giętno-skrętne goleni przedniego podwozia poniżej dolnego okucia jego mocowania w kadłubie, co spowodowało zniszczenie łopaty śmigła oraz uszkodzenie osłony silnika samolotu w wyniku kontaktu z ziemią. Nikt nie odniósł obrażeń ani nie było żadnych innych szkód. Obsługa lotniska pomogła usunąć samolot z pasa trawiastego. Uszkodzenia samolotu: złamana rura goleni podwozia przedniego, zniszczona jedna łopata śmigła, uszkodzona owiewka podwozia przedniego, lokalnie pęknięta dolna osłona silnika. W latach 2011-06.2012 samolot był użytkowany w czeskiej szkole lotniczej Fly For Fun.

1, 2 – Samolot po zdarzeniu. Widoczne uszkodzenie dolnej osłony silnika (strzałka czerwona), zniszczona łopata śmigła (strzałka żółta) i złamana goleń podwozia przedniego (strzałka biała) [zdjęcia: Użytkownik samolotu].

*Złamanie rury goleni podwozia przedniego, spowodowane przekroczeniem wytrzymałości materiału części.*

- *Długotrwałe, 2-letnie użytkowanie samolotu w szkole lotniczej, powodujące narażenie struktury na zwiększone obciążenia w przypadku nie do końca udanych lądowań w wykonaniu uczniów i wskutek tego przyspieszone zużycie;*
- *Najechanie na poprzeczną nierówność trawiastego pasa startowego podczas kołowania.*

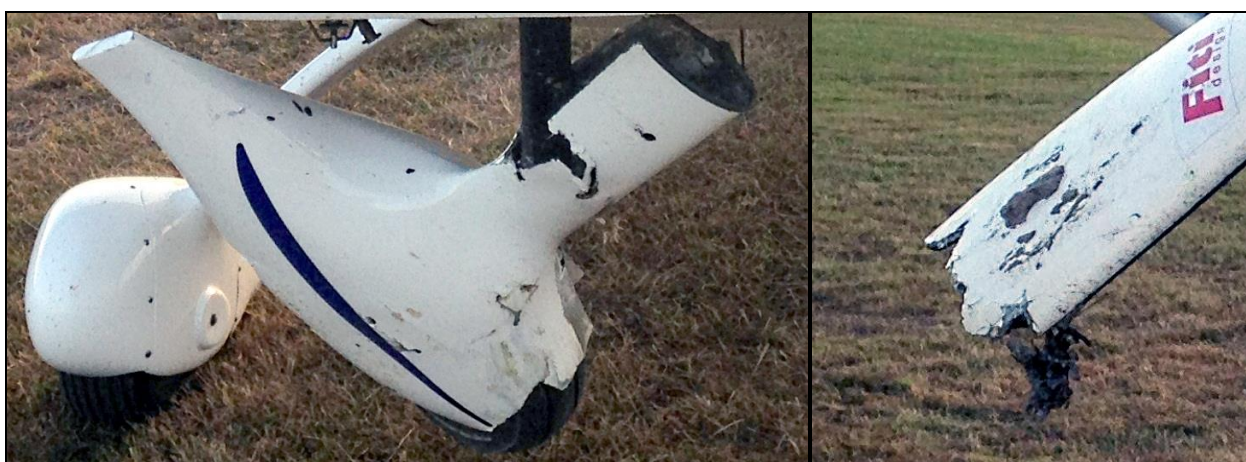
3, 4 – Odłamana część podwozia przedniego i zniszczona łopata śmigła w zbliżeniu [zdjęcia: Użytkownik samolotu].

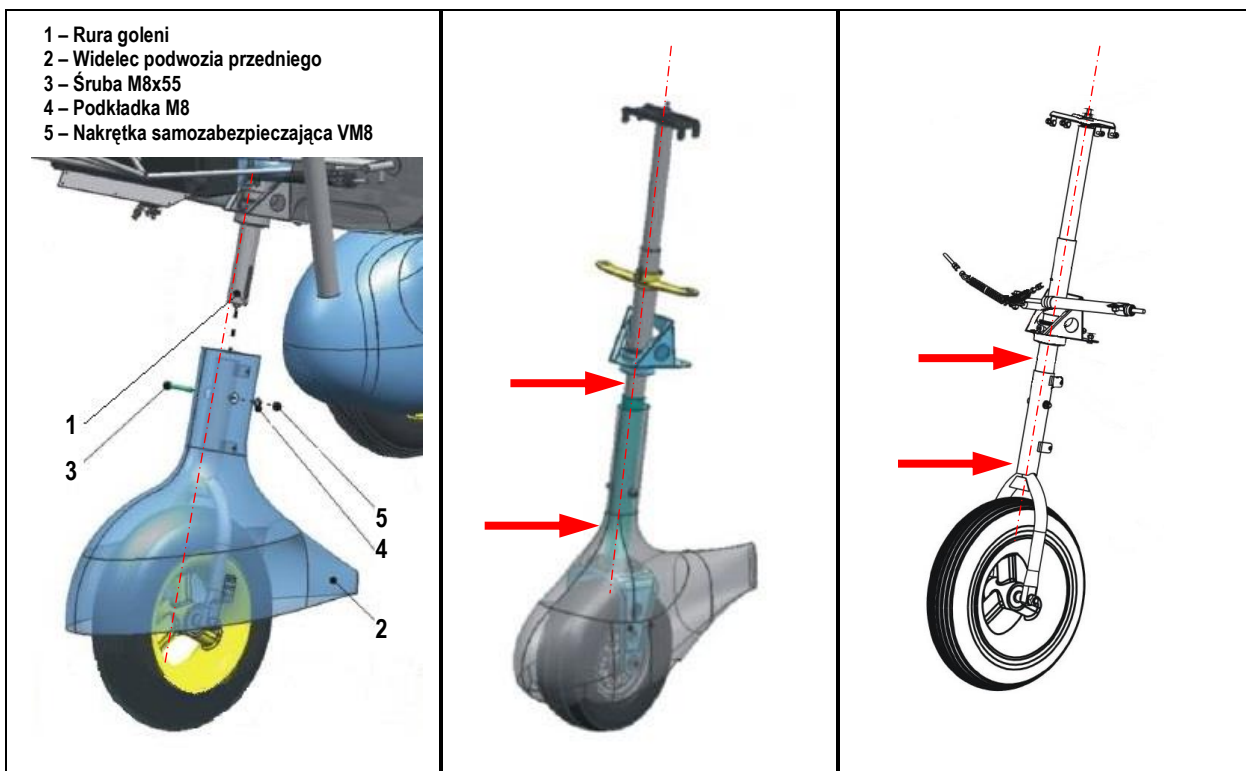
5, 6, 7 – Podwozie przednie samolotu i jego montaż z zaznaczonymi strzałkami miejscami złamania (zgięcia i skręcenia) goleni [rysunki zaczerpnięte z instrukcji obsługi samolotu].
