## PAŃSTWOWA KOMISJA BADANIA WYPADKÓW LOTNICZYCH

### Informacja o zdarzeniu [raport]

Numer ewidencyjny zdarzenia:	<b>1454/13</b>			
Rodzaj zdarzenia:	<b>INCYDENT</b>			
Data zdarzenia:	<b>10 września 2013 r.</b>			
Miejsce zdarzenia:	<b>ATZ Szymanów</b>			
Rodzaj, typ statku powietrznego:	<b>samolot TL2000 Sting Carbon RG</b>			
Dowódca SP:	<b>pilot samolotowy</b>			
Liczba ofiar / rodzaj obrażeń:	<i>Śmiertelne</i>	<i>Poważne</i>	<i>Lekkie</i>	<i>Bez obrażeń</i>
	-	-	-	<b>1</b>
Nadzorujący badanie:	<b>Maciej Lasek</b>			
Podmiot badający:	<b>użytkownik</b>			
Skład zespołu badawczego:	<b>nie wyznaczano</b>			
Forma dokumentu zawierającego wyniki:	<b>INFORMACJA O ZDARZENIU[RAPORT]</b>			
Zalecenia:	<b>NIE</b>			
Adresat zaleceń:	<b>NIE DOTYCZY</b>			
Data zakończenia badania:	<b>23 października 2015 r.</b>

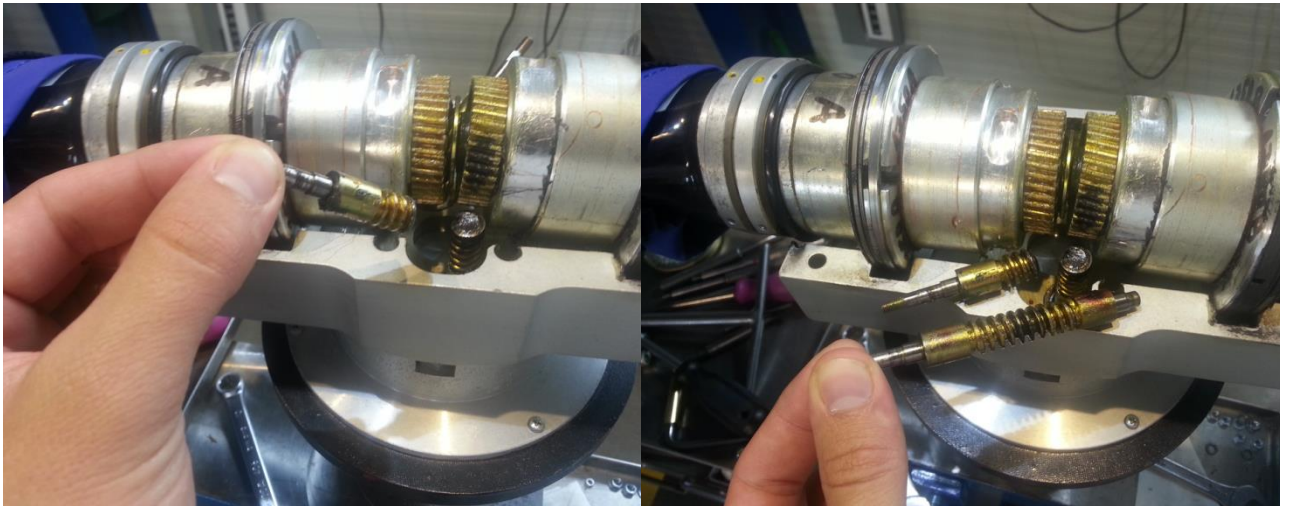
W trakcie lotu z Goledzinowa do Tworzyjanowa, na granicy CTR EPWR (między pkt. Mike i Bravo), pojawiły się znaczne wibracje zespołu napędowego. Pilot wylądował zapobiegawczo na lotnisku w Szymanowie. Po lądowaniu mechanik stwierdził niejednakowy kąt zaklinowania łopat przestawialnego śmigła.

Przyczyną zdarzenia była pęknięta śruba obracająca jedną z łopat śmigła.

Fot. Uszkodzona śruba ślimakowa odpowiedzialna za zmianę skoku jednej z łopat (z lewej) i porównanie z drugą nieuszkodzoną.
