PAŃSTWOWA KOMISJA BADANIA WYPADKÓW LOTNICZYCH

Informacja o zdarzeniu [raport]

Numer ewidencyjny zdarzenia:	1847/13			
Rodzaj zdarzenia:	INCYDENT			
Data zdarzenia:	29 listopada 2013 r.			
Miejsce zdarzenia:	Port lotniczy EPWA			
Rodzaj, typ statku powietrznego:	Samolot Boeing 737-400			
Użytkownik / Operator SP:	PLL „LOT” SA; ul.17 Stycznia 39, 00-906 Warszawa			
Dowódca SP:	Nie dotyczy			
Liczba ofiar / rodzaj obrażeń:	<i>Śmiertelne</i>	<i>Poważne</i>	<i>Lekkie</i>	<i>Bez obrażeń</i>
	-	-	-	-
Nadzorujący badanie:	Tomasz Makowski			
Podmiot badający:	Użytkownik+LOTAMS Maintenance Services sp. z o.o.			
Skład zespołu badawczego:	Nie powoływano			
Forma dokumentu zawierającego wyniki:	Raport/Informacja o zdarzeniu			
Zalecenia:	NIE			
Adresat zaleceń:	NIE DOTYCZY			
Data zakończenia badania:	13.09.2016 r.

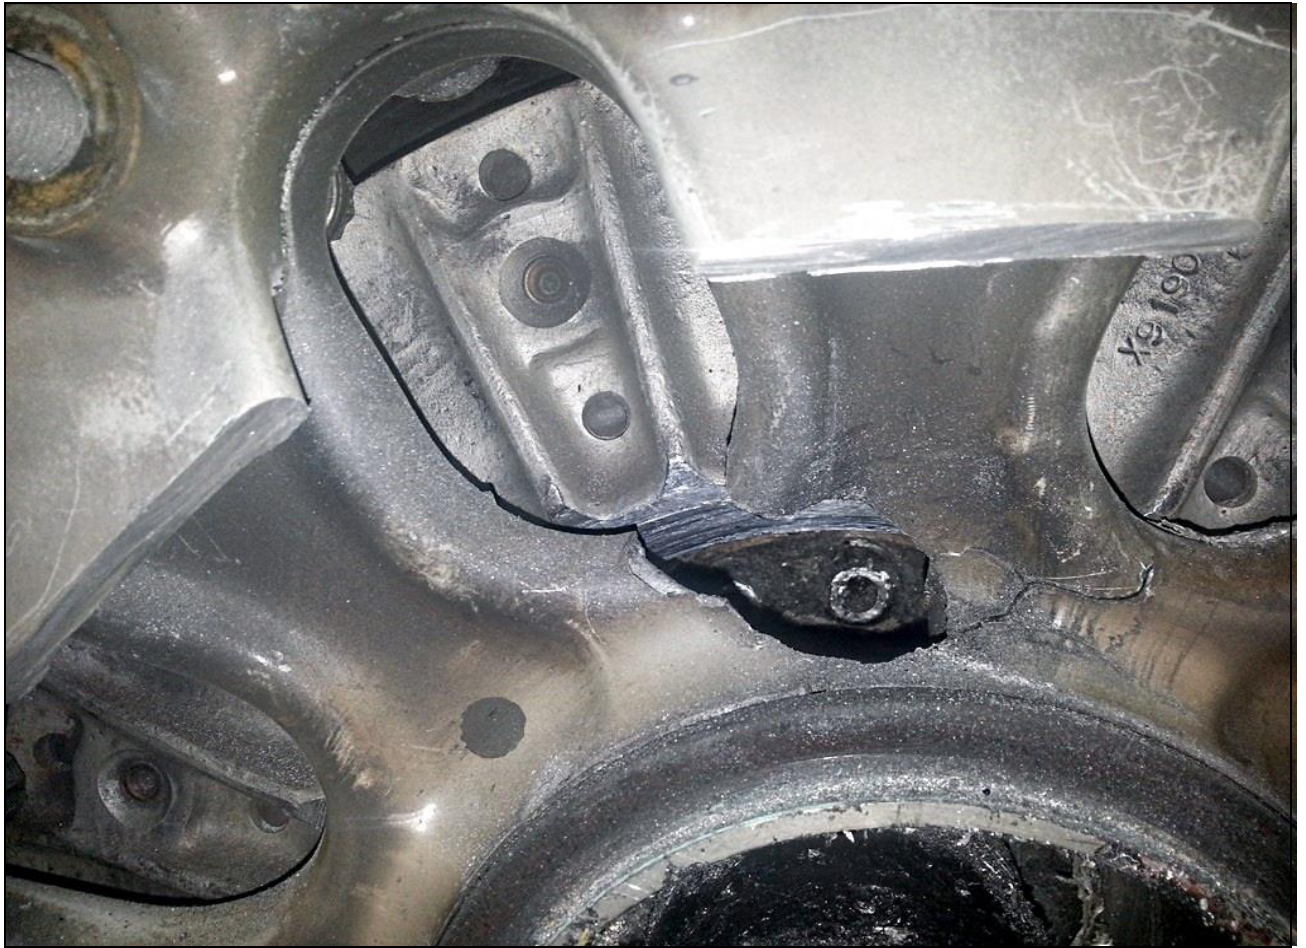
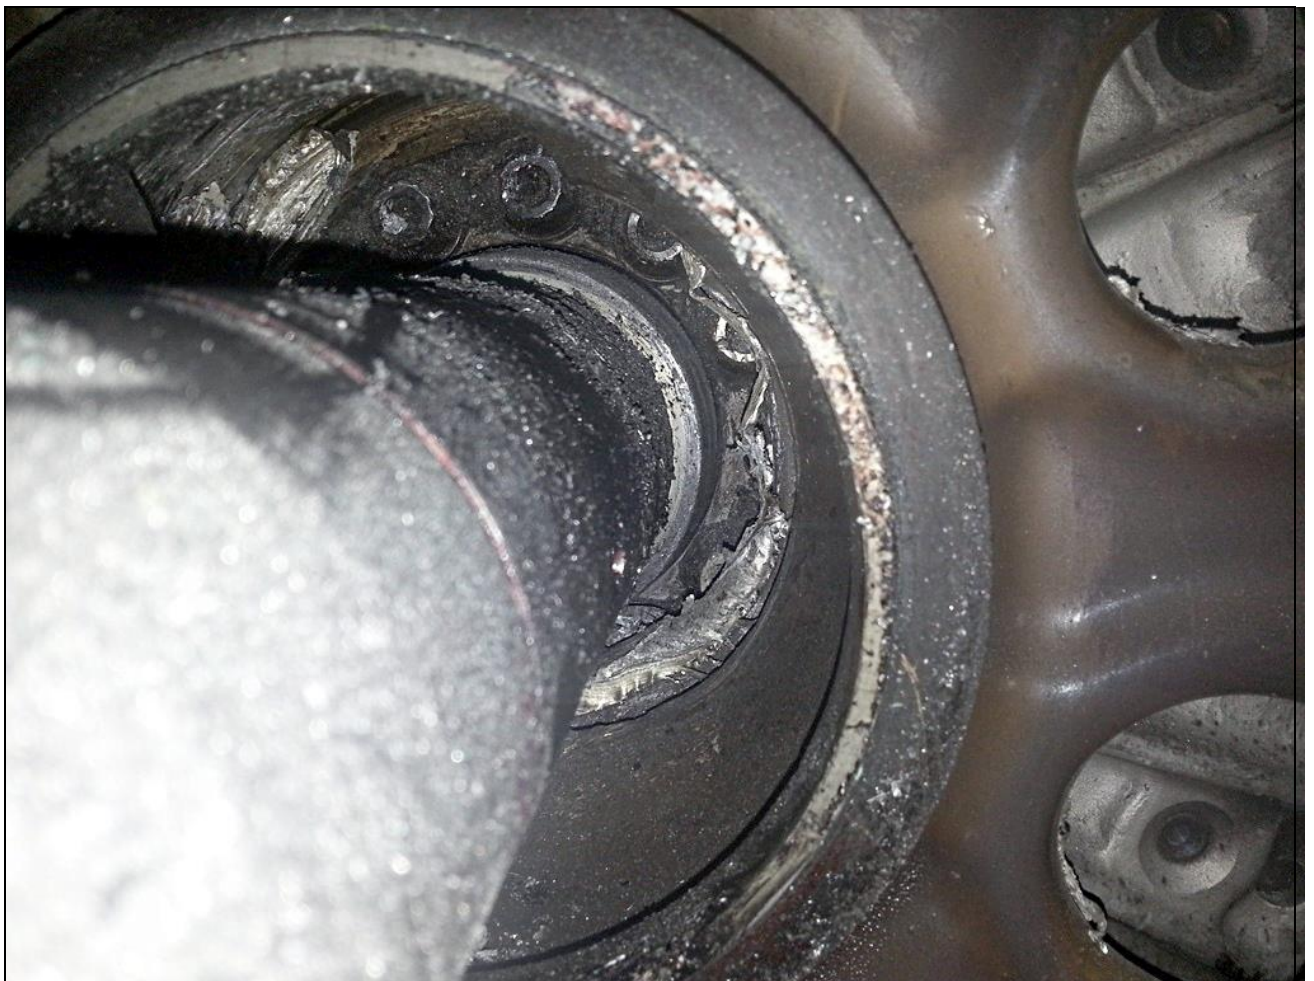
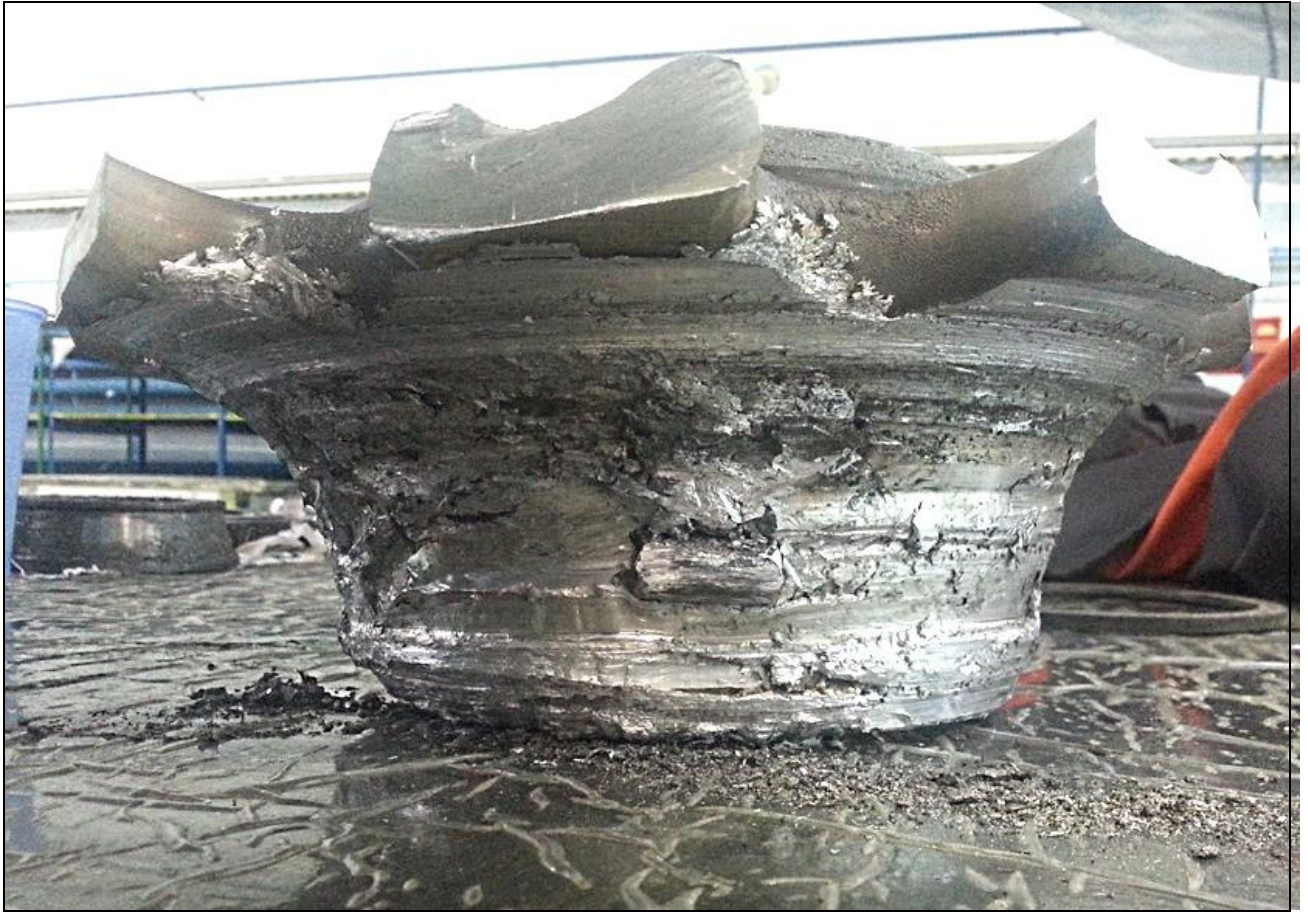
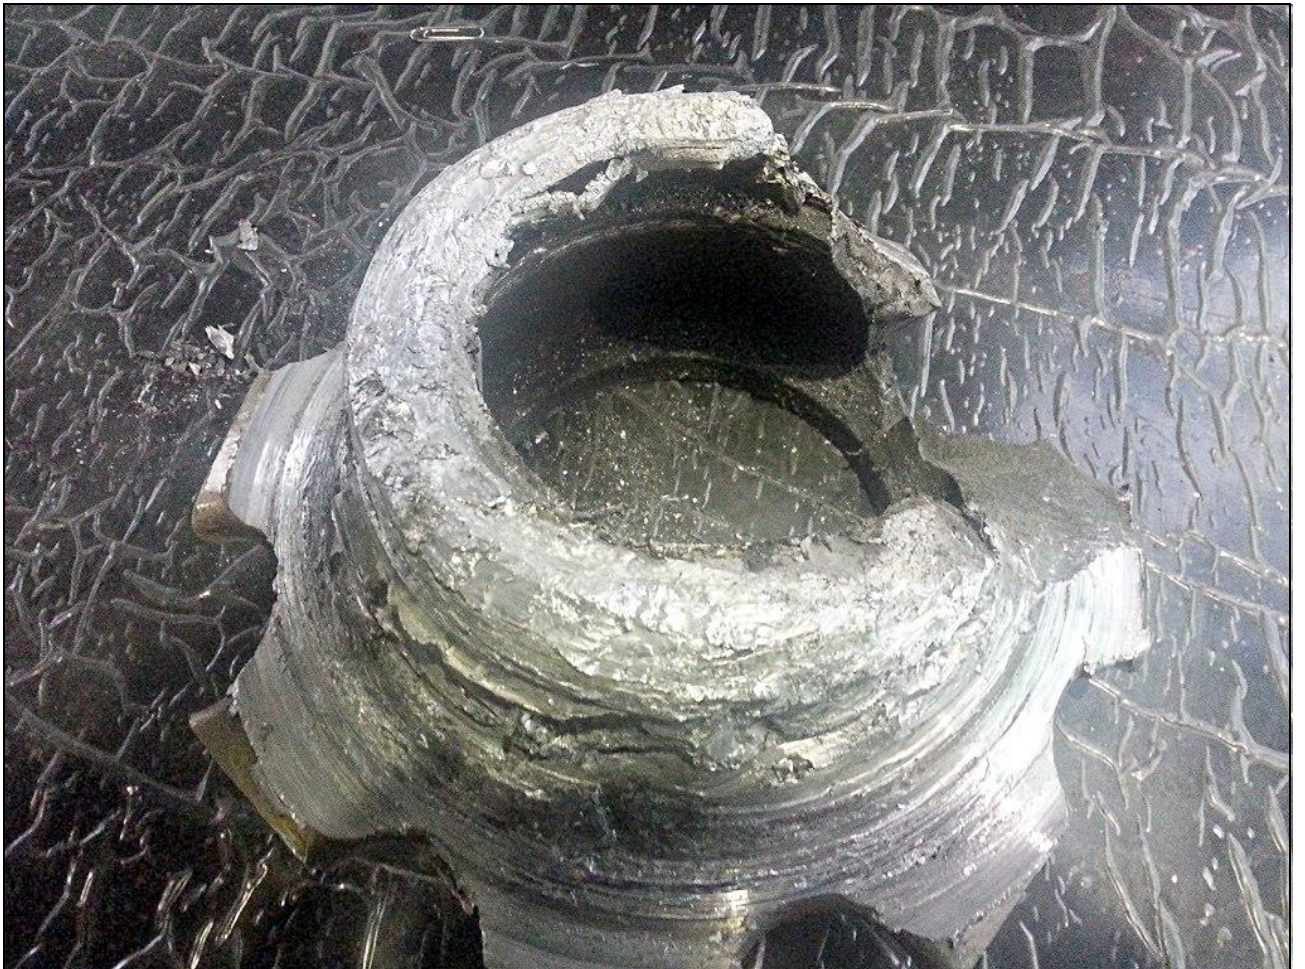
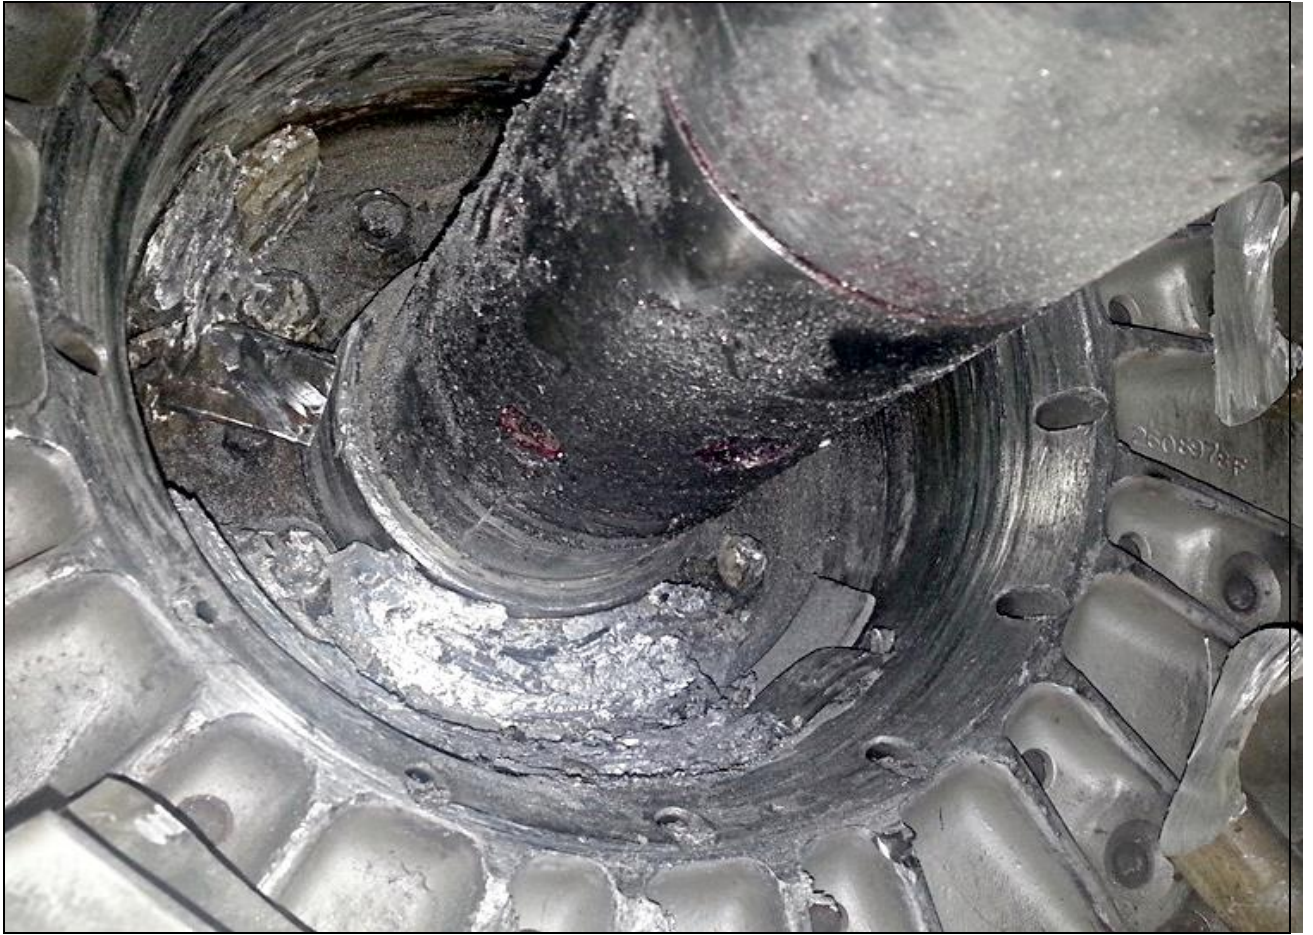
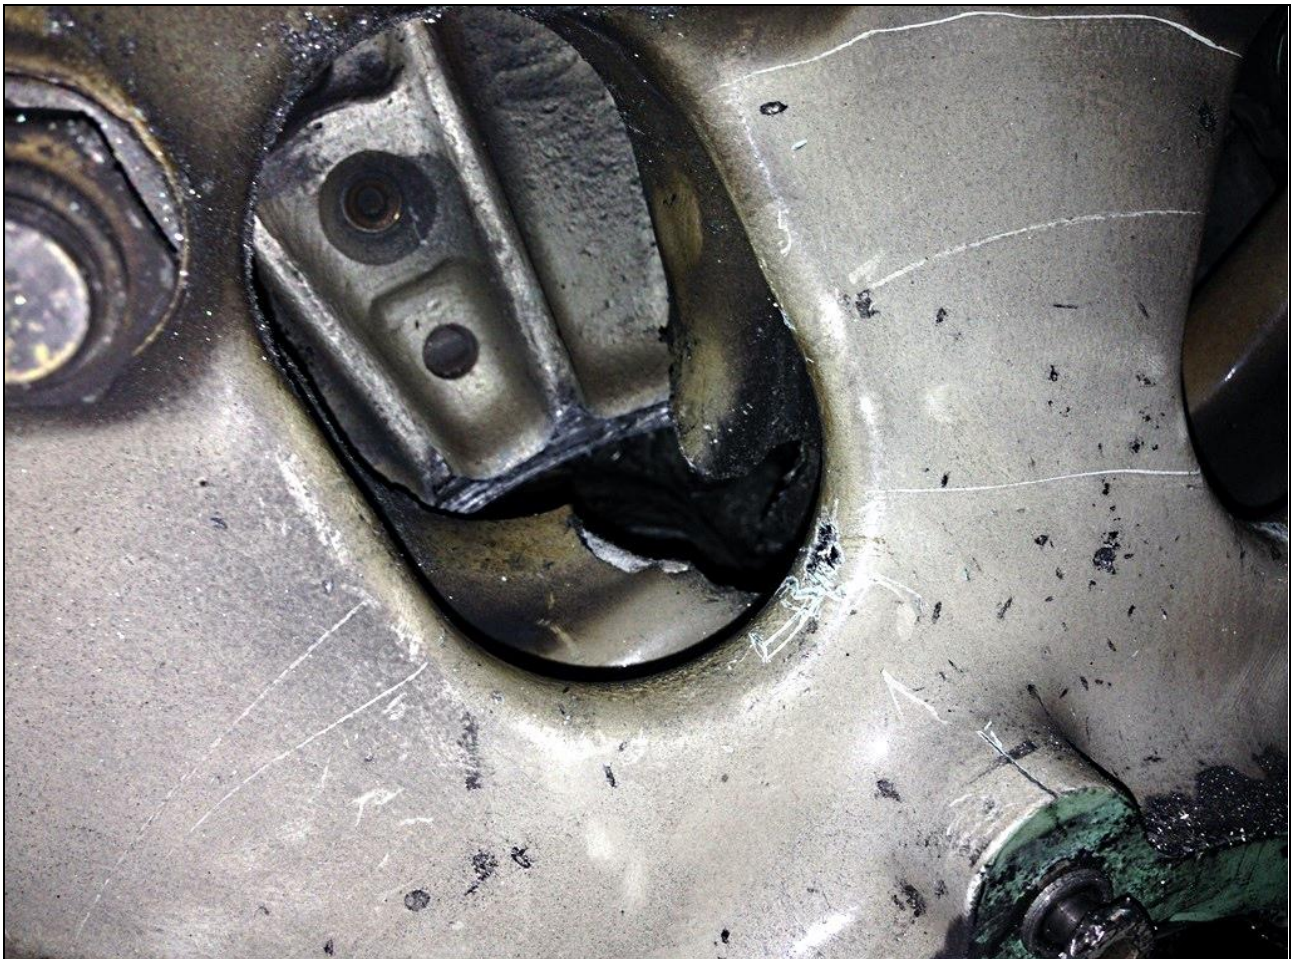
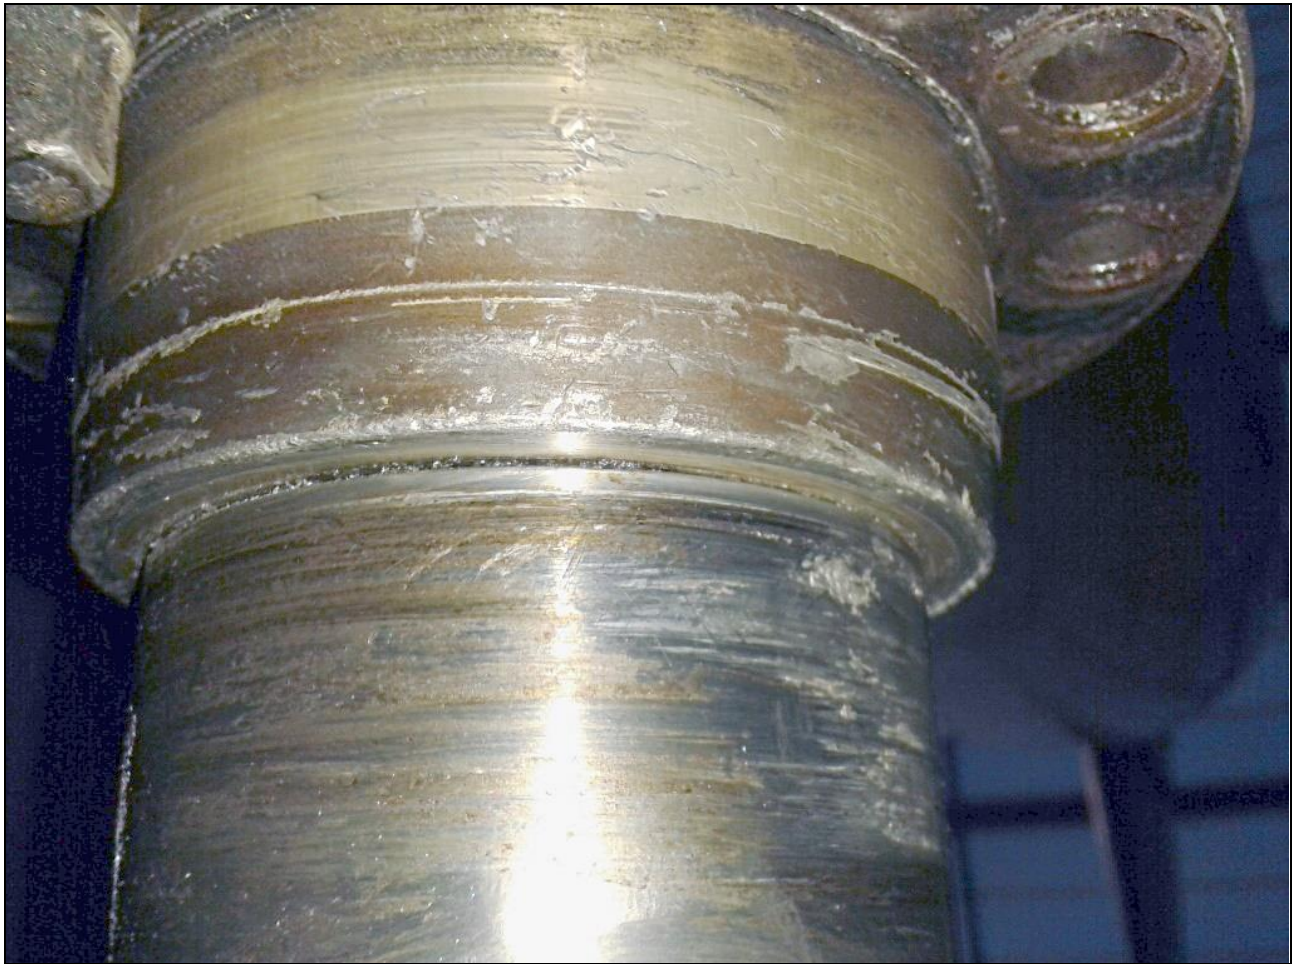
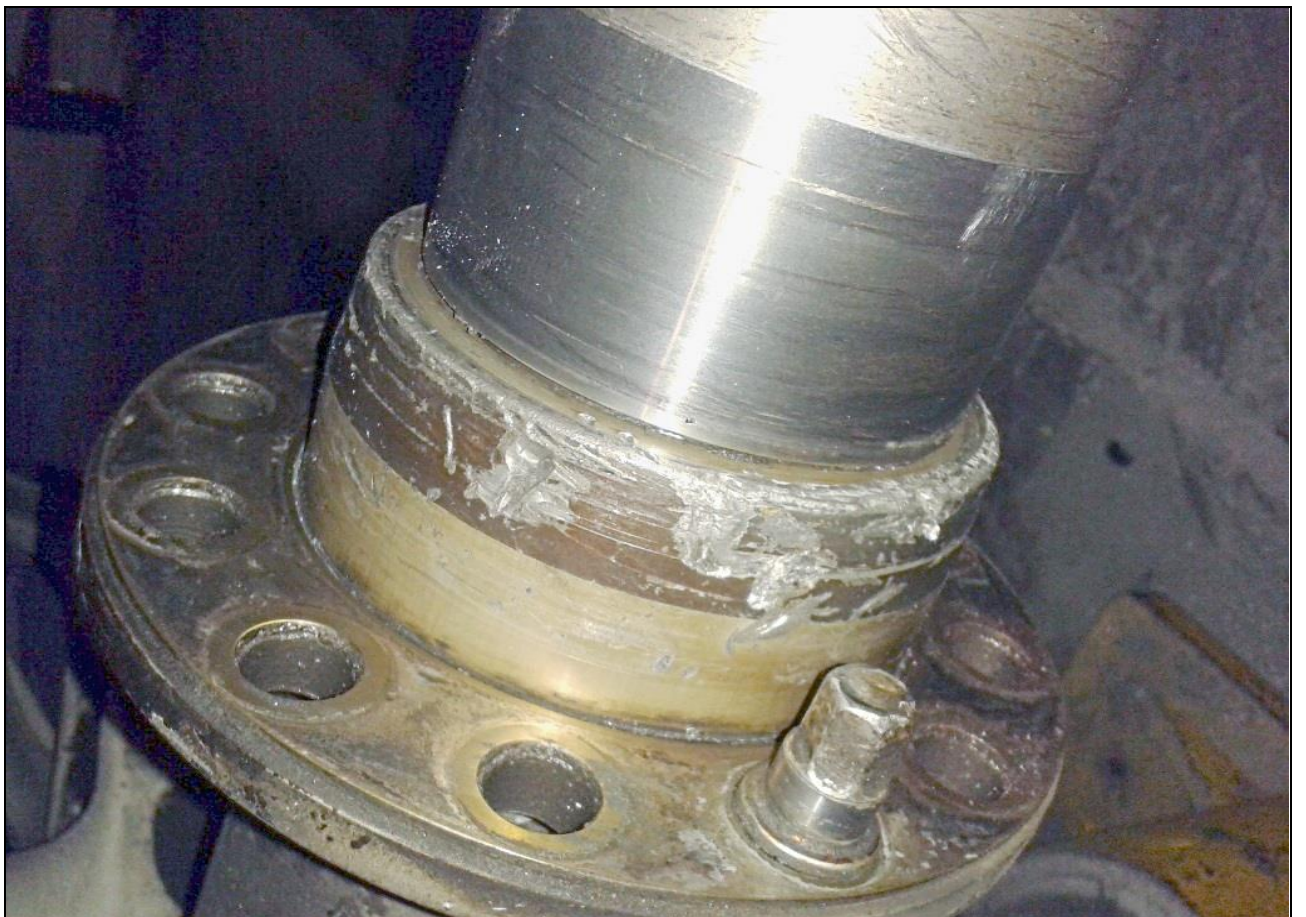
Podczas wykonywania przeglądu samolotu do postoju mechanik obsługi rampowej zwrócił uwagę na nietypowe ustawienie koła nr 4 podwozia głównego. Po uniesieniu podwozia i odkręceniu nakrętki okazało się, że nie można zdemontować koła i stwierdzono uszkodzone łożysko wewnętrzne koła nr 4. Oględziny podwozia wykazały pęknięcie bębna koła nr 4. Wobec zablokowania i niemożliwości demontażu koła w normalny sposób, za zgodą Operatora wycięto część bębna. Podczas dalszej weryfikacji stwierdzono uszkodzenia/zniszczenia łożyska i osi koła. Uszkodzone kompletne podwozie zdemontowano i wymieniono na sprawne, pochodzące z innego samolotu.

Zdjęcia poniżej pokazują stan uszkodzeń i zniszczeń elementów podwozia i koła.

- łożysko koła podwozia głównego nr 4 zostało uszkodzone w sposób, który spowodował liczne pęknięcia pierścienia zewnętrznego oraz lokalne powierzchniowe starcie części roboczej wałków,*

- powierzchnia nawęglana ma pęknięcia, które na wstępnym etapie rozwoju propagują w tej warstwie – obecność takich uszkodzeń w połączeniu z wadami metalurgicznymi powoduje powstawanie mikropęknięć w wyniku naprężeń eksploatacyjnych,*

- pęknięcia powierzchni pierścienia zewnętrznego mają charakter mieszany – występują zarówno pęknięcia zmęczeniowe jak i doraźne,*
- korozja jednego z przelomów świadczy o tym, że łożysko było przez pewien czas eksploatowane z pękniętym pierścieniem zewnętrznym, z czego wynika, iż zniszczenie łożyska nie nastąpiło w sposób nagły.*

Wady metalurgiczne zewnętrznego pierścienia łożyska koła nr 4 podwozia głównego w postaci obecności siarczków manganu.
