PAŃSTWOWA KOMISJA BADANIA WYPADKÓW LOTNICZYCH

Informacja o zdarzeniu [raport]

Numer ewidencyjny zdarzenia:	296/14			
Rodzaj zdarzenia:	INCYDENT			
Data zdarzenia:	14 marca 2014 r.			
Miejsce zdarzenia:	lotnisko Warszawa-Babice (EPBC)			
Rodzaj, typ statku powietrznego:	samolot Tecnam P2002JF			
Dowódca SP:	pilot samolotowy turystyczny			
Liczba ofiar / rodzaj obrażeń:	<i>Śmiertelne</i>	<i>Poważne</i>	<i>Lekkie</i>	<i>Bez obrażeń</i>
				2
Nadzorujący badanie:	Jacek Jaworski			
Podmiot badający:	komisja użytkownika			
Skład zespołu badawczego:	nie wyznaczano			
Zalecenia:	NIE			
Adresat zaleceń:	NIE DOTYCZY			
Data zakończenia badania:	28 czerwca 2016 r.

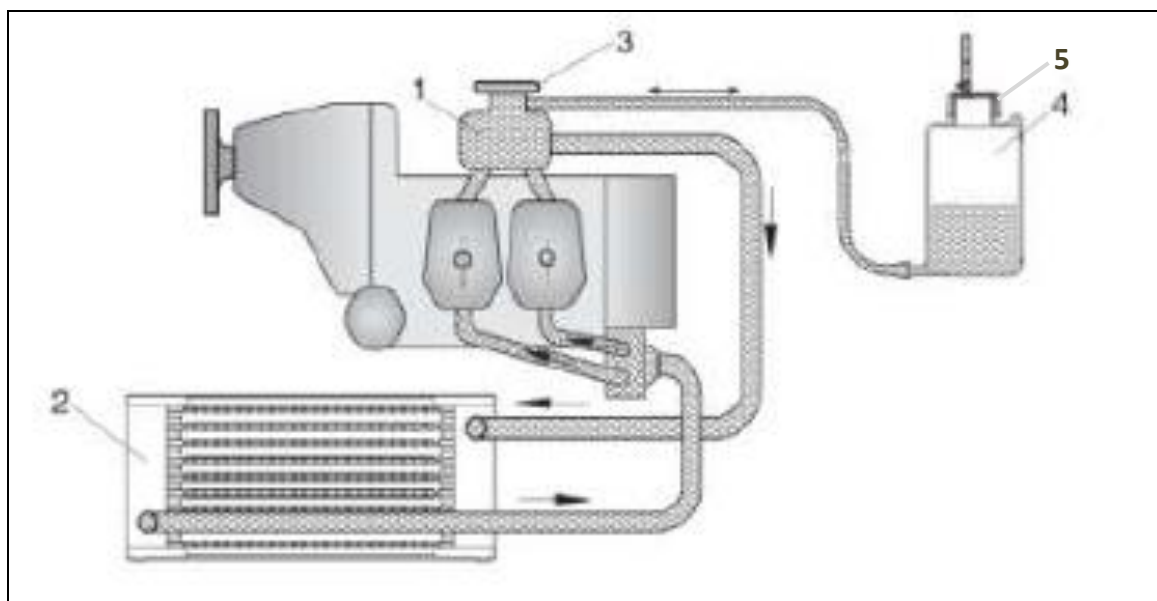
Po oględzinach samolotu stwierdzono stopiony korek zbiornika wyrównawczego i znaczące ślady płynu chłodzącego w przedziale silnikowym. Stwierdzono, że przyczyną zakłóceń w pracy silnika i stopienia korka zbiornika wyrównawczego był zbyt niski poziom płynu chłodzącego (zbyt mała ilość płynu w układzie). Zbyt mała ilość płynu w układzie podniosła jego temperaturę, co spowodowało stopienie korka zbiornika wyrównawczego.

Rys. 1. Układ chłodzenia silnika Rotax 912S, gdzie:

- 1 – zbiornik główny zabudowany na silniku,
- 3 – korek zbiornika głównego,
- 4 – zbiornik wyrównawczy zabudowany na przegrodzie ogniowej (zbiornik ten przejmuje nadmiar płynu chłodzącego podczas jego ekspansji termicznej),
- 5 – korek zbiornika wyrównawczego (stopiony w trakcie zdarzenia).

Na samolocie zabudowany był starszy model silnika. Silnik taki wyposażony był w zbiornik główny bez wziernika, co wymaga otwarcia korka dla sprawdzenia poziomu płynu. Nowsze silniki wyposażone są w zbiorniki z okienkiem kontrolnym (wziernikiem), co pozwala na sprawdzenie poziomu płynu bez otwarcia korka, dlatego można sprawdzać poziom płynu zarówno ciepłego jak i zimnego silnika. Nowe zbiorniki główne mają także większą pojemność.

Na samolocie zabudowany był zbiornik wyrównawczy bez podziałki. IUwL samolotu wymaga od pilota sprawdzenia obecności płynu w zbiorniku, nie podaje minimalnej wymaganej ilości. Dostępne są nowsze, większe zbiorniki wyrównawcze z podziałką i z oznaczeniami MIN i MAX. W IUwL, wyd. 3 określono także, by poziom płynu w zbiorniku wyrównawczym na silniku ciepłym znajdował się na poziomie 2/3 podziałki.

Producent samolotu wydał nieobowiązkowy biuletynu SB-089-CS umożliwiający wymianę zbiornika wyrównawczego na nowszy.

Podczas naprawy samolotu dokonano modyfikacji systemu kontroli poziomu płynu chłodzącego wprowadzając biuletyn serwisowy SB-089-CS oraz polecono użytkownikowi stosowanie IUwL wyd. 3.
