PAŃSTWOWA KOMISJA BADANIA WYPADKÓW LOTNICZYCH

Informacja o zdarzeniu [raport]

Numer ewidencyjny zdarzenia:	1064/14			
Rodzaj zdarzenia:	WYPADEK			
Data zdarzenia:	12 lipca 2014 r.			
Miejsce zdarzenia:	Rozdrażew (ok. 23 km od lotniska EPOM)			
Rodzaj, typ statku powietrznego:	szybowiec LS 1-f			
Znak rozpoznawczy SP:	D-3130			
Użytkownik / Operator SP:	prywatny			
Dowódca SP:	pilot szybowcowy			
Liczba ofiar / rodzaj obrażeń:	<i>Śmiertelne</i>	<i>Poważne</i>	<i>Lekkie</i>	<i>Bez obrażeń</i>
				1
Nadzorujący badanie:	Michał Cichoń			
Podmiot badający:	PKBWL / Aeroklub Ostrowski			
Skład zespołu badawczego:	nie wyznaczano			
Zalecenia:	NIE			
Adresat zaleceń:	NIE DOTYCZY			
Data zakończenia badania:	24 lutego 2016 r.

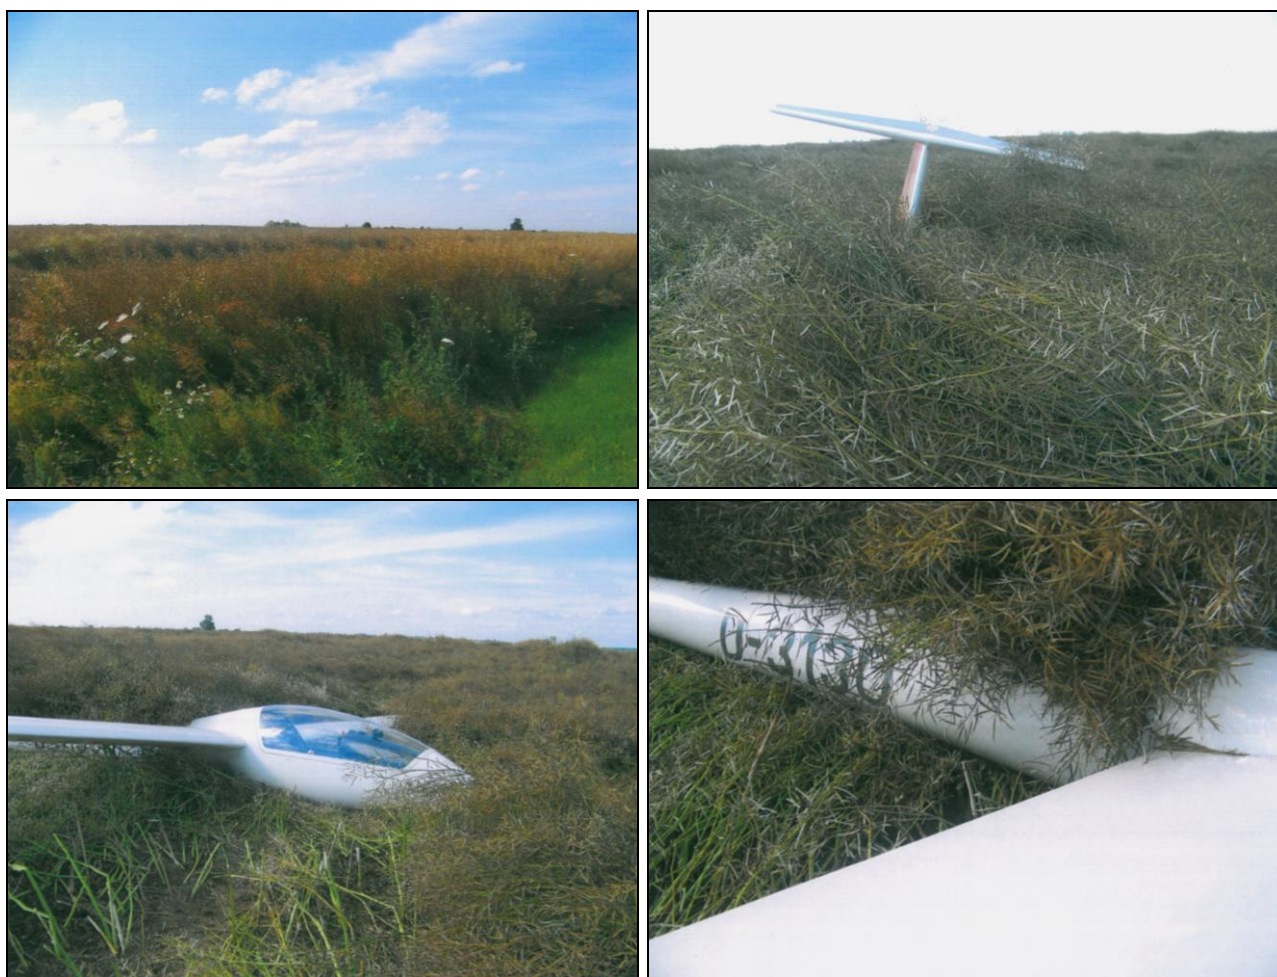
ok. 150 m ponownie rozpoczął krążenie. Pilot wykonał dwa okrążenia, lecz nie zdołał zwiększyć wysokości. Według oświadczenia pilota, utracił on możliwość wylądowania na wcześniej wybranym polu i musiał lądować w wysokiej uprawie rzepaku (rys.1÷4). Po przyziemieniu szybowiec wykonał obrót o 90° w prawo. Zdarzenie zaistniało o godz. 13:43 UTC.

W wyniku zdarzenia szybowiec został poważnie uszkodzony (wyrwany prawy rygiel kabiny, złamana prawa burta kabiny, pęknięta wręga pod przednim zawieszeniem skrzydeł, rozerwane pokrycie w luku podwozia, rozerwany kadłub pod kabiną pilota przed lukiem podwozia, skrzywiona rura kadłuba na przejściu skrzydło kadłub - zniszczona na długości 1,5 m, odklejone wręgi wewnątrz kadłuba, skrzywiony popychacz główny steru wysokości, w skrzydle lewym uszkodzony przepust popychacza hamulców aerodynamicznych oraz zgięty popychacz hamulców aerodynamicznych, uszkodzona struktura w przejściu rura kadłuba - statecznik pionowy z prawej strony kadłuba, pęknięte pokrycie dolne statecznika poziomego - uszkodzone wypełnienie piankowe).

Rys.1÷4 Szybowiec po lądowaniu w wysokiej uprawie rzepaku

Niewłaściwa decyzja pilota o rozpoczęciu krążenia na zbyt małej wysokości lotu podczas wykonywania manewru do lądowania w terenie przygodnym, co doprowadziło do lądowania w miejscu niezapewniającym bezpiecznego dobiegu z powodu wysokiej uprawy.

Zdarzenie zostało omówione w następnym dniu w czasie odprawy przedlotowej przed konkurencją. Omówiono z pilotami procedurę lądowania w terenie przygodnym.
