830/15

RAPORT KOŃCOWY

Numer ewidencyjny zdarzenia:	830/15			
Rodzaj zdarzenia:	WYPADEK			
Data zdarzenia:	24 maja 2015 r.			
Miejsce zdarzenia:	Laszki k. Jarosławia EPJL			
Rodzaj, typ statku powietrznego:	Szybowiec SZD-30 Pirat			
Znak rozpoznawczy SP:	D-1801			
Użytkownik / Operator SP:	Aeroklub Ziemi Jarosławskiej			
Dowódca SP:	Uczeń pilot szybowcowy			
Liczba ofiar / rodzaj obrażeń:	<i>Śmiertelne</i>	<i>Poważne</i>	<i>Lekkie</i>	<i>Bez obrażeń</i>
				1
Nadzorujący badanie:	Jacek Bogatko			
Podmiot badający:	PKBWL			
Skład zespołu badawczego:	nie wyznaczano			
Zalecenia:	NIE			
Adresat zaleceń:	NIE DOTYCZY			
Data zakończenia badania:	22.07.2015 r.

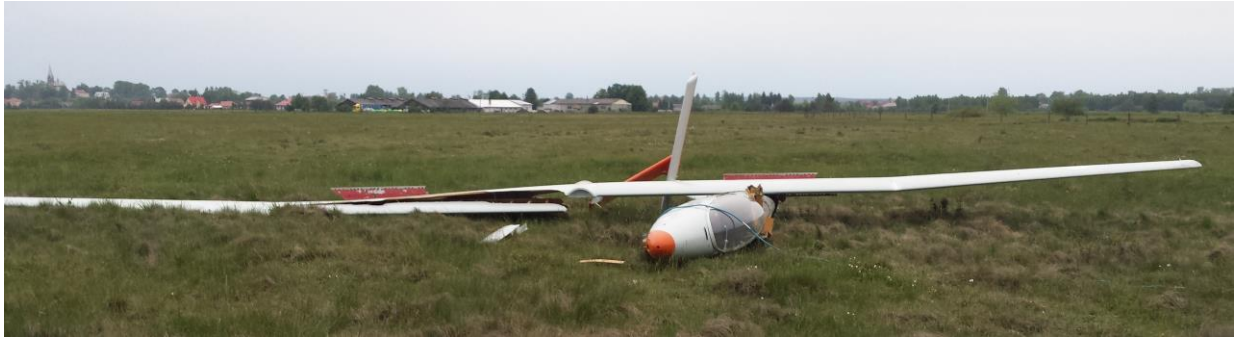
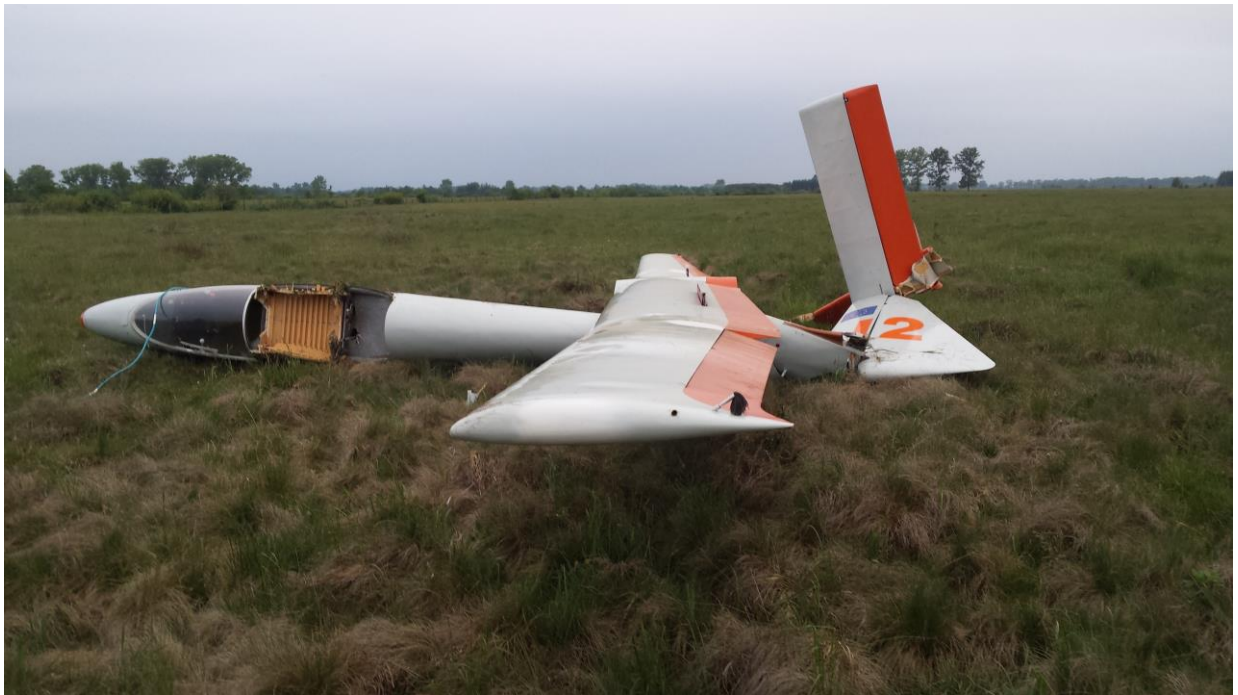
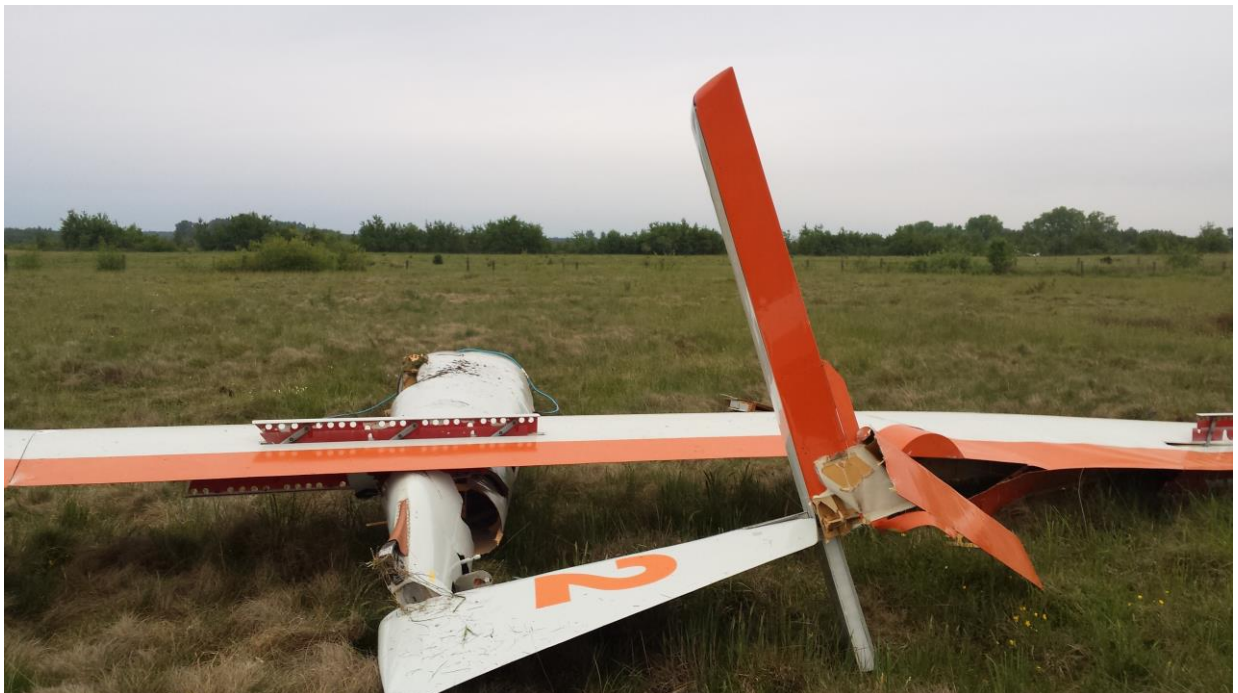
Uszkodzenia: szybowiec uległ całkowitemu zniszczeniu. Ilustracje nr 1.

Ilustracje nr 1. Uszkodzenia szybowca.

W trakcie wytrzymania przed przyziemieniem na wysokości około 1m szybowiec zahaczył lewym skrzydłem o ziemię w wyniku czego obrócił się w powietrzu o około 90° w stosunku do kierunku lotu i nastąpiło przyziemienie z trawersem. W konsekwencji, prawe skrzydło uderzyło o ziemię, kadłub oddzielił się od centropłata i łamiąc ogon oraz statecznik poziomy wykonał obrót o 270° wokół swojej osi podłużnej. Przyziemienie szybowca nastąpiło na

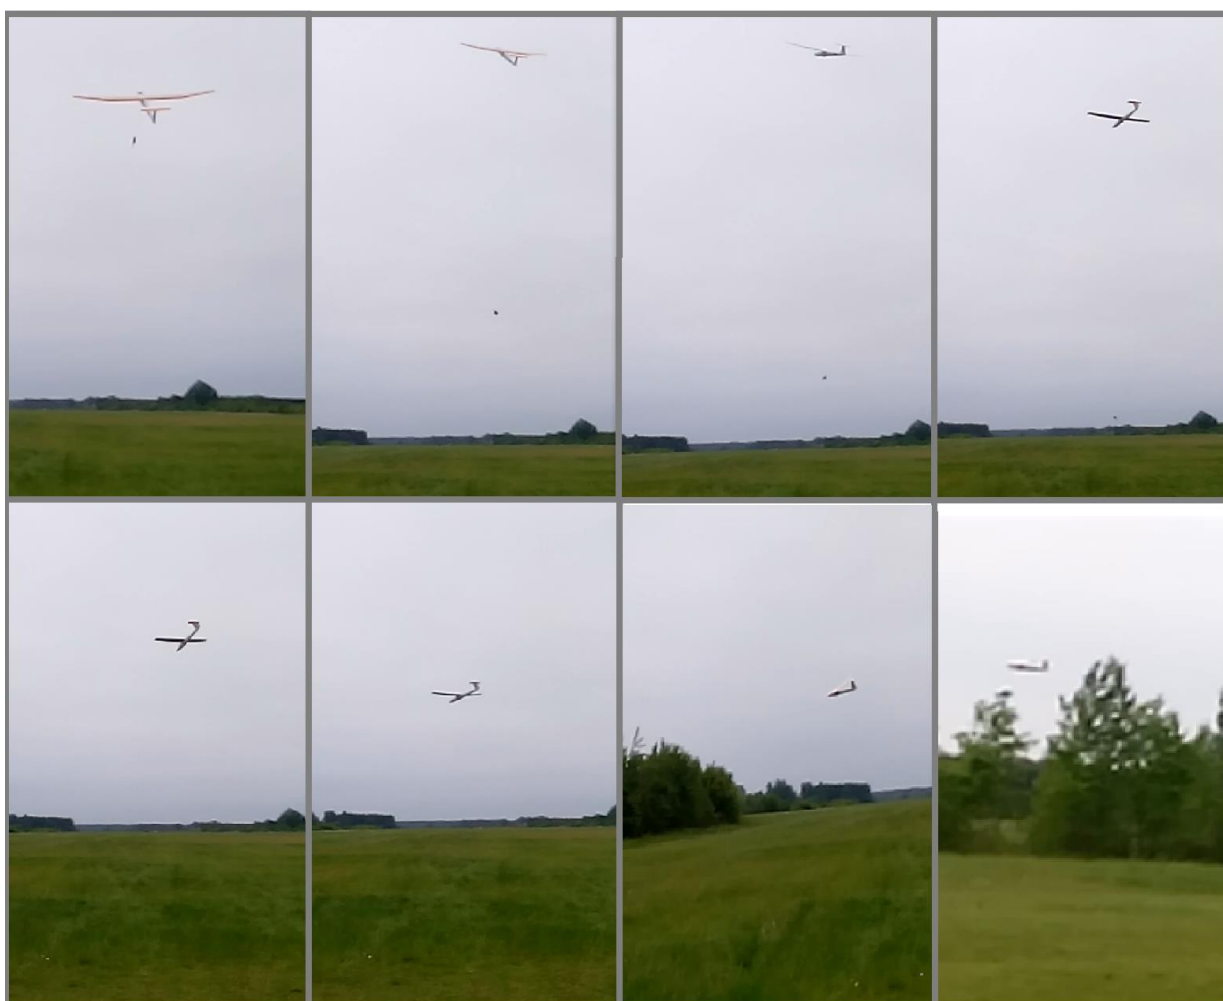
pochylił się mocno na dziób jednocześnie wykonując obrót w lewą stronę. Instruktor dał komendę „*Ściągaj trochę, ściągaj, ściągaj, lądowanie, ładne lądowanie*”. Szybowiec przeszedł do lotu ślizgowego odchylony o około 90° od kierunku startu. Aby uniknąć wykonywania zakrętu na małej wysokości instruktor dał uczniowi komendę „*Ląduj na wprost, hamulce, ląduj na wprost*”. Uczeń wykonał polecenie. Szybowiec przeleciał nad drzewami rosnącymi na granicy lądowiska utrzymując prędkość około 80 km/h, a następnie uczeń uchylił hamulce aerodynamiczne, aby wykonać lądowanie z prostej na pastwisku, które miał przed sobą. Opisana sytuacja pokazana została poniżej na ilustracji nr 2 (zdjęcia poklatkowe z filmu nagranych przez syna ucznia-pilota).

Ilustracja nr 2. Zdjęcia poklatkowe z filmu nagranych przez syna ucznia-pilota.

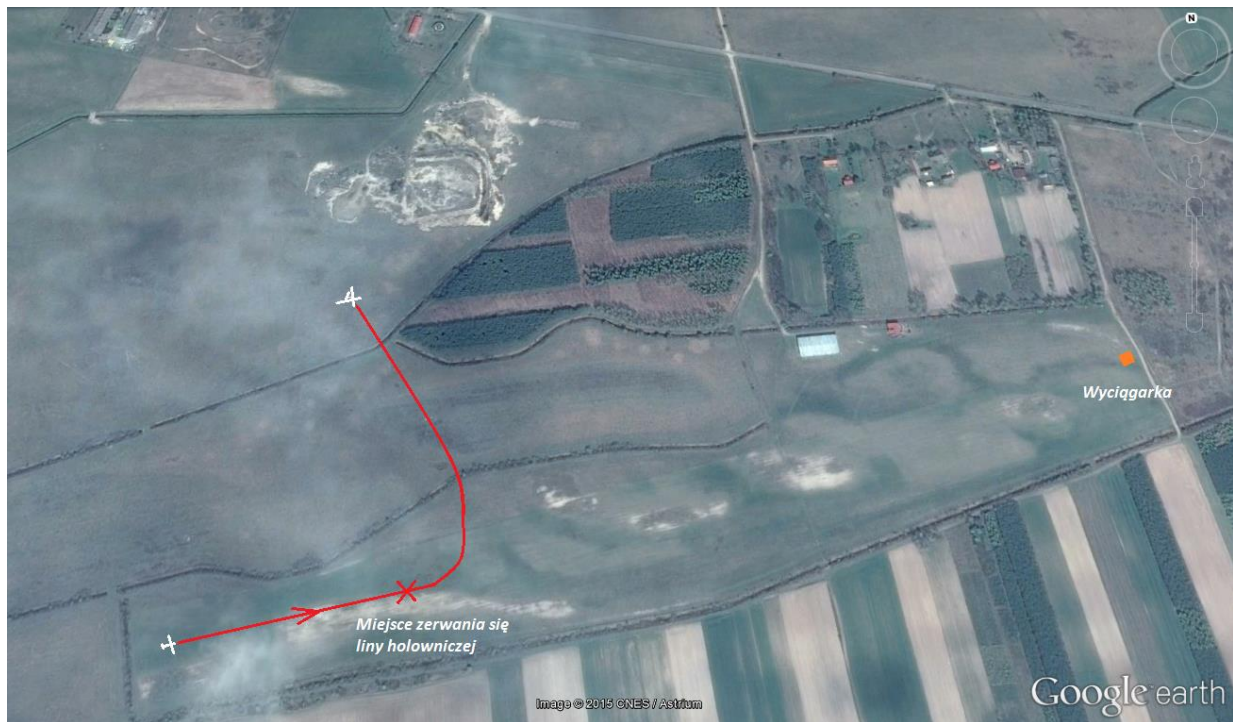
Ilustracja nr 3. Schemat lotu.

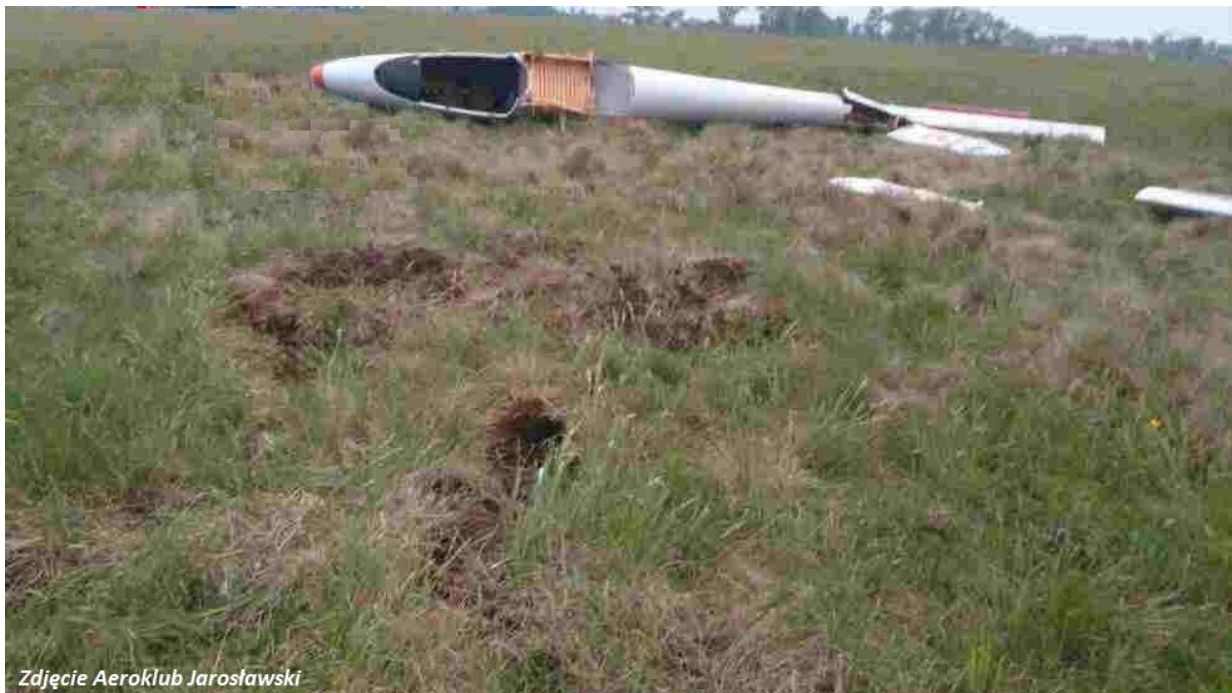
obszarze pastwiska zrytym przez dziki o bardzo miękkiej i nierównej nawierzchni.
Schemat lotu pokazano na ilustracji nr 3 a ślady przyziemienia na ilustracji nr 4.

Ilustracja nr 4. Ślady przyziemienia szybowca. Widoczne nierówności powierzchni pastwiska zrytego przez dziki.
