PAŃSTWOWA KOMISJA BADANIA WYPADKÓW LOTNICZYCH

Informacja o zdarzeniu [raport]

Numer ewidencyjny zdarzenia:	844/15			
Rodzaj zdarzenia:	INCYDENT			
Data zdarzenia:	9 czerwca 2015 r.			
Miejsce zdarzenia:	lotnisko Warszawa–Babice (EPBC)			
Rodzaj, typ statku powietrznego:	szybowiec SZD-9bis Bocian 1E			
Dowódca SP:	instruktor pilot szybowcowy			
Liczba ofiar / rodzaj obrażeń:	<i>Śmiertelne</i>	<i>Poważne</i>	<i>Lekkie</i>	<i>Bez obrażeń</i>
				2
Nadzorujący badanie:	Michał Cichoń			
Podmiot badający:	PKBWL			
Skład zespołu badawczego:	nie wyznaczano			
Zalecenia:	NIE			
Adresat zaleceń:	NIE DOTYCZY			
Data zakończenia badania:	21 kwietnia 2016 r.

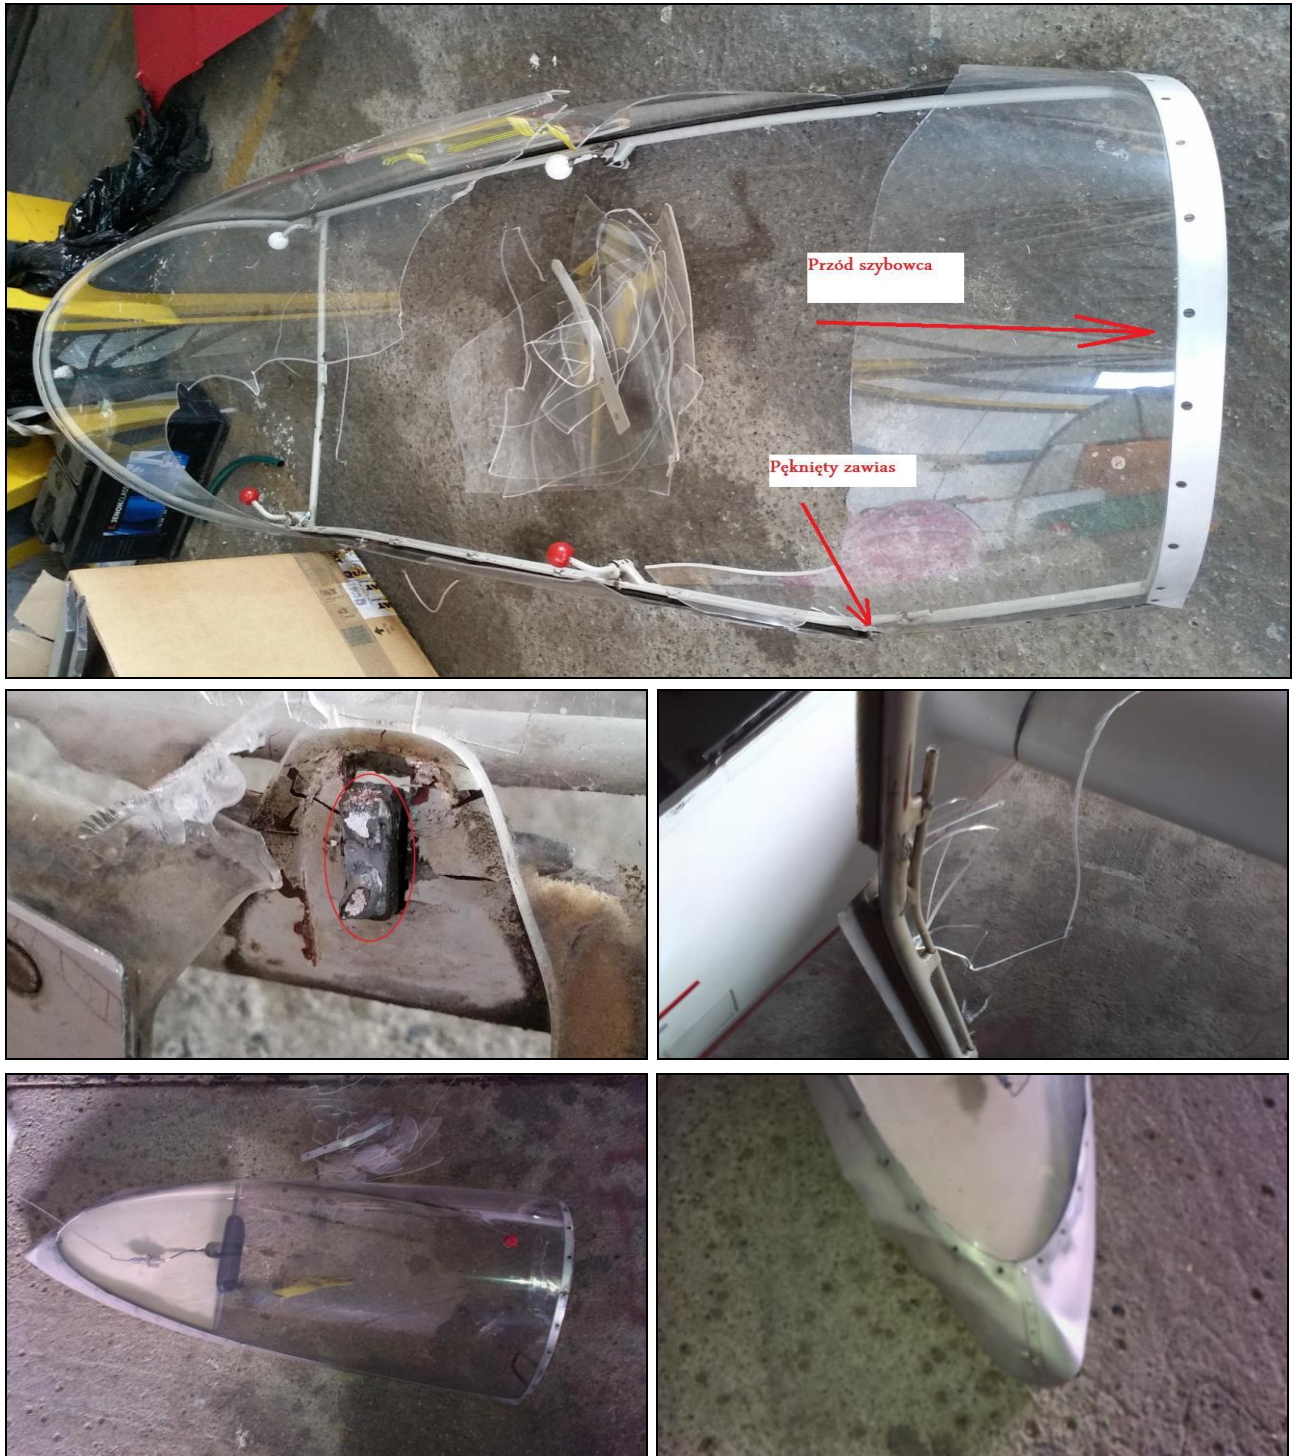
Instruktor bezpiecznie wylądował na lotnisku z ramą przedniej osłony oraz pozostałymi na niej kawałkami oszklenia. Po dokonaniu oględzin stwierdzono pęknięcie zawiasu z przodu ramy oraz uszkodzenia osłon szybowca, które pokazano na załączonych zdjęciach (rys.1÷5). Zdarzenie zaistniało o godz. 20:41 LMT. Nikt nie odniósł obrażeń.

Rys.1÷5 Uszkodzenia zawiasu oraz osłon szybowca SZD-9bis Bocian 1E (fot. Aeroklub Warszawski)

Pęknięcie zawiasu ramy osłony przedniej kabiny było ukryte i nie było możliwe wykrycie go podczas wizualnych inspekcji. Według właściciela/użytkownika SP było to zmęczeniowe pęknięcie zawiasu na prawej burcie. Zdaniem Komisji było to pęknięcie na przekroju, który był wcześniej spawany. Ze zdjęć wynika, że zniszczenie zawiasu nastąpiło raczej na skutek osłabienia jego wytrzymałości w wyniku wcześniejszej niewłaściwie przeprowadzonej naprawy. Jednak w trakcie wymiany informacji z użytkownikiem SP okazało się, że według jego wiedzy zawias w szybowcu od 2009 r. nie był naprawiany, ani spawany i zgodnie z deklaracjami starszych pracowników w poprzednich latach również nie przypominają sobie napraw tego zawiasu.

Zużycie eksploatacyjne zawiasu ramy osłony przedniej kabiny szybowca.

Przypadek został omówiony z mechanikami i instruktorami aeroklubu. Mechaników wyczulono, aby zwracali uwagę na ślady nieautoryzowanych napraw i stan zawiasów. Instruktorom zalecono uwzględnienie sprawdzania zawiasów podczas przeglądu przedlotowego.
