PAŃSTWOWA KOMISJA BADANIA WYPADKÓW LOTNICZYCH

Informacja o zdarzeniu [raport]

Numer ewidencyjny zdarzenia:	1090/15			
Rodzaj zdarzenia:	POWAŻNY INCYDENT			
Data zdarzenia:	27 marca 2015 r.			
Miejsce zdarzenia:	Pruszcz Gdański			
Rodzaj, typ statku powietrznego:	spadochron - uprzęż / pokrowiec Javelin Oddysey			
Znak rozpoznawczy SP:	nie dotyczy			
Użytkownik / Operator SP:	prywatny			
Dowódca SP:	skoczek spadochronowy			
Liczba ofiar / rodzaj obrażeń:	<i>Śmiertelne</i>	<i>Poważne</i>	<i>Lekkie</i>	<i>Bez obrażeń</i>
Nadzorujący badanie:	Tomasz Kuchciński			
Podmiot badający:	PKBWL			
Skład zespołu badawczego:	nie wyznaczano			
Zalecenia:	NIE			
Adresat zaleceń:	NIE DOTYCZY			
Data zakończenia badania:	01.09.2015 r.

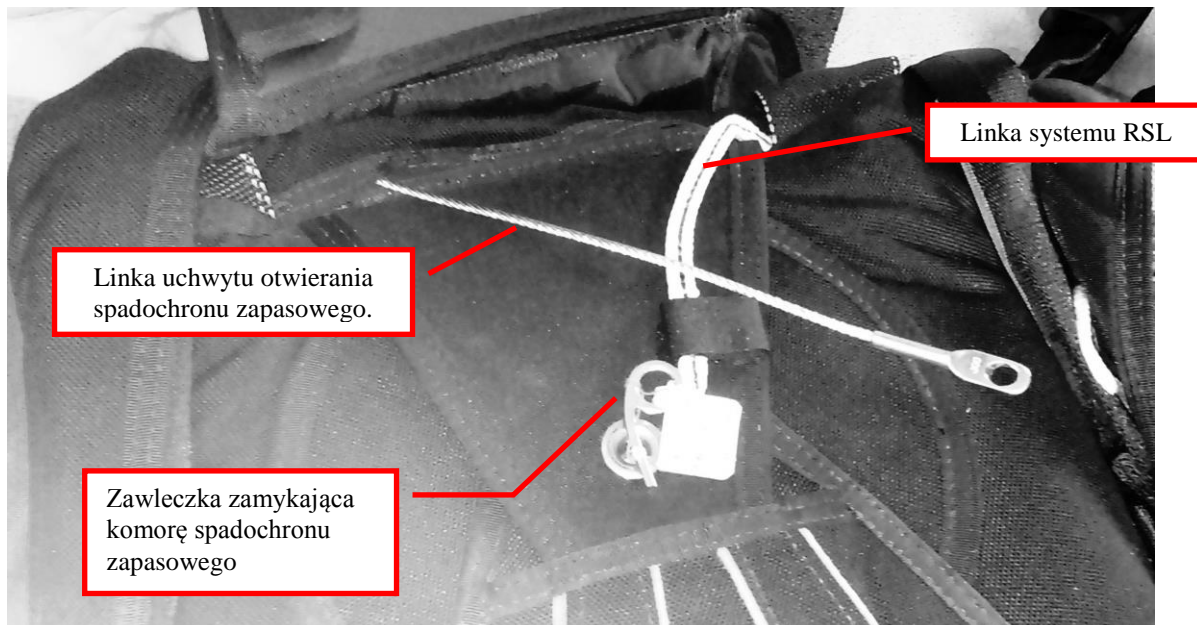
Fot.1.

W dniu 20 czerwca 2015 r. skoczek ze Świadectwem Kwalifikacji "D" posiadający 560 skoków, chciał wykonać skok w Aeroklubie Warmińsko-Mazurskim. W trakcie weryfikacji dokumentów skoczka i jego spadochronu, instruktor Aeroklubu Warmińsko-Mazurskiego dokonał zewnętrznego sprawdzenia prywatnego spadochronu tego skoczka. Po uniesieniu wyłogu zabezpieczającego zawleczkę zamykającą komorę spadochronu zapasowego stwierdził, że metalowa linka uchwytu wyzwalania spadochronu zapasowego jest nie połączona z zawleczką, która przechodzi przez pętlę zamykającą komorę spadochronu zapasowego (fot. 1).

Zawleczka połączona była tylko z systemem RSL i zaplombowana przez mechanika spadochronowego. Drugi koniec systemu RSL zakończony karabinkiem nie był podpięty do pierścienia przy taśmie nośnej, lecz schowany był w całości pod taśmami spadochronu zapasowego (fot.2).

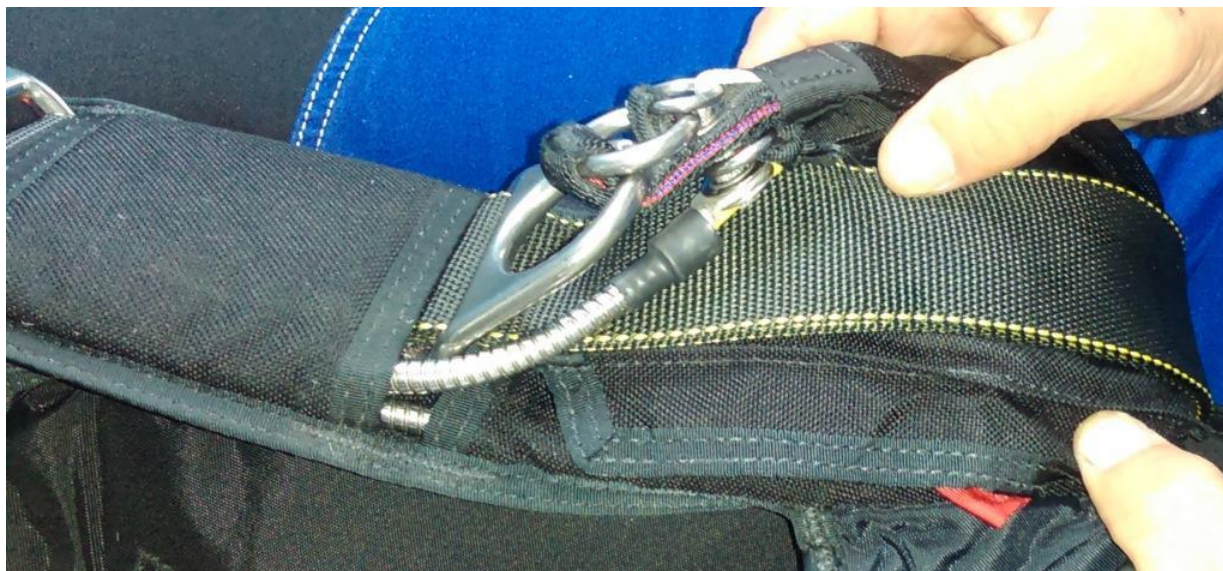
Fot.2.

Właściciel spadochronu oświadczył, że od czasu ostatniej obsługi technicznej w dniu 27 marca 2015 r., do czasu wykrycia wyżej opisanych nieprawidłowości w dniu 20 czerwca 2015 r. wykonano z tym spadochronem 10 – 20 skoków. Te skoki wykonywane były przez właściciela oraz innego skoczka. Ani właściciel, ani ww. inny skoczek, podczas standardowej kontroli spadochronu przed skokiem, nie otwierali wyłogu zabezpieczającego zawleczkę zamykającą spadochronu zapasowego. Dla przypomnienia: **każdy skoczek odpowiedzialny jest osobiście za [...] gotowość do użycia spadochronów i wyposażenia**¹ [...]. Brak kontroli spadochronu, która powinna być wykonywana przed każdym skokiem spowodował, że w przypadku konieczności użycia spadochronu zapasowego, przy braku podłączenia systemu RSL do taśmy nośnej, jedyną szansą uratowania życia było by prawidłowe zadziałanie automatu spadochronowego.

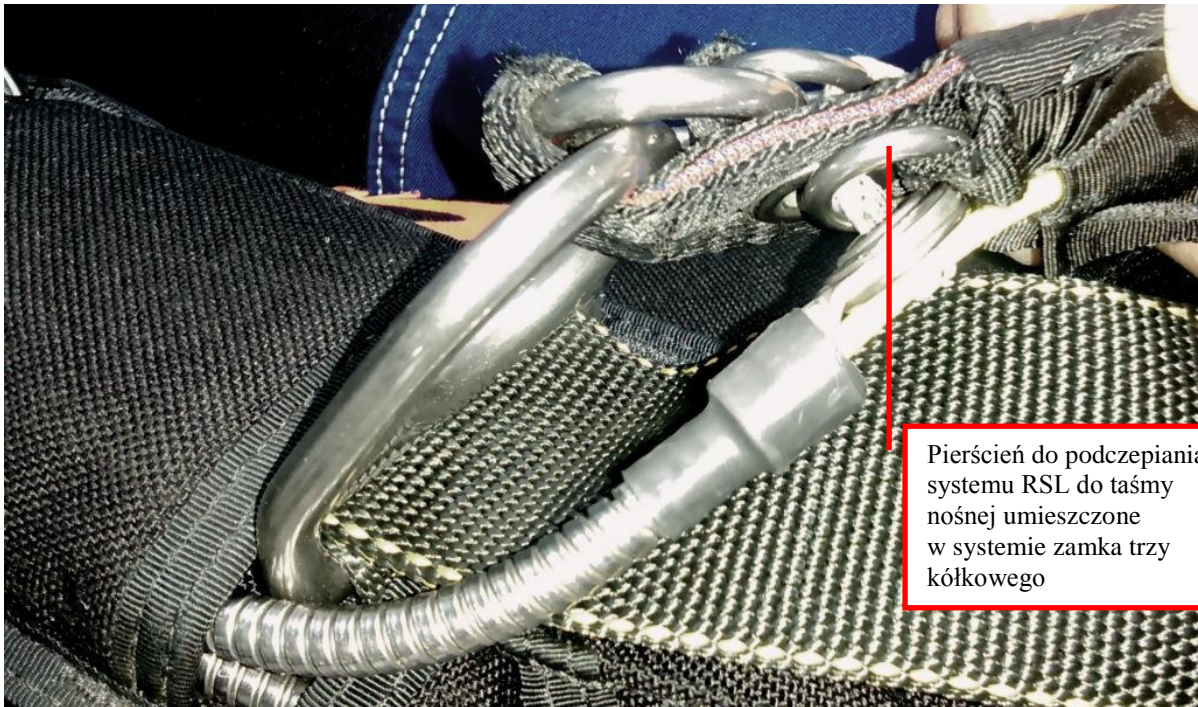
Fot.3.

Pierścień przy taśmie nośnej, do którego podłącza się system RSL, był przewleczony pętlą zamykającą trzykółkowy system wyczepiania taśm nośnych i znajdował się pomiędzy oczkiem przy węźle osłaniającym kabel uchwyty wyczepiania spadochronu głównego, a pierścieniem na taśmie nośnej (fot.3).

Uwagę Komisji zwróciło umieszczenie pierścienia systemu RSL (przymocowanego do prawej taśmy nośnej) w systemie zamka trzy kółkowego (fot. 3). Skoczek – właściciel oraz mechanik, który obsługiwał ten spadochron, uważali, że nie ma w tym nic złego. Z pozyskanych informacji

wynika, że nie był to przypadek odosobniony. **Komisja ostrzega, że jakakolwiek modyfikacja systemu wyczepiania taśm nośnych jest niedopuszczalna i może grozić nieprzewidzianymi skutkami**. Nie wolno opierać się na swojej własnej ocenie, że umieszczenie takiego pierścienia w systemie wyczepiania nie będzie miało żadnych negatywnych skutków.
