PAŃSTWOWA KOMISJA BADANIA WYPADKÓW LOTNICZYCH

Informacja o zdarzeniu [raport]

Numer ewidencyjny zdarzenia:	1467/15			
Rodzaj zdarzenia:	<i>INCYDENT</i>			
Data zdarzenia:	<i>24 lipca 2015 r.</i>			
Miejsce zdarzenia:	<i>lotnisko Katowice-Pyrzowice (EPKT)</i>			
Rodzaj, typ statku powietrznego:	<i>samolot Airbus A320-232</i>			
Dowódca SP:	<i>brak danych</i>			
Liczba ofiar / rodzaj obrażeń:	<i>Śmiertelne</i>	<i>Poważne</i>	<i>Lekkie</i>	<i>Bez obrażeń</i>
				<i>brak danych</i>
Nadzorujący badanie:	<i>Jacek Jaworski</i>			
Podmiot badający:	<i>na podstawie zgłoszenia</i>			
Skład zespołu badawczego:	<i>nie wyznaczano</i>			
Zalecenia:	<i>NIE</i>			
Adresat zaleceń:	<i>NIE DOTYCZY</i>			
Data zakończenia badania:	<i>19 kwietnia 2016 r.</i>

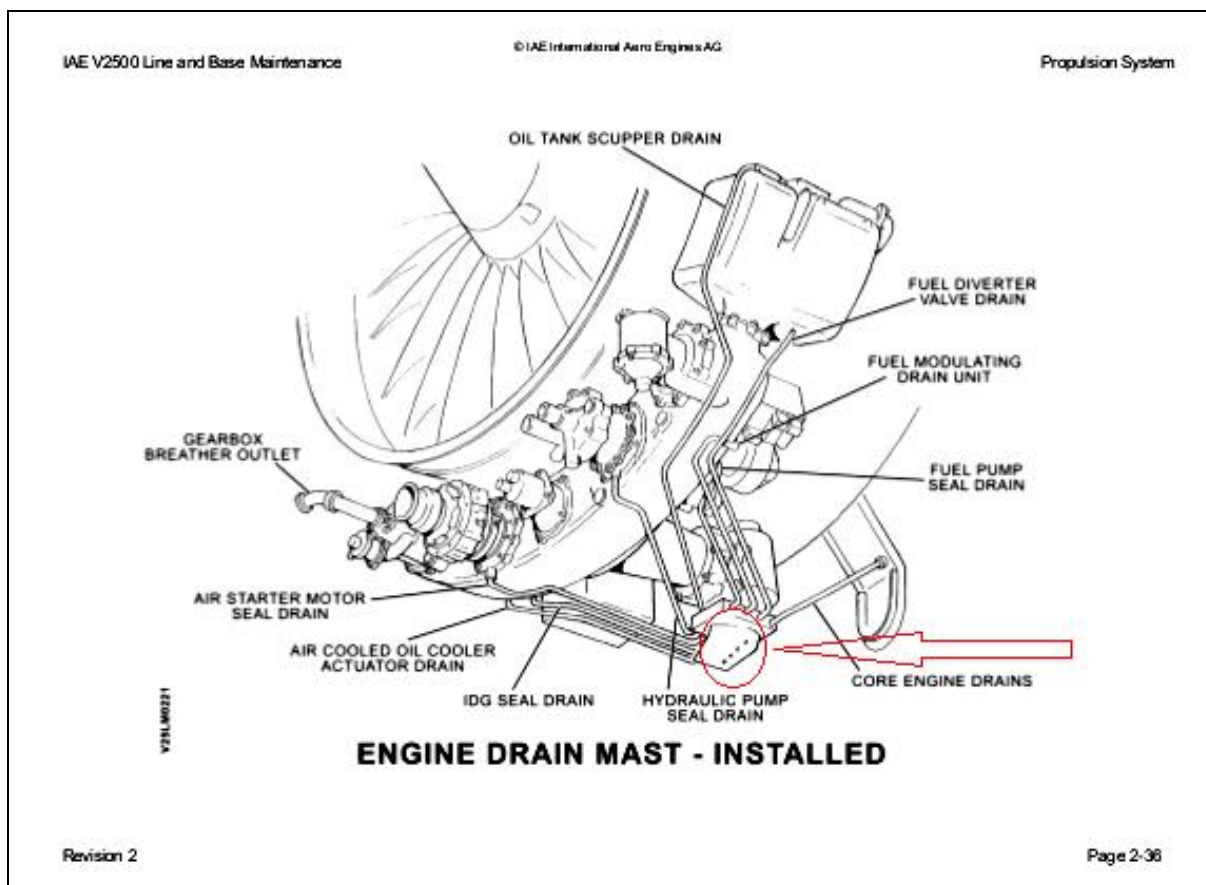
Po otwarciu osłon silnika i oględzinach stwierdzono ślad wycieku paliwa z *DRAIN MAST* (drenaże silnikowe) – wskazane czerwoną strzałką rysunku poniżej.

Wykonano kilka prób na mocy biegu jałowego (*IDLE*). Przy pierwszej z nich zauważono paliwo sączące się z *DRAIN MAST* pochodzące z drenażu *FMU* (Fuel Management Unit, zespół sterujący paliwem). W kolejnych próbach sączenie się paliwa nie występowało. W trakcie lokalizacji usterki zresetowano *FADEC* (Full Authority Digital Engine Control, w pełni autonomiczne cyfrowe sterowanie silnikiem) oraz sprawdzono szczelność połączeń układu paliwowego. Następnie wykonano próbę na mocy biegu jałowego (*IDLE*) oraz kilka prób na pełnej mocy (*FULL POWER*). Po każdej z tych prób sprawdzano czy nie pojawia się wyciek z *DRAIN MAST*. Wyciek nie pojawiał się. Po zakończeniu prób i otwarciu osłon silnika sprawdzono stan silnika – nie stwierdzono anomalii.

Wyciek paliwa z *DRAIN MAST* spowodowany był zebraniem się nadmiaru paliwa w linii *FMU* i następnie jego wyrzuceniem na zewnątrz w czasie przyspieszania silnika do pełnej mocy. Zgromadzone w linii *FMU* paliwo było pozostałością po pracach obsługowych wykonywanych trzy dni przed zdarzeniem.
