PAŃSTWOWA KOMISJA BADANIA WYPADKÓW LOTNICZYCH

Informacja o zdarzeniu [raport]

Numer ewidencyjny zdarzenia:	1480/15			
Rodzaj zdarzenia:	WYPADEK			
Data zdarzenia:	24 lipca 2015 r.			
Miejsce zdarzenia:	lotnisko EPGI			
Rodzaj, typ statku powietrznego:	szybowiec SZD-9 bis 1E Bocian			
Dowódca SP:	uczeń-pilot			
Liczba ofiar / rodzaj obrażeń:	<i>Śmiertelne</i>	<i>Poważne</i>	<i>Lekkie</i>	<i>Bez obrażeń</i>
	-	-	-	1
Nadzorujący badanie:	Maciej Lasek			
Podmiot badający:	Aeroklub Nadwiślański			
Skład zespołu badawczego:	nie wyznaczano			
Forma dokumentu zawierającego wyniki:	INFORMACJA O ZDARZENIU[RAPORT]			
Zalecenia:	NIE			
Adresat zaleceń:	NIE DOTYCZY			
Data zakończenia badania:	09.09.2016

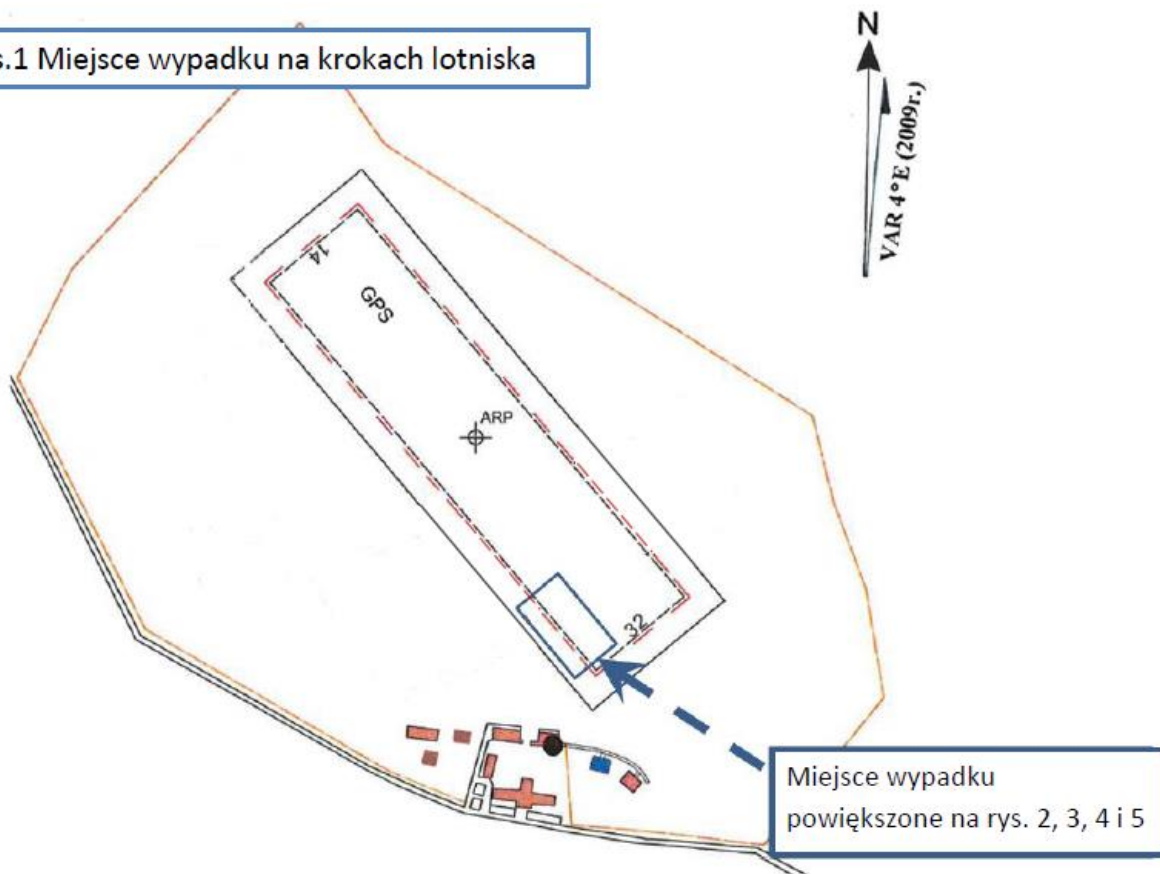
Rys.1 Miejsce wypadku na krokach lotniska

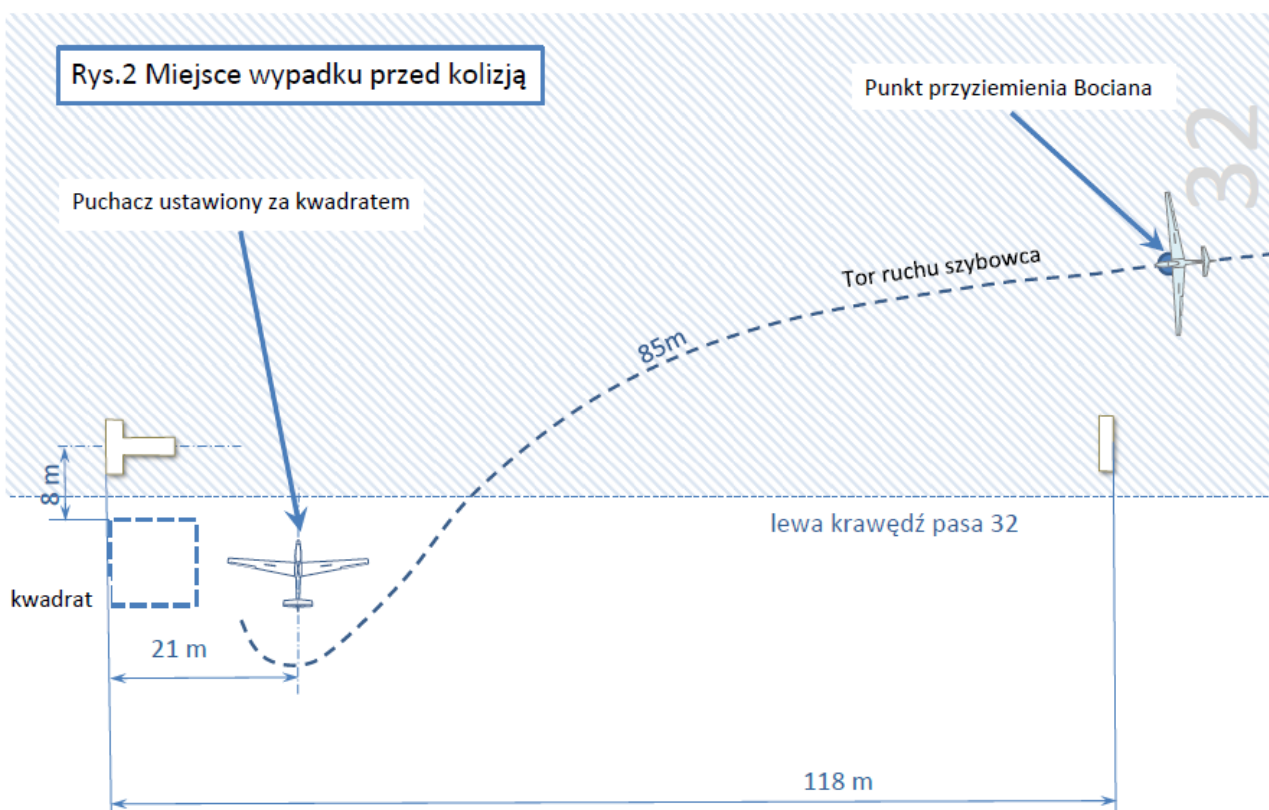
Rys.2 Miejsce wypadku przed kolizją

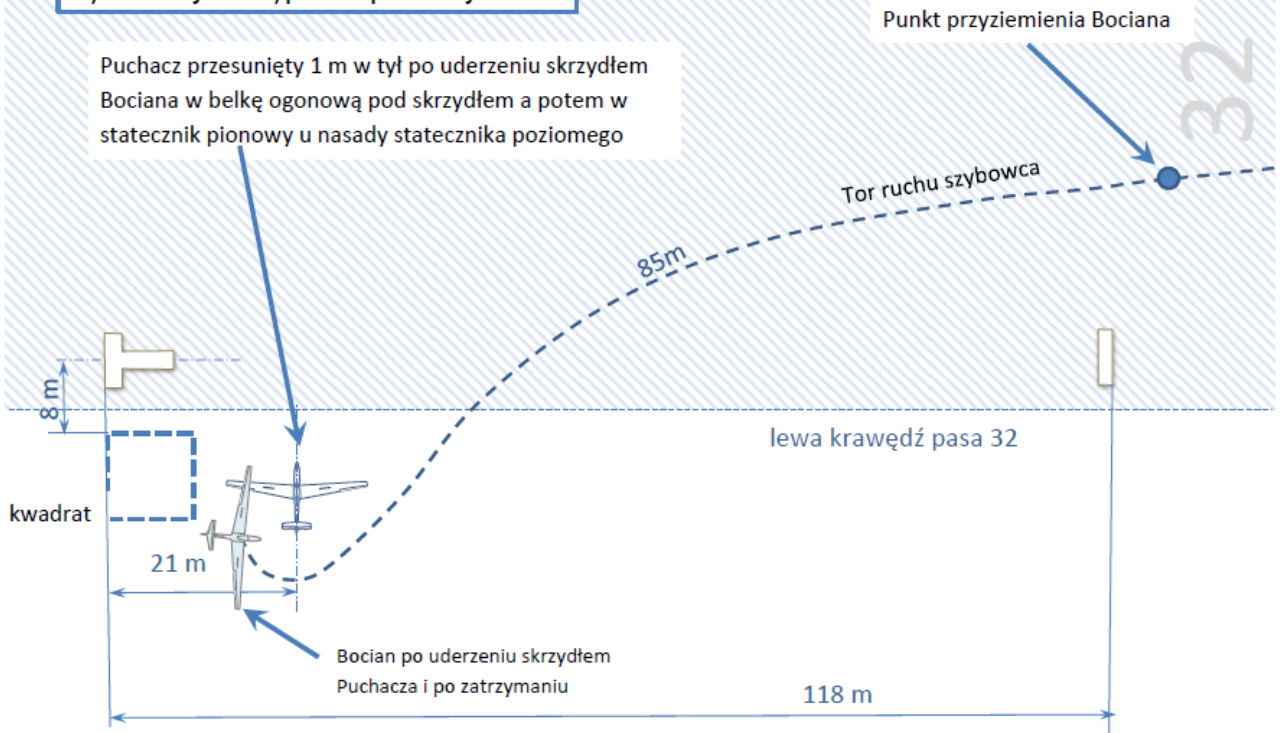
Rys.3 Miejsce wypadku po kolizji

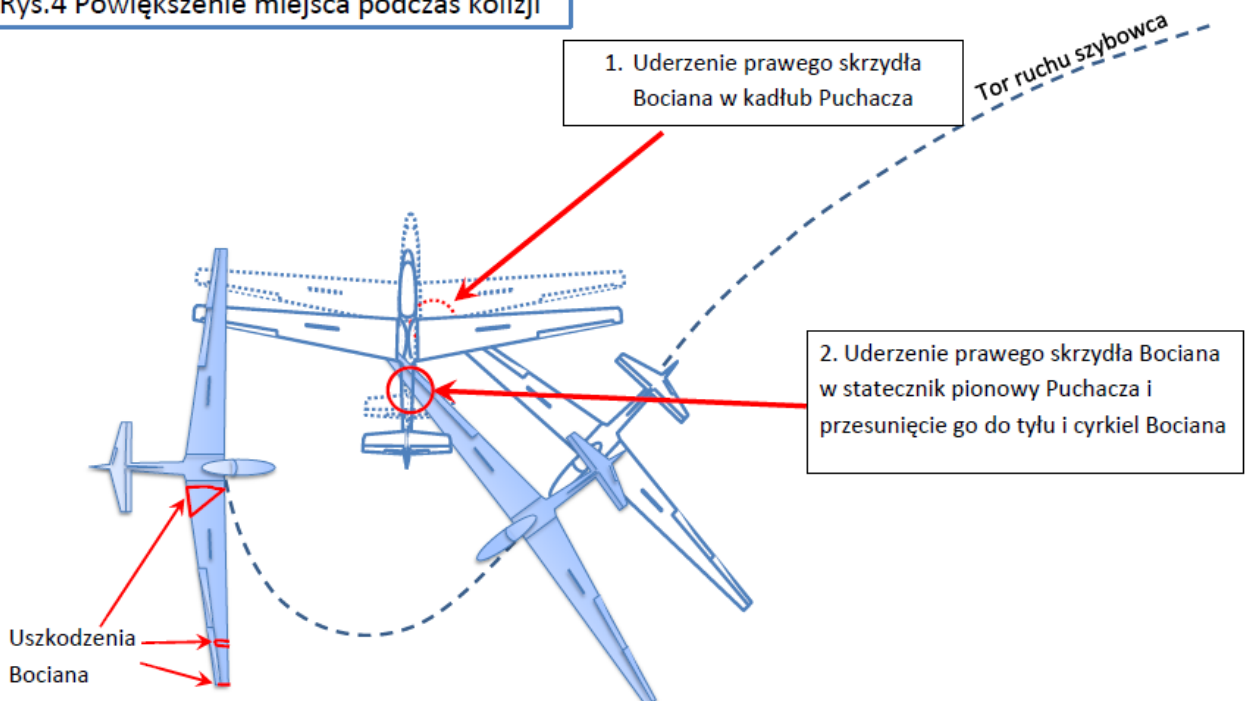
Rys.4 Powiększenie miejsca podczas kolizji

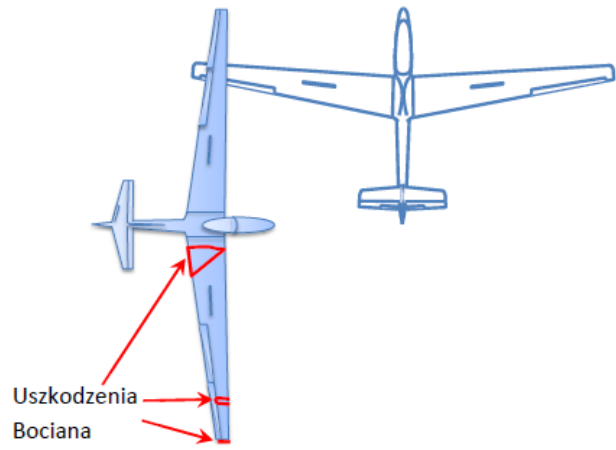
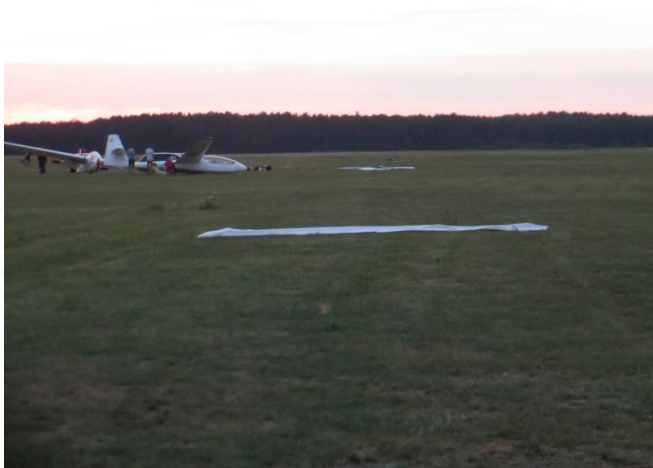
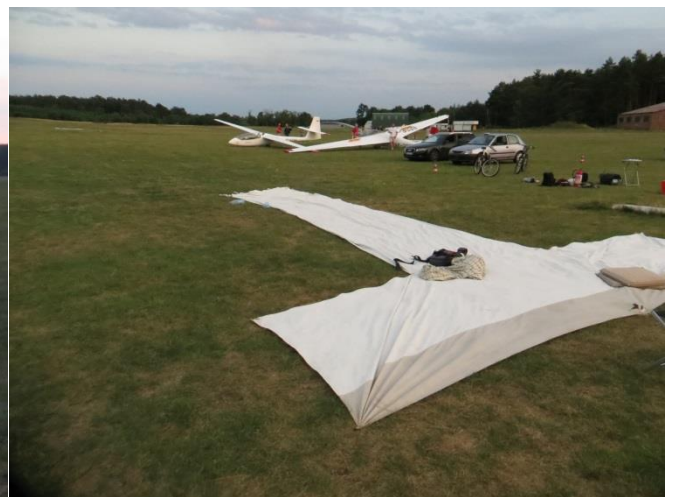
Rys.5 Ustawienie szybowców po kolizji w powiększeniu

fot.1 i 2 Widok ogólny miejsca wypadku.

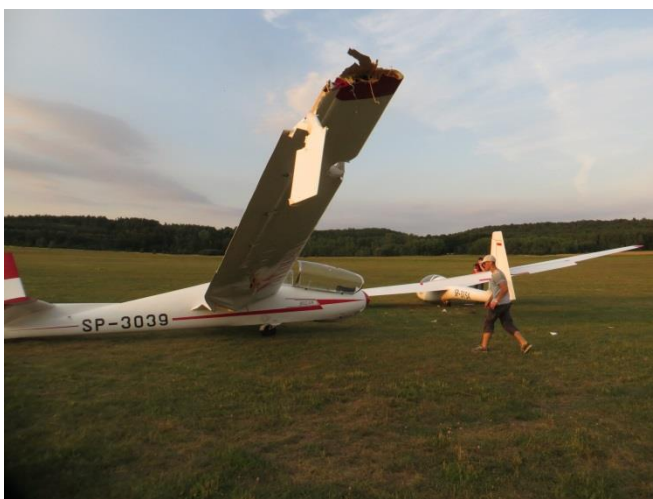
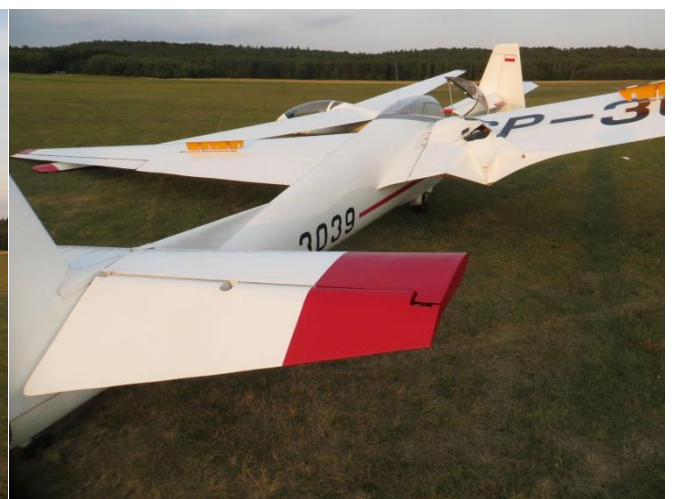
obrażeń. Uszkodzeniu uległo prawe skrzydło Bociana, oraz kadłub Puchacza. Po locie uczeń-pilot nie była w stanie racjonalnie wytłumaczyć swojego działania. Przebieg końcowej fazy loty został przedstawiony na kolejnych rysunkach.

fot.3 i 4 uszkodzenia szybowca Bociana

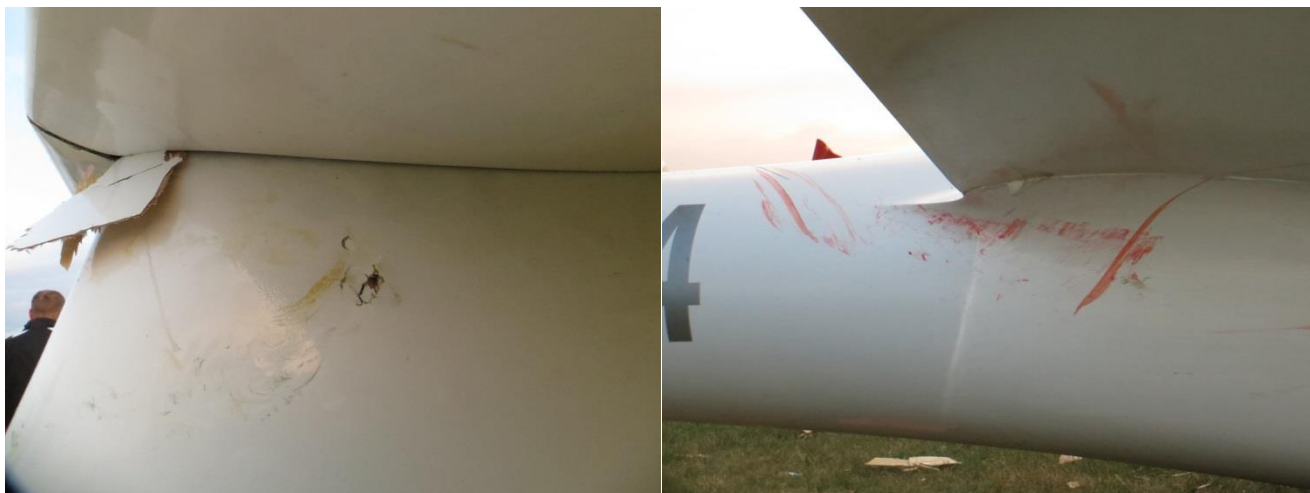
fot. 5 i 6 Uszkodzenia szybowca Puchacz (wszystkie zdjęcia przesłanie przez Aeroklub Nadwiślański)
