# PAŃSTWOWA KOMISJA BADANIA WYPADKÓW LOTNICZYCH

## Informacja o zdarzeniu [Raport]

Numer ewidencyjny zdarzenia:	<b>1974/15</b>			
Rodzaj zdarzenia:	<b>INCYDENT</b>			
Data zdarzenia:	<b>12 września 2015 r.</b>			
Miejsce zdarzenia:	<b>lotnisko Miroslawice EPMR</b>			
Rodzaj, typ statku powietrznego:	<b>samolot Piper PA-28-180</b>			
Dowódca SP:	<b>pilot samolotowy turystyczny</b>			
Liczba ofiar / rodzaj obrażeń:	<i>Śmiertelne</i>	<i>Poważne</i>	<i>Lekkie</i>	<i>Bez obrażeń</i>
	-	-	-	2
Nadzorujący badanie:	<b>Ryszard Rutkowski</b>			
Podmiot badający:	<b>użytkownik</b>			
Skład zespołu badawczego:	<b>nie wyznaczano</b>			
Forma dokumentu zawierającego wyniki:	<b>Informacja o zdarzeniu</b>			
Zalecenia:	<b>nie wydano</b>			
Adresat zaleceń:	<b>nie dotyczy</b>			
Data zakończenia badania:	<b>7 stycznia 2016 r.</b>

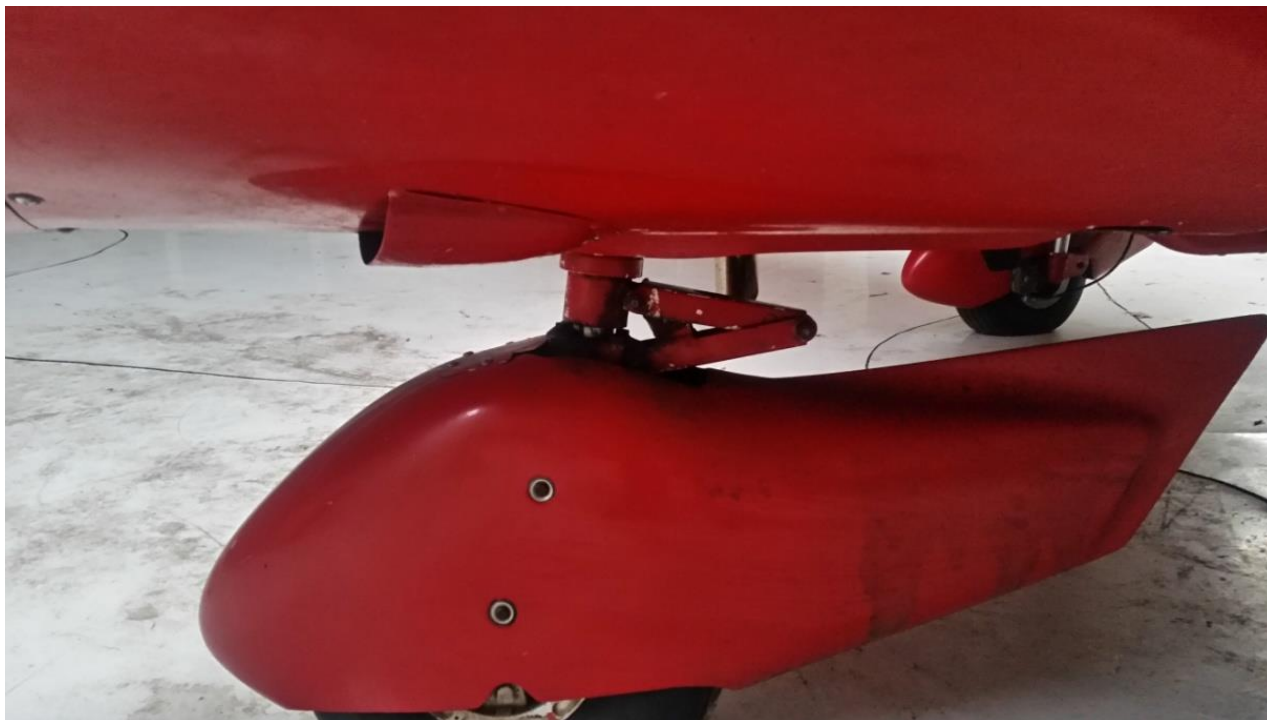
**Rys. 1. Uszkodzony amortyzator przedniej goleni** [foto Użytkownik]

Szczegółowy przegląd goleni podwozia przedniego wykazał uszkodzenie O-ringów w amortyzatorze, co spowodowało ubytek powietrza, obniżenie goleni i zmniejszenie prześwitu śmigła. Podczas kołowania po nierównej trawiastej nawierzchni lotniska doszło do kontaktu końcówek śmigła z gruntem i ich uszkodzenia.

**Przyczyny zdarzenia lotniczego:** zmniejszenie prześwitu śmigła spowodowane ubytkiem powietrza w amortyzatorze goleni podwozia przedniego, na skutek uszkodzenia O-ringów amortyzatora.

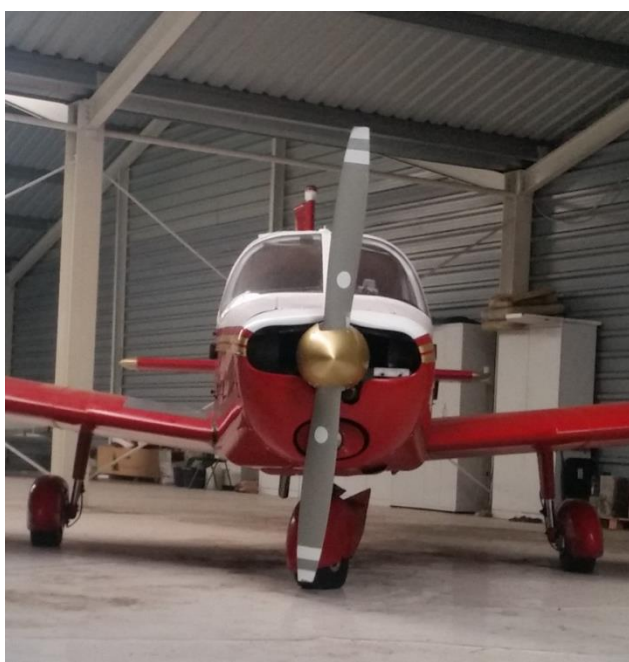
**Rys. 2. Zdjęcie samolotu od czola, widoczny zmniejszony prześwit śmigła** [foto Użytkownik]

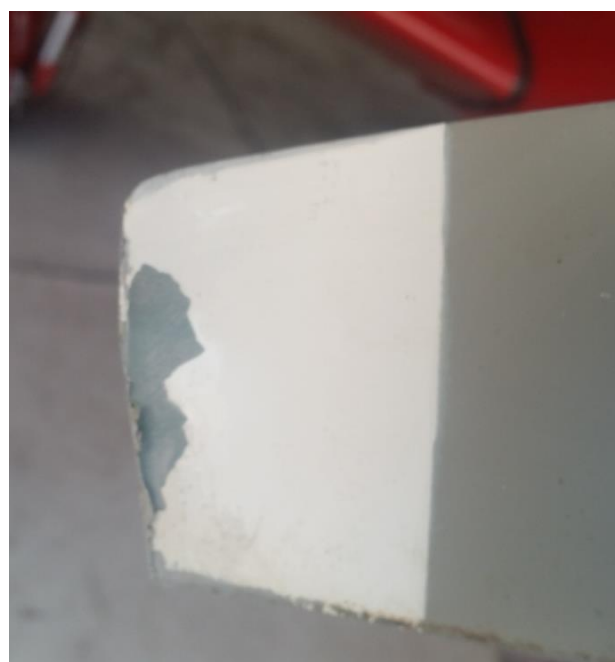
**Rys. 3. Uszkodzona końcówka jednej z łopat śmigła** [foto Użytkownik]
