PAŃSTWOWA KOMISJA BADANIA WYPADKÓW LOTNICZYCH

RAPORT KOŃCOWY

zdarzenie nr: 2100/15

śmigłowiec McDonnell-Douglas, MD 500E, SP-SOO

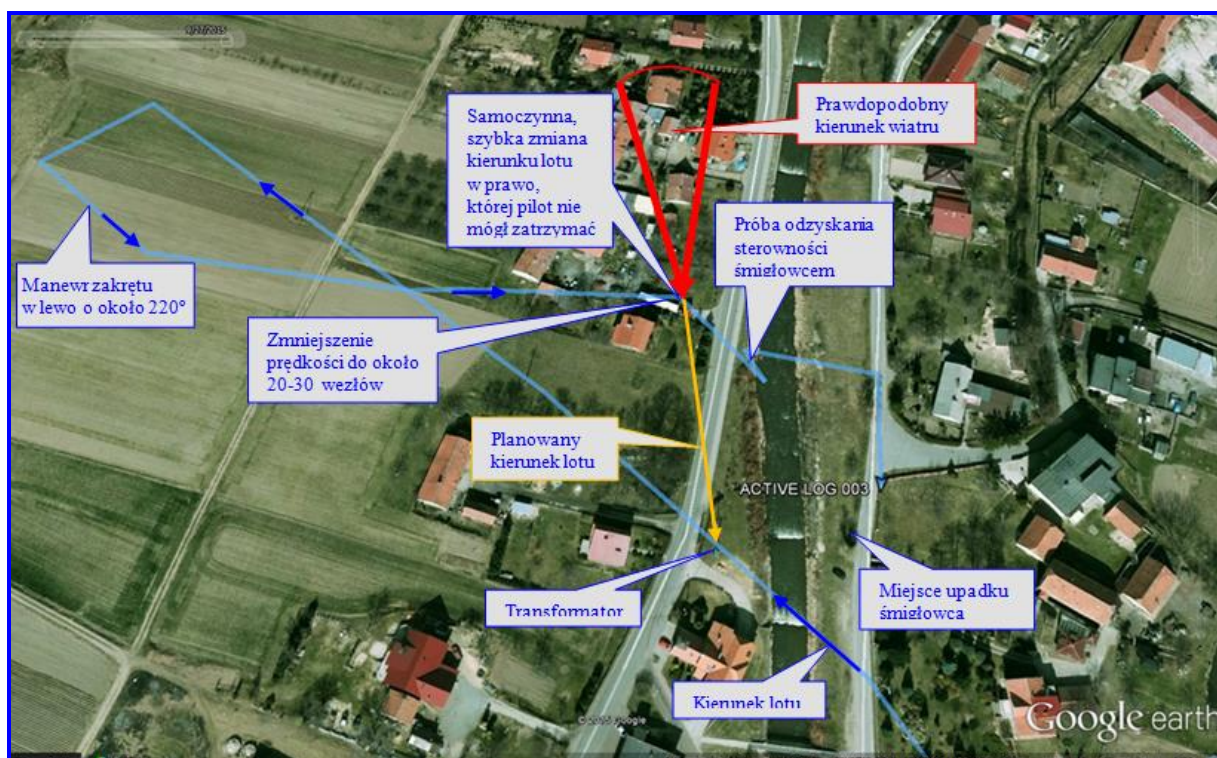
zmianą kierunku, której pilot nie mógł zatrzymać, przez co utracił panowanie nad śmigłowcem, pomimo podejmowanych prób odzyskania sterowności. Śmigłowiec z dużą prędkością opadania zderzył się z linią energetyczną, drzewem oraz zahaczając o słup linii energetycznej uderzył w ziemię przechylając się na prawy bok.

Ostatnia faza lotu oraz kierunek wiatru.

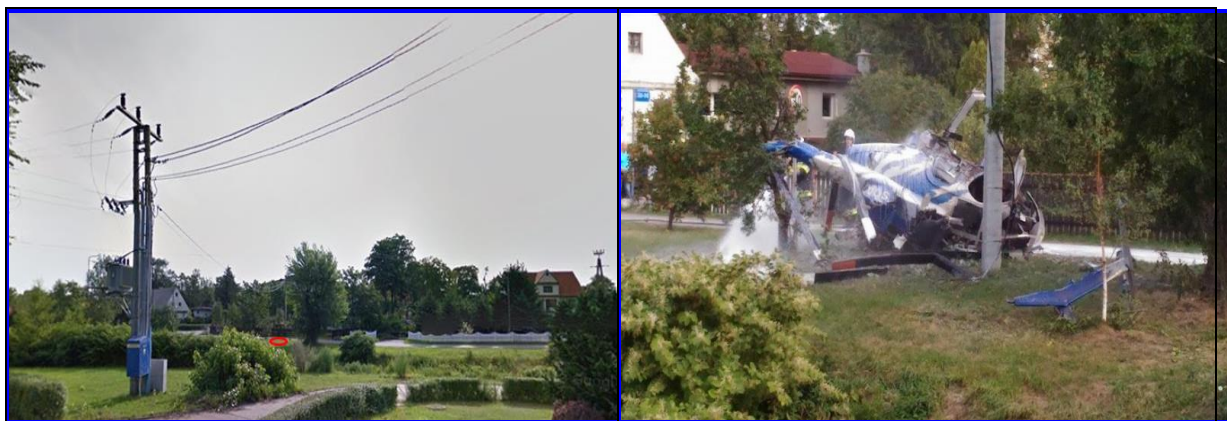
Z lewej widok na miejsce zdarzenia od strony transformatora, z prawej miejsce zdarzenia po upadku śmigłowca.

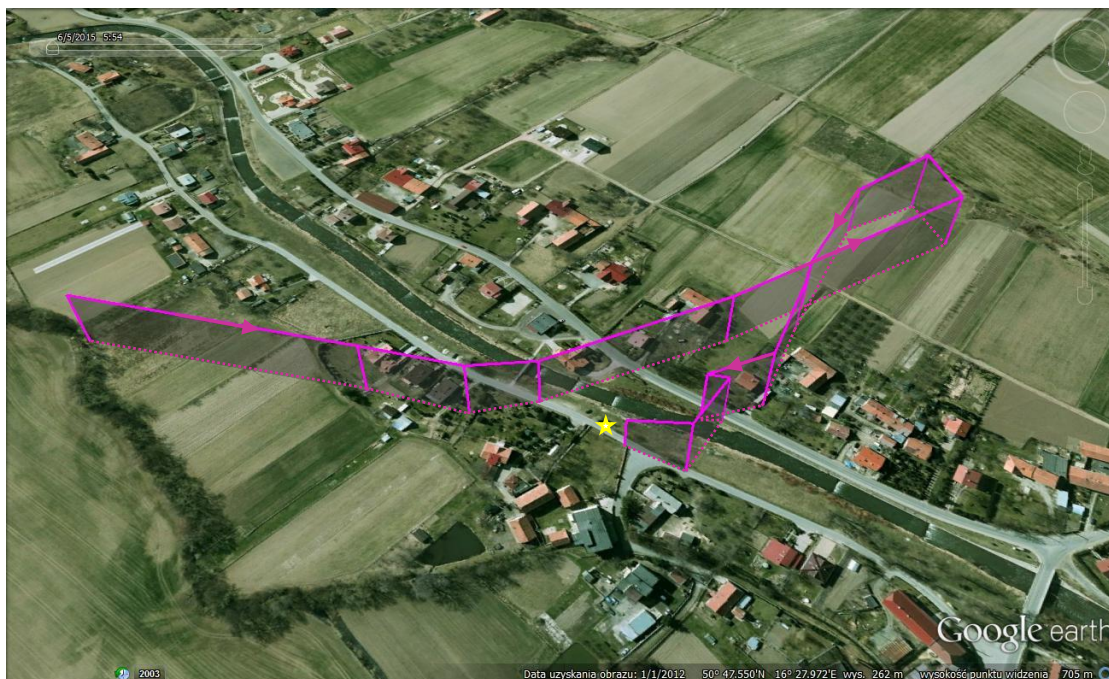
Miejsce zdarzenia oraz przebieg trajektorii krytycznego lotu, ustalony na podstawie zapisu z GPS. Miejsce wypadku zaznaczone gwiazdką.

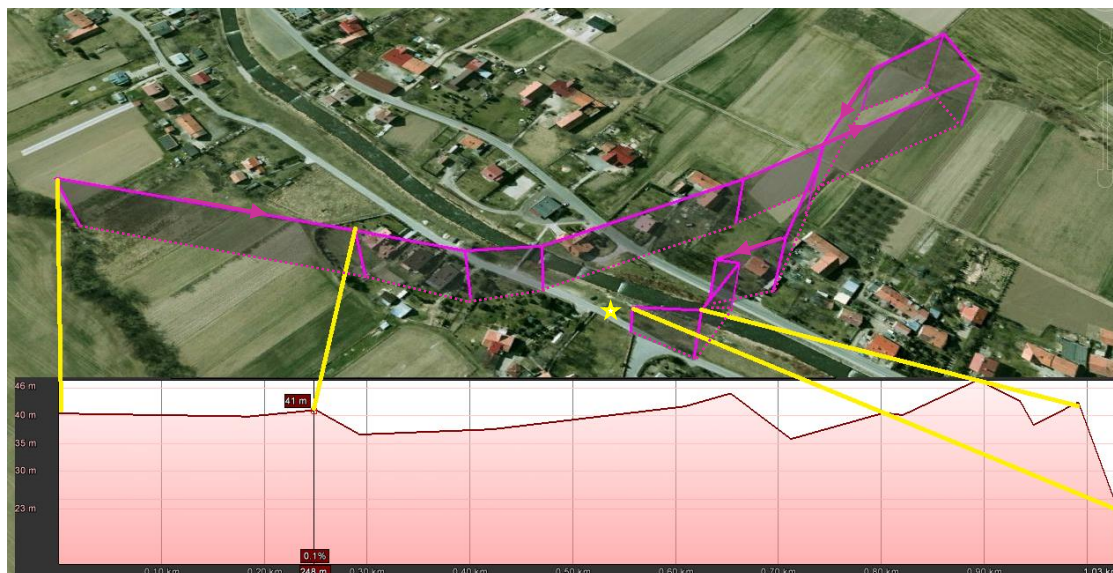
Miejsce zdarzenia oraz przebieg trajektorii i profilu krytycznego lotu, ustalony na podstawie zapisu z GPS. Miejsce wypadku zaznaczone gwiazdką.
