PAŃSTWOWA KOMISJA BADANIA WYPADKÓW LOTNICZYCH

Informacja o zdarzeniu [raport]

Numer ewidencyjny zdarzenia:	2121/15			
Rodzaj zdarzenia:	INCYDENT			
Data zdarzenia:	30 września 2015 r.			
Miejsce zdarzenia:	lotnisko Olsztyn-Dajtki (EPOD)			
Rodzaj, typ statku powietrznego:	samolot ultralekki Bristell UL RG			
Dowódca SP:	b/d			
Liczba ofiar / rodzaj obrażeń:	<i>Śmiertelne</i>	<i>Poważne</i>	<i>Lekkie</i>	<i>Bez obrażeń</i>
				2
Nadzorujący badanie:	Jacek Jaworski			
Podmiot badający:	na podstawie zgłoszenia			
Skład zespołu badawczego:	nie wyznaczano			
Zalecenia:	NIE			
Adresat zaleceń:	NIE DOTYCZY			
Data zakończenia badania: października 2015 r.

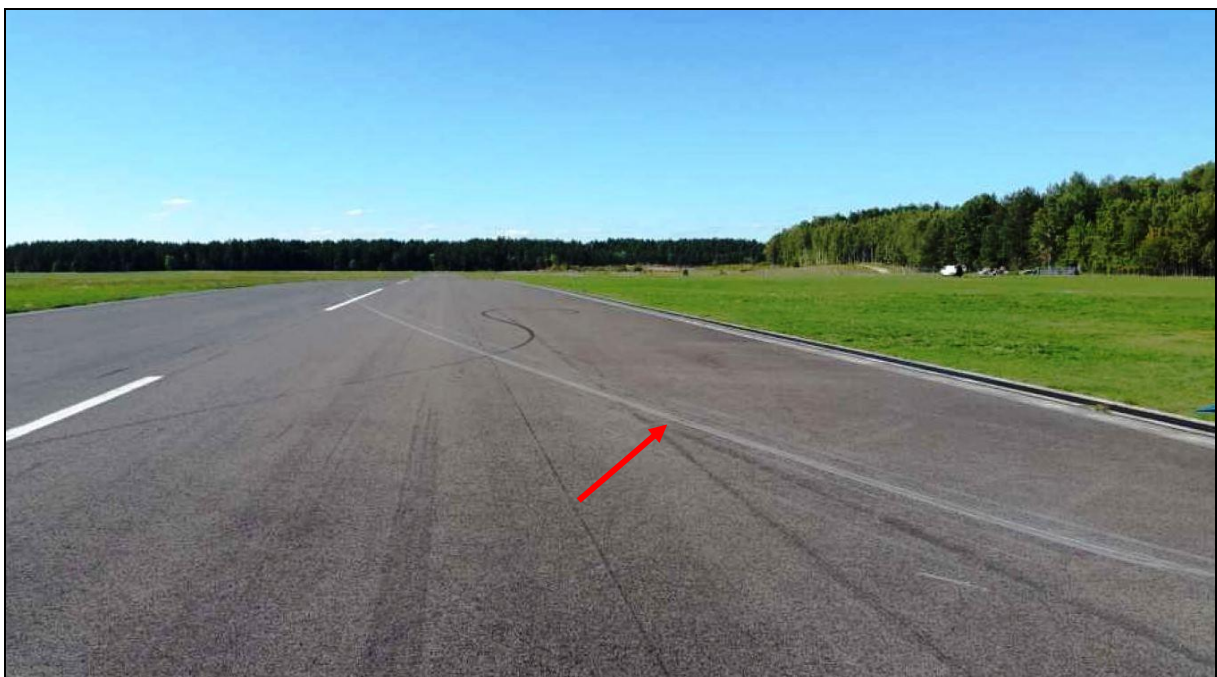
zasilania. Podwozie nie zostało wypuszczone, co spowodowało uszkodzenia samolotu podczas lądowania. O godz. 13:13 czasu lokalnego samolot przyziemił w połowie długości pasa ze schowanym podwoziem, wyłączonym silnikiem i wiatrakującym śmigłem. Po zetknięciu z pasem, samolot odbił się na wysokość ok. 0,5 m, ponownie przyziemił przebywając jeszcze ok. 200 m po torze lekko odchylającym się w lewo. Samolot zatrzymał się na pasie.

Ilustracja 1. Ślad pozostawiony przez samolot na pasie 09 (czerwona strzałka); widok w kierunku progu pasa.

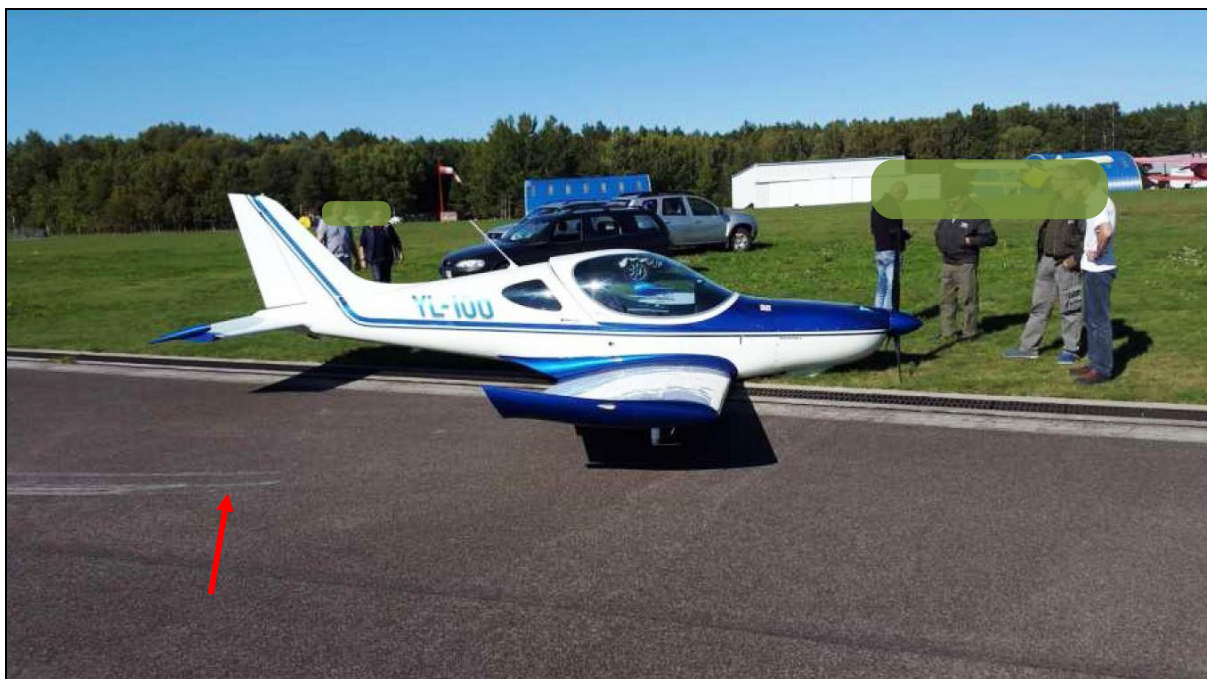
Ilustracja 2. Samolot po przemieszczeniu z pasa 09 na część trawiastą; czerwoną strzałką wskazano koniec śladu pozostawionego przez samolot po zakończeniu dobiegu.
