PAŃSTWOWA KOMISJA BADANIA WYPADKÓW LOTNICZYCH

Informacja o zdarzeniu [raport]

Numer ewidencyjny zdarzenia:	2537/15			
Rodzaj zdarzenia:	INCYDENT			
Data zdarzenia:	30 listopada 2015 r.			
Miejsce zdarzenia:	zniżanie do lotniska Katowice-Pyrzowice (EPKT)			
Rodzaj, typ statku powietrznego:	samolot Embraer E135			
Dowódca SP:	pilot samolotowy liniowy			
Liczba ofiar / rodzaj obrażeń:	<i>Śmiertelne</i>	<i>Poważne</i>	<i>Lekkie</i>	<i>Bez obrażeń</i>
				5
Nadzorujący badanie:	Jacek Jaworski			
Podmiot badający:	komisja użytkownika			
Skład zespołu badawczego:	nie wyznaczano			
Zalecenia:	NIE			
Adresat zaleceń:	NIE DOTYCZY			
Data zakończenia badania:	22 czerwca 2016 r.

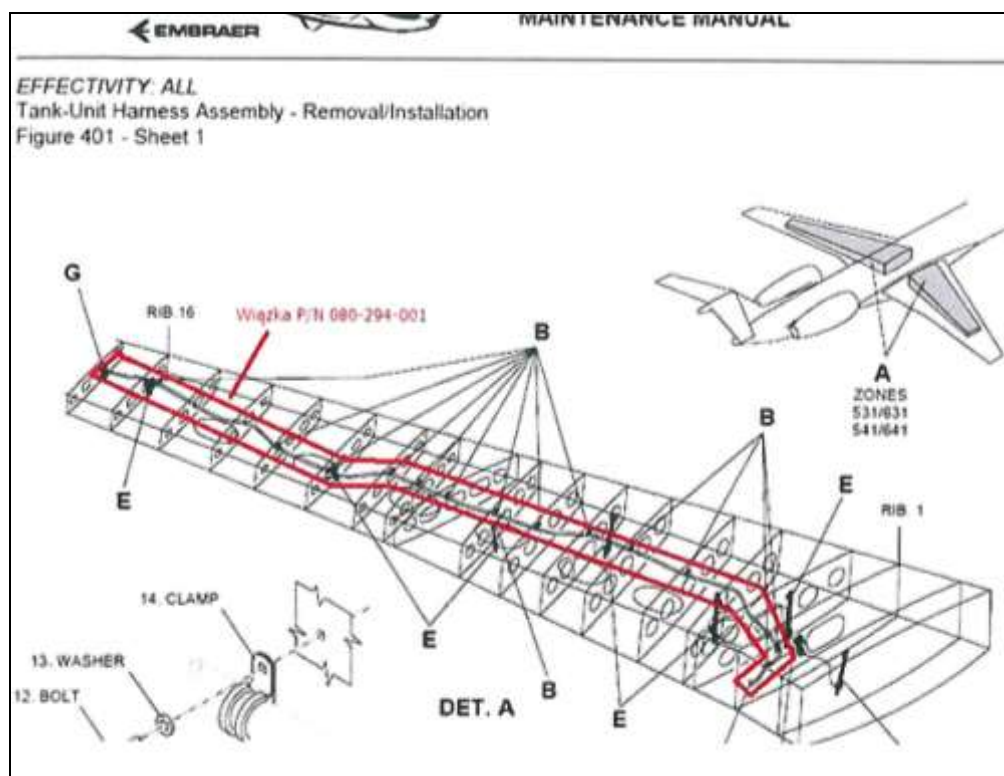
Rys. 1. Przebieg wiązki P/N 080-294-001.

W trakcie lokalizacji usterki stwierdzono uszkodzenie wiązki P/N 080-294-001 odpowiedzialnej za wskazania ilości paliwa w zbiorniku prawego skrzydła (rys. 1).

uszkodzenie wiązki P/N 080-294-001.

Przekazano pilotom informację o zdarzeniu.
