PAŃSTWOWA KOMISJA BADANIA WYPADKÓW LOTNICZYCH

Informacja o zdarzeniu [raport]

| Numer ewidencyjny zdarzenia: | 3079/15 | | | |
| Rodzaj, typ statku powietrznego: | <i>Samolot Saab 340A</i> | | | |

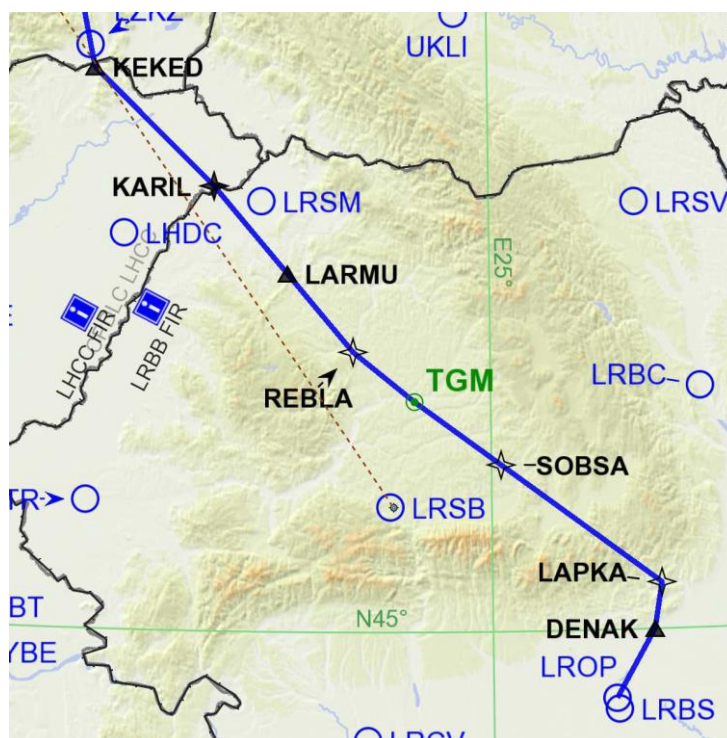
Trasę lotu samolotu Saab 340A przedstawiono poniżej:

- 1. Nie przekazanie we właściwym czasie załogi samolotu na częstotliwość sektora Bukareszt Radar (124,100 MHz) przez organ kontroli obszaru Budapeszt Radar (120,375 MHz).**
- 2. Niewłaściwe monitorowanie postępu lotu samolotu wzdłuż zaplanowanej trasy przez załogę lotniczą.**
- 3. Niewłaściwe prowadzenie nasłuchu przez załogę na częstotliwości 121,500 MHz na drugim zestawie radiowym.**

1. Zapoznanie personelu latającego Operatora z okolicznościami i przebiegiem zdarzenia lotniczego.
2. Omówienie zdarzenia lotniczego podczas szkolenia okresowego.
