PAŃSTWOWA KOMISJA BADANIA WYPADKÓW LOTNICZYCH

Informacja o zdarzeniu [Raport]

Numer ewidencyjny zdarzenia:	48/16			
Rodzaj zdarzenia:	<i>Incydent</i>			
Data zdarzenia:	<i>9 stycznia 2016 r.</i>			
Miejsce zdarzenia:	<i>Rudniki EPRU</i>			
Rodzaj, typ statku powietrznego:	<i>SZD-50-3 Puchacz</i>			
Znak rozpoznawczy SP:	<i>SP-3288</i>			
Użytkownik / Operator SP:	<i>Aeroklub Częstochowski</i>			
Dowódca SP:	<i>Pilot szybowcowy</i>			
Liczba ofiar / rodzaj obrażeń:	<i>Śmiertelne</i>	<i>Poważne</i>	<i>Lekkie</i>	<i>Bez obrażeń</i>
Nadzorujący badanie:	<i>Jacek Bogatko</i>			
Podmiot badający:	<i>PKBWL na zgłoszeniu.</i>			
Skład zespołu badawczego:	<i>Nie wyznaczano</i>			
Zalecenia:	<i>Nie</i>			
Adresat zaleceń:	<i>Nie dotyczy</i>			
Data zakończenia badania:	<i>23.02.2016 r.</i>

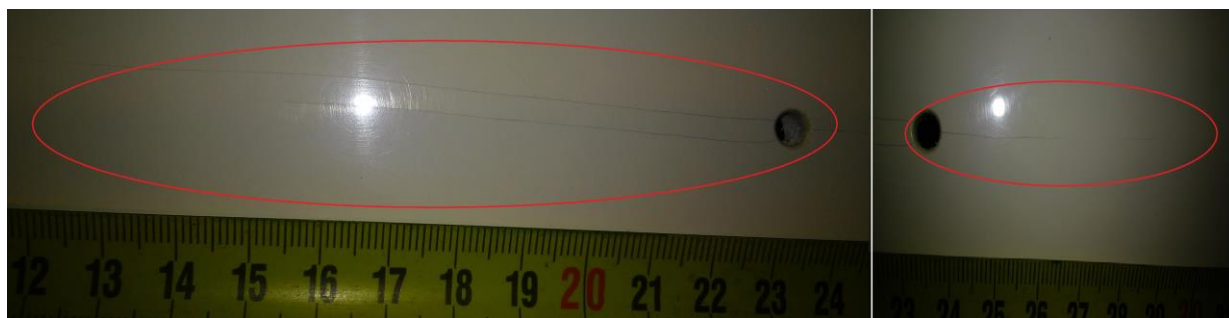
Ilustracja nr 1. Widoczne pęknięcia poszycia skrzydła przy otworze odwadniającym.

Pęknięcia lakieru na dolnej powierzchni skrzydeł powstały najprawdopodobniej w trakcie wykonywania akrobacji.

Wpływ na powstanie pęknięć lakieru mogła mieć niska temperatura otoczenia i związana z tym mniejsza elastyczność lakieru.

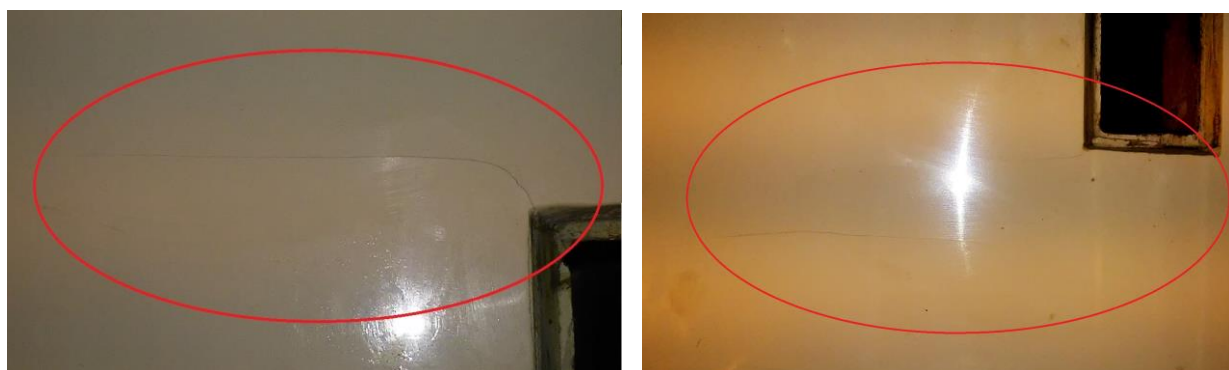
Ilustracja nr 2. Pęknięcia poszycia dolnej powierzchni skrzydeł przy skrynkach hamulcowych.

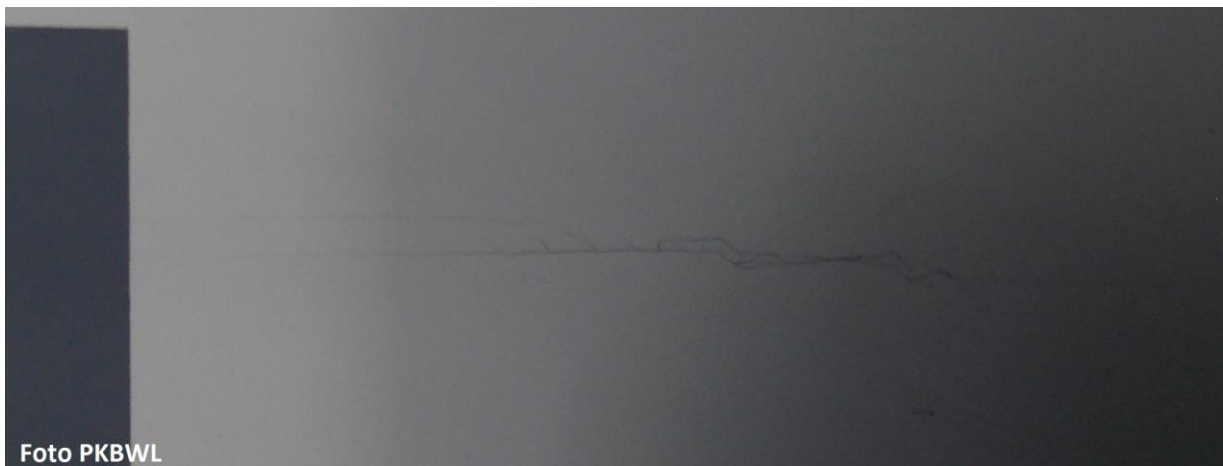
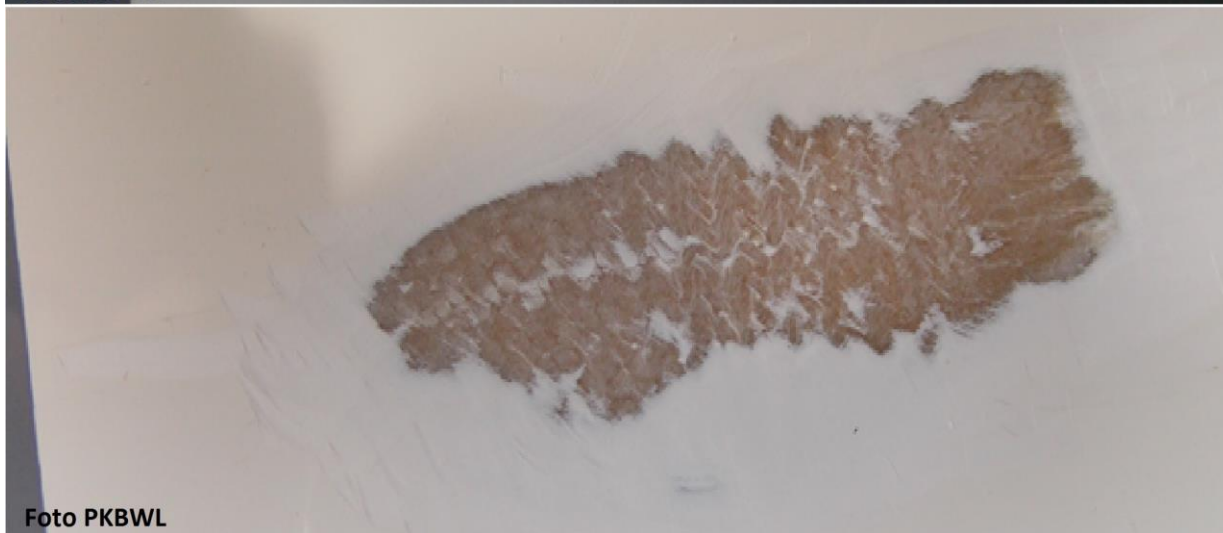
W dniu 18.02.2016 r. w zakładzie szybowcowym Wirkk Serwis Szybowców przeprowadzono oględziny warsztatowe uszkodzeń. W trakcie oględzin, po zdjęciu warstwy lakieru i szpachli stwierdzono, że pęknięcia występują tylko w warstwie lakierniczej i nie obejmują laminatowego poszycia skrzydeł. W jednym z miejsc, po zdjęciu powłoki lakierniczej stwierdzono, że struktura laminatu może być naruszona, jednak najprawdopodobniej nie jest to związane bezpośrednio z pęknięciami lakieru powstałymi w trakcie lotów (ilustracja nr. 3). Równoległe z naprawą uszkodzeń powierzchni lakierniczych w zakładzie szybowcowym Wirkk Serwis Szybowców, wykonany zostanie przegląd całego szybowca.

Ilustracja nr 3. Na górnej fotografii widoczne jest pęknięcie lakieru. Dolna fotografia pokazuje strukturę laminatu po zdjęciu powłoki lakierniczej, widoczna linia gdzie struktura laminatu może być naruszona.
